### STATINIO REKONSTRAVIMO PROJEKTAS

<b>STATINIO PROJEKTO PAVADINIMAS</b>	MAITINIMO PASKIRTIES PASTATO PYLIMO G.51, VILNIUS, REKONSTRAVIMO PROJEKTAS	
<b>KULTŪRINĖ VIETOVĖ</b>	PYLIMO G. 51-9, 13, VILNIUS, PYLIMO G. 51-2, 3, VILNIUS  Vilniaus senamiestis unik. nr. 16073 Vilniaus senojo miesto ir priemiesčių archeologinė vietovė unik. nr. 25504 Pastatas unik. obj. k. 43368	
<b>STATINIO KATEGORIJA</b>	YPATINGAS	
<b>STATYBOS RŪŠIS</b>	REKONSTRAVIMAS	
<b>ESAMA PASTATO PASKIRTIS</b>	GYVENAMOJI (TRIJŲ IR DAUGIAU BUTŲ – DAUGIABUČIAI PASTATAI)	
<b>BŪSIMA PASTATO PASKIRTIS</b>	MAITINIMO	
<b>STATYTOJAS (UŽSAKOVAS)</b>	UAB „PYLIMO 51“, įm.k. 304479736, ir L. Š.	
<b>PROJEKTO DALIS</b>	ARCHITEKTŪROS (AS)	
<b>TOMAS</b>		
<b>PROJEKTO LAIDA</b>	0	
<b>OBJEKTO NR.</b>	<b>PROJEKTO RENGIMO ETAPAS</b>	<b>METAI</b>
MM 18/011	PROJEKTINIAI PASIŪLYMAI (PP)	2018
<b>Pareigos</b>	<b>Pavardė</b>	<b>Parašas</b>
UAB „Senamiesčio projektai“ įmonės vadovas, direktorius	E. Mendelevič

## AIŠKINAMASIS RAŠTAS

<b>Projekto pavadinimas</b>	Maitinimo paskirties pastato Pylimo g. 51, Vilnius, rekonstravimo projektas
<b>Teritorija</b>	Vilniaus senamiestis unik. nr. 16073 Vilniaus senojo miesto ir priemiesčių archeologinė v

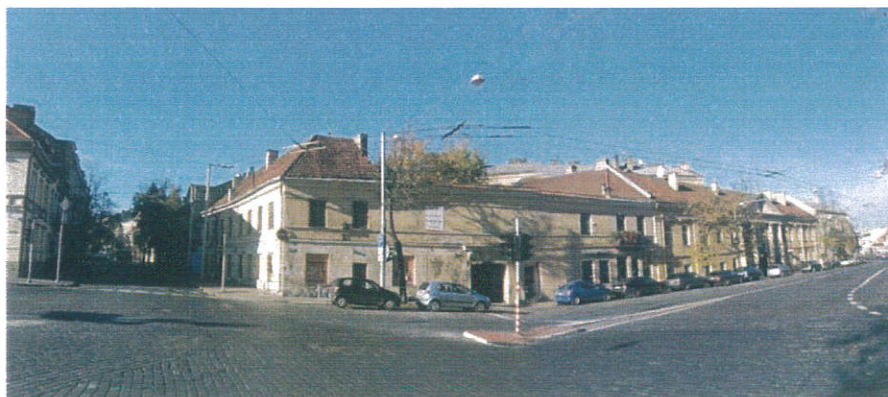
Taip pat Kultūros paveldo departamento prie Kultūros ministerijos NKPVT 2018 m. gruodžio 4 d. akte Nr. KPD-RM-2014/18 yra nurodyta, kad projektuojamas pastatas, adresu Pylimo g. 51, Vilnius, be dalies stogo patenka į gatvių užstatymo išklotinę, (žr. Paveikslas Nr. 1). Tačiau vėliau buvo nustatytos individualios pastato vertingosios savybės (NKPVT aktas Nr. VI-RM-209) ir projektuojant pastatą vadovaujamosi jomis. Tai pagrindžia ir 2018 m. spalio mėn. 16 d. Kultūros paveldo departamento prie Kultūros ministerijos teisinio reguliavimo išaiškinimas Nr. LR17-14(3.24), kuriame rašoma: „Paaiškiname, kad kai nekilnojamojo kultūros paveldo vietovės akte pastato fasadas buvo pažymėtas, kaip patenkantis į kultūros paveldo vietovės vertingąją savybę – gatvės išklotinę – o vėliau vertinimo taryba priėmė tam pastatui skirtą individualų aktą, kuriame detalizavo ir individualizavo pastato fasado vertingąsias savybes, sprendžiant dėl statybos/tvarkybos darbų šio pastato fasade, reikia vadovautis individualiam pastatui skirtu vertinimo tarybos aktu.“

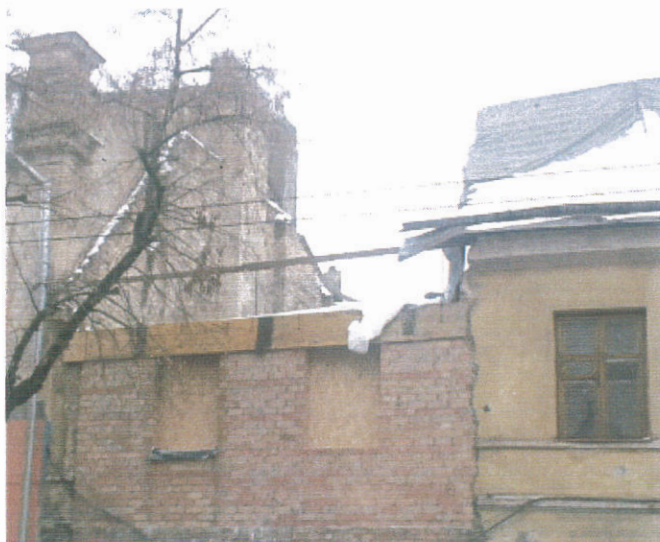
**Fotofiksacija Nr. 1.** Pastato Pylimo g. 51, Vilnius, išlikusi siena, ties pastatu Sodų g. 3, Vilnius. Esama padėtis.

Projektuojant stogą, ties Sodų g. yra išlaikoma vertingoji savybė - dvišlaitė stogo forma ir medžiagiškumas (molio čerpės), nuo Sodų g. paliekamas esamas šlaitinio stogo nuolydžio kampas, yra išsaugomas esamas gatvės fasado karnizas. Remiantis pastato Pylimo g. 51 stogo konstrukcijų paveldosauginiu įvertinimu (*E. Mendelevič, J. Mendelevič, 2018 m.*), pastato natūriniais matavimais (žr. Kontrolinė-geodezinė nuotrauka Nr. 1 ir Nr. 2), tyrimų duomenimis ties pastatu Sodų g. 3, Vilnius, stogo kraigo aukščio altitudė projektuojama 11,85 m. ( $R_p=125.735=0,00$  (LAS07) (*Pastato Vilniuje, Pylimo 51/1, architektūriniuose tyrimuose (R. Grigas, R. Račinskas, R. Zilinskas, 1995 m.)*), pastato nulinis aukštis yra kitas ir skiriasi ant 35 cm), o ties pastatu Pylimo g. 49, Vilnius, projektuojama altitudė 11,39 m. Buvusį aukštį (alt. 11,85 m.) fiksuoja išlikęs pėdsakas, o tiksliau išlikusi siena (žr. Fotofiksaciją nr. 1), ties gretimu namu Sodų g. 3, Vilnius. Aukštis ties pastatu Pylimo g. 49, Vilnius (alt. 11,39 m.) yra esamas (nerekonstruojamos pastato Pylimo g. 51, Vilnius, dalies) kraigo aukštis.

Stogo kraigas projektuojamas su nuolydžiu nuo alt. 11,85 m. (ties pastatu Sodų g. 3, Vilnius) iki alt. 11,39 m. (ties pastatu Pylimo g. 49, Vilnius) prisitaikant prie Sodų ir Pylimo gatvių išilginių nuolydžių. Pabrėžtina, kad projektuojamo pastato vertingosios savybės – profiliuotas tinkuoto plytų mūro pastogės karnizas gatvės fasade, gatvės fasado 2 a. pleištinių sąramų stačiakampės langų angos, tarpaukštinė ir polanginė traukos gatvės fasaduose (*2018-10-17 NKPVT Aktas Nr. VI-RM-209*) yra išsidėstę su nuolydžiu ta pačia kryptimi, todėl projektuojamas stogo kraigas su nuolydžiu (žr. Kontrolinė-geodezinė nuotrauka su projektuojamu stogu (variantas be tūrinių stoglangių) Nr. 1.) suteiks teigiamą poveikį pastato minėtoms vertingosioms savybėms, kaip ir nurodyta *Palėpių ir stoglangių įrengimo Vilniaus senamiesčio pastatuose rekomendacijose (2012-06-20 VMST sprendimas Nr. 1-1651)*.

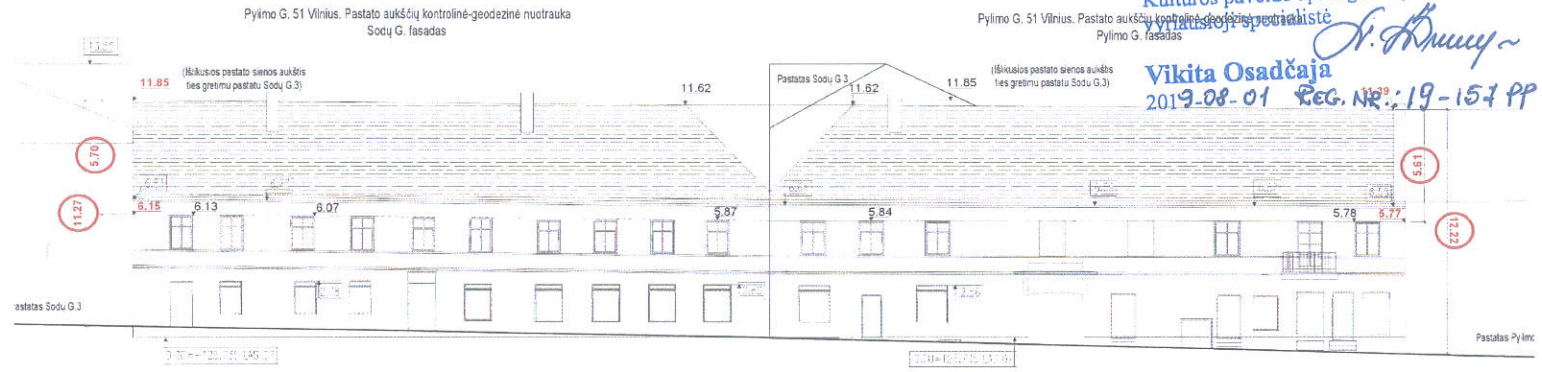
**Kontrolinė-geodezinė nuotrauka su projektuojamu stogu (variantas be tūrinių stoglangių) Nr. 1.**  
 Kontrolinės-geodezinės nuotraukos dalis iš Sodų g. ir pylimo g. fasadai (D. Macijauskas 2018 m.).

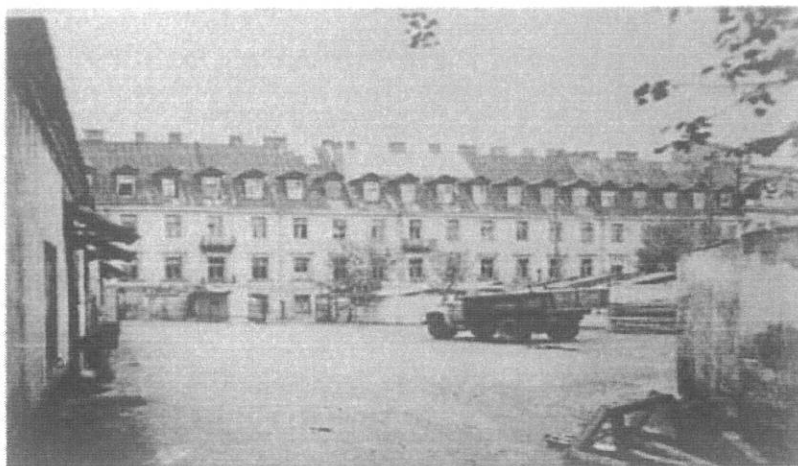
**Paveikslas Nr. 2.** *Klaipėdos g. 7, Vilnius. Palėpių ir stoglangių įrengimo Vilniaus senamiesčio pastatuose rekomendacijų priedas nr. 5.*

dėstymo ritmikos. Stoglangiai projektuojami stogo čerpių arba rudos spalvos, langai mediniai, rudi. Sutaptintų stoglangių eilės įrengimo atveju išilginės žaliuzės projektuojamos stogo čerpių spalvos. Iš kiemo pusės formuojami praplatinti įgilinti tūriniai stoglangiai ir žaliuzėmis maskuotų plokštuminių stoglangių grupės su išilginėmis žaliuzėmis antroje eilėje. Langai mediniai, rudi. Stoglangiai siūlomi stogo čerpių arba rudos spalvos.

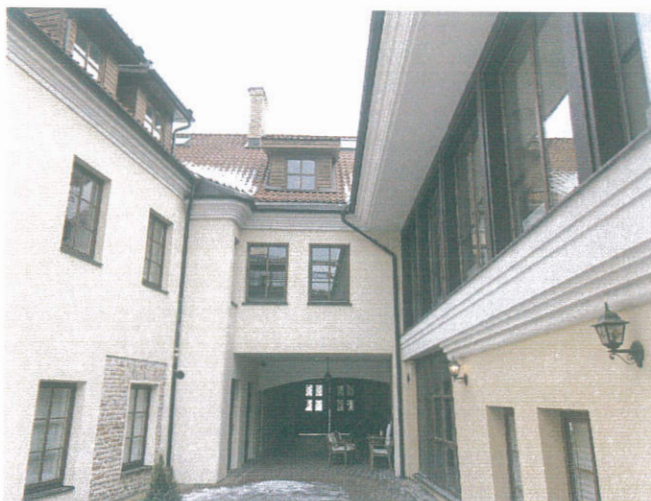
**Fotofiksacija Nr. 4.** Užupio g. 10, Vilnius, pastato vidinis kiemas. Esama padėtis.

Kiame yra projektuojama galerija. Galerija įrengiama ant pastato vieno aukšto priestatų juos sujungiant tarpusavyje, taip suteikiant pastatui vienalytiškumą. Dalis galerijos įstiklinama dėl nepalankių klimatinėjų sąlygų Lietuvoje, atsižvelgiant į 2 aukšto patalpų išplanavimą bei atsižvelgiant į istorinius analogus. Atsižvelgiant į Vilniaus miesto nekilnojamojo kultūros paveldo vertinimo tarybos posėdžiuose, vykusiuose 2018 m. gruodžio 7 d. ir 2019 m. vasario 15 d., pateiktas rekomendacijas bei į pastaraisiais metais įgyvendintus analogiškus sprendinius Vilniaus senamiestyje (žr. fotofiksacijas nr. 3, nr. 4 ir nr. 5), yra siūlomi du jo įstiklinimo variantai – stiklinamas ir 1 ir 2 aukštas arba stiklinamas tik 2 aukštas. Langų rėmai šviesiai rudos spalvos, mediniai.

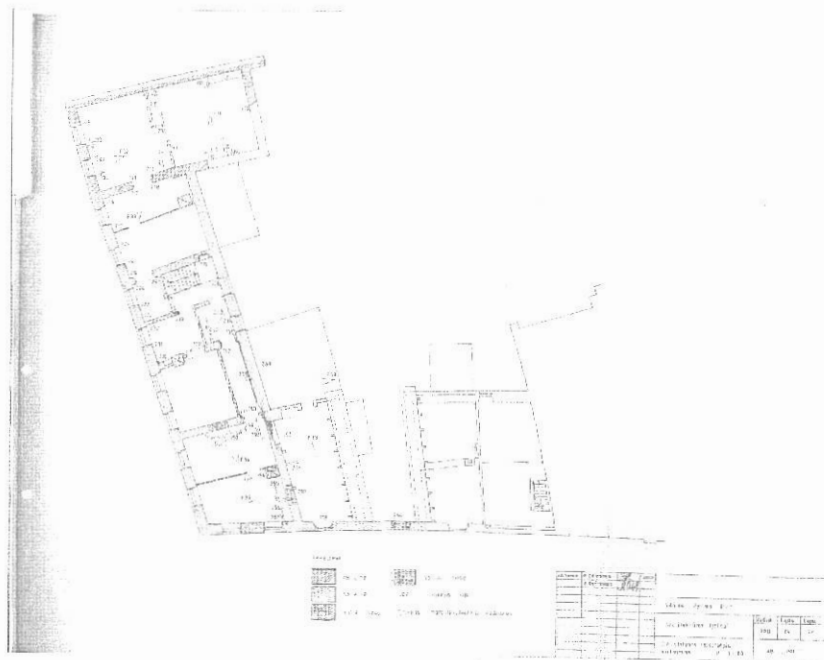
Paveikslas Nr. 3. II a. Statybos laikotarpių kartograma. Pastato Vilniuje, Pylimo 51/1, architektūriniai tyrimai (R. Grigas, R. Račinskas, R. Zilinskas, 1995 m.).

Projektuojamas antras aukštas ties nugriuvusiomis Pylimo g. korpuso ir Sodų g. korpuso dalimis, remiantis tyrimais (*Pastato Vilniuje, Pylimo 51/1, architektūriniai tyrimai, II a. statybos laikotarpių kartograma, 04 lapas* (R. Grigas, R. Račinskas, R. Zilinskas, 1995 m.). Kad istoriškai visas pastatas yra buvęs dviejų aukštų pagrindžia ir dauguma kitų istorinių, architektūrinių ir kt. Tyrimų, aprašytų

aukščiau, tai pat esama faktinė situacija (išlikusi siena ties Pylimo g. puse ir langų angų vietos joje, antspaudas ant pastato Sodų g. 3, Vilnius, pastato sienos). Yra atidengiamos (Pylimo g.) ir projektuojamos (Sodų g.) istoriškai buvusios Pylimo g. korpuso ir Sodų g. korpuso gatvių fasadų angos, remiantis tyrimais (*Pastato Vilniuje, Pylimo 51/1, architektūriniai tyrimai, II a. statybos laikotarpių kartograma, 04 lapas* (R. Grigas, R. Račinskas, R. Zilinskas, 1995 m.).
