Tvarkybos darbų rūš.:	Restauravimas, remontas
Tvarkybos darbų projekto dalis:	NAMŲ KOMPLEKSO 45387, PIRMO NAMO 45388 GEDIMINO PR. 2A, VILNIUJE STOGO DALIES TVARKYBOS DARBŲ PROJEKTAS. RESTAURAVIMAS, REMONTAS
Naudojimo paskirtis:	Pastatas – Maitinimo paskirties pastatas (7.5.) Pastogės esama – Kita, Pastogės projektuojama - Gyvenamoji (6.3.)
Stadija:	PROJEKTINIAI PASIŪLYMAI
Byla:	SMA-20/10_KR-PP
PV	D. Ferguson (atest.Nr. A937, 0758) Tel.: +370 656 61708, daina@smartas.lt
PDV, architektė	D. Ferguson (atest.Nr. A937, 0758)
Architektas	J.N. Ferguson

**MAITINIMO PASKIRTIES PASTATO GEDIMINO PR. 2A, VILNIUJE NEĮRENGTOS PASTOGĖS
PASKIRTIES KEITIMO Į GYVENAMĄJĄ PASKIRTĮ
KAPITALINIO REMONTO PROJEKTAS**

SMA-20/10_KR-PP-BS

PROJEKTINIŲ PASIŪLYMŲ AIŠKINAMASIS RAŠTAS

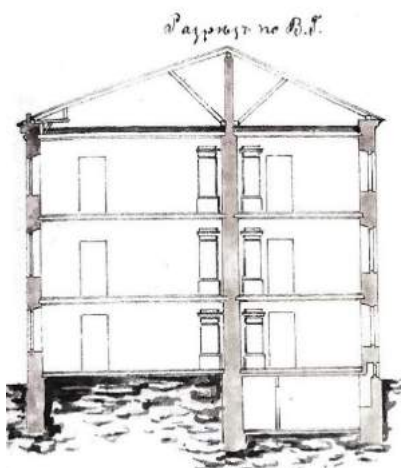
Pjūvis iš A. Gorskio 1884 m. projekto

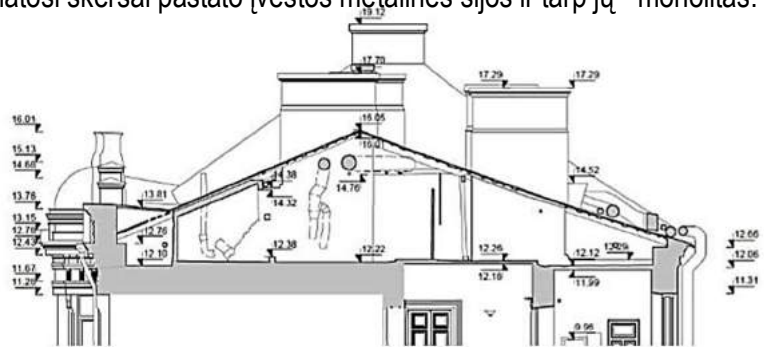
Pjūvis iš apmatavimo (2020) brėžinių

Pastato stogas dvišlaitis. Cinkuotos skardos ant medinių grebėstų. Stogo laikančios konstrukcijos – medinė gegnių, stovų ir spyrių sistema. Pastato sienos mūrinės. Perdangos netyrinėtos, trečio aukšto perdangoje iš viršaus matosi skersai pastato įvestos metalinės sijos ir tarp jų - monolitas. Pamatai netyrinėti.

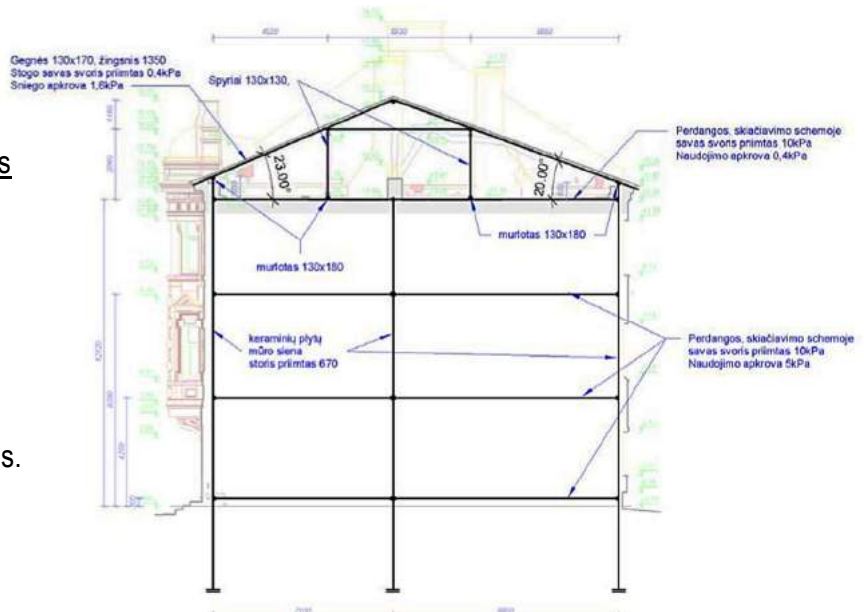
Konstrukcinė schema įrašoms ir atraminėms reakcijoms įvertinti:

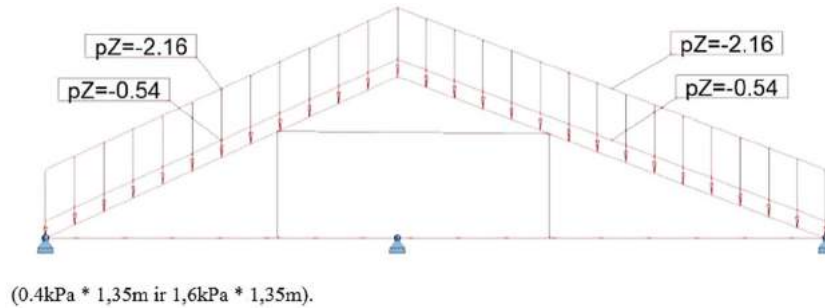
Įvertinus didžiausią gegnių žingsnį gaunamos apkrovos:

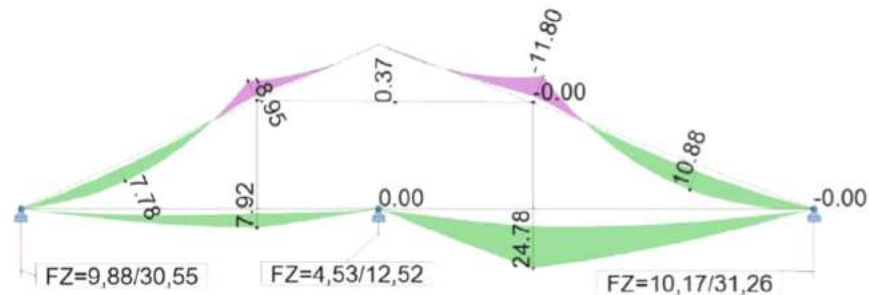
Atlikus skaičiavimus gaunami lenkimo momentai gegnėse:

Gegnių skaičiuojamasis ilgis 8,12 ir 9m. Atramos šarnyrinės.

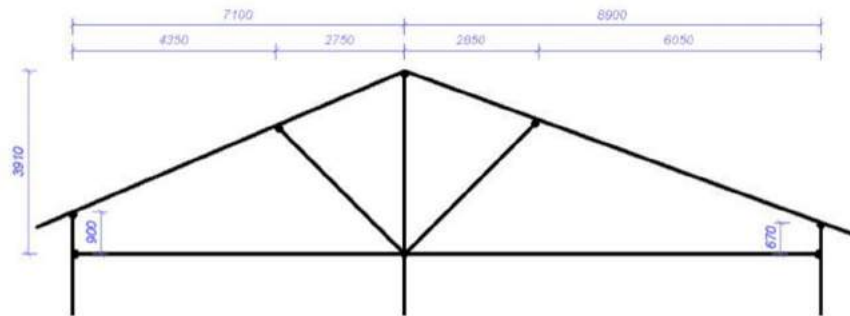
Tikėtina pirminė skaičiavimo schema atitinkanti pastato struktūrą:

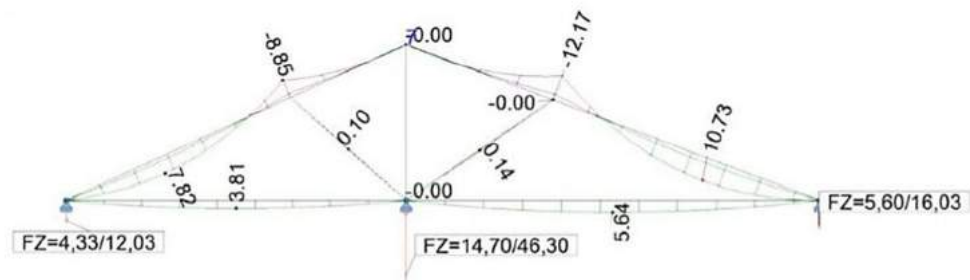
Pagal ją gaunamos įrašos:

Lenkimo momentai gegnėse iš esmės nesikeičia. Pasikeičia apkrovos mūro sienoms.

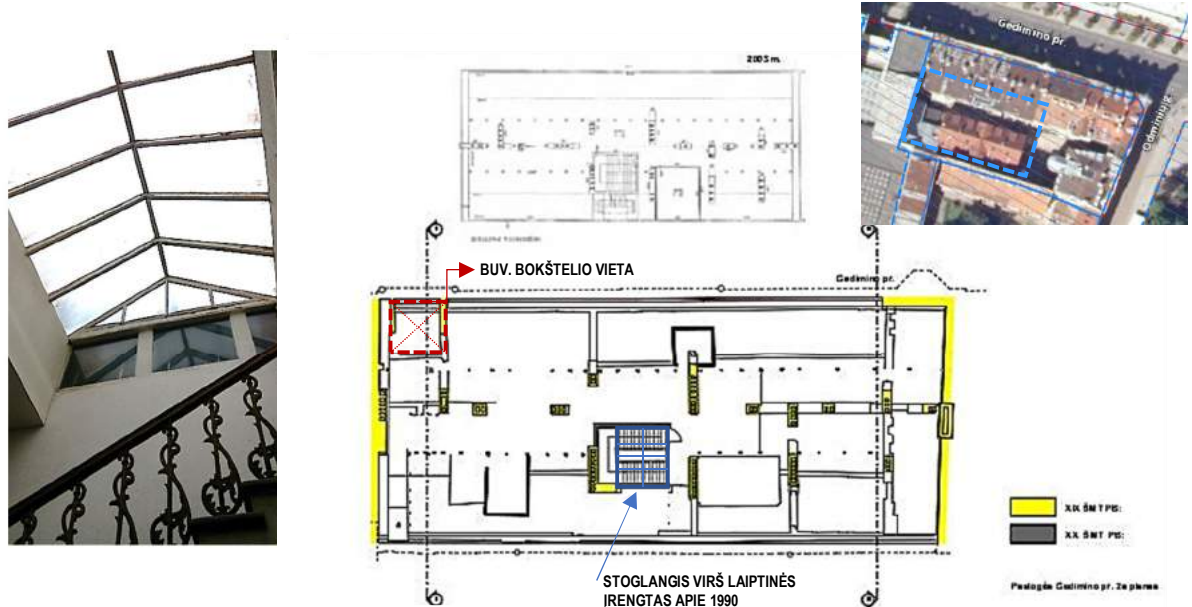
Stoglangis virš laiptinės įrengtas apie 1990 m.

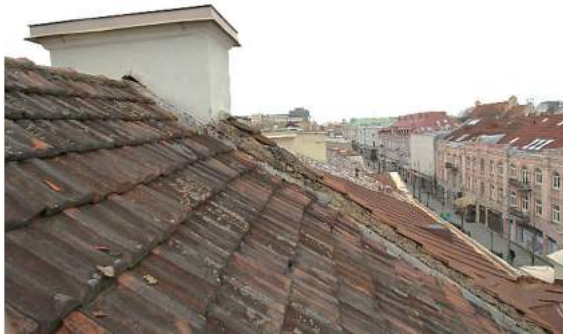
Stogo danga valcuotos skardos lakštai, susidėvėjęsi.

- Pakeisti stogo dangą nauja valciuota cinko skarda;
- Suprojektuoti ir įrengti priešgaisrinę ir antikorozinę apsaugą metalinėms perdangos sijoms.
- Nekeičiant stogo aukščio įrengti tūrinius stoglangius;

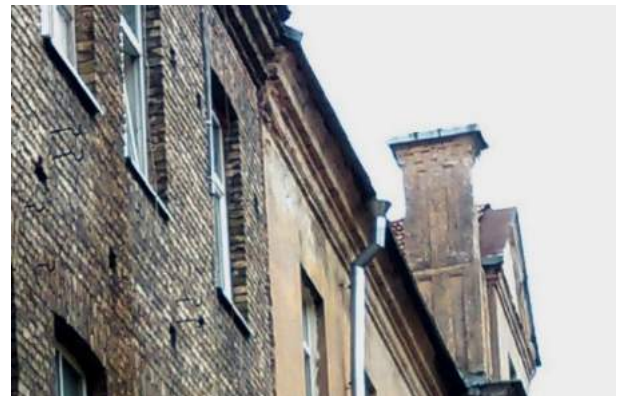
Kaminai projektuojamoje pastato dalyje Gedimino pr. 2a. lygūs be profilių, viršus galimai nuardytas.

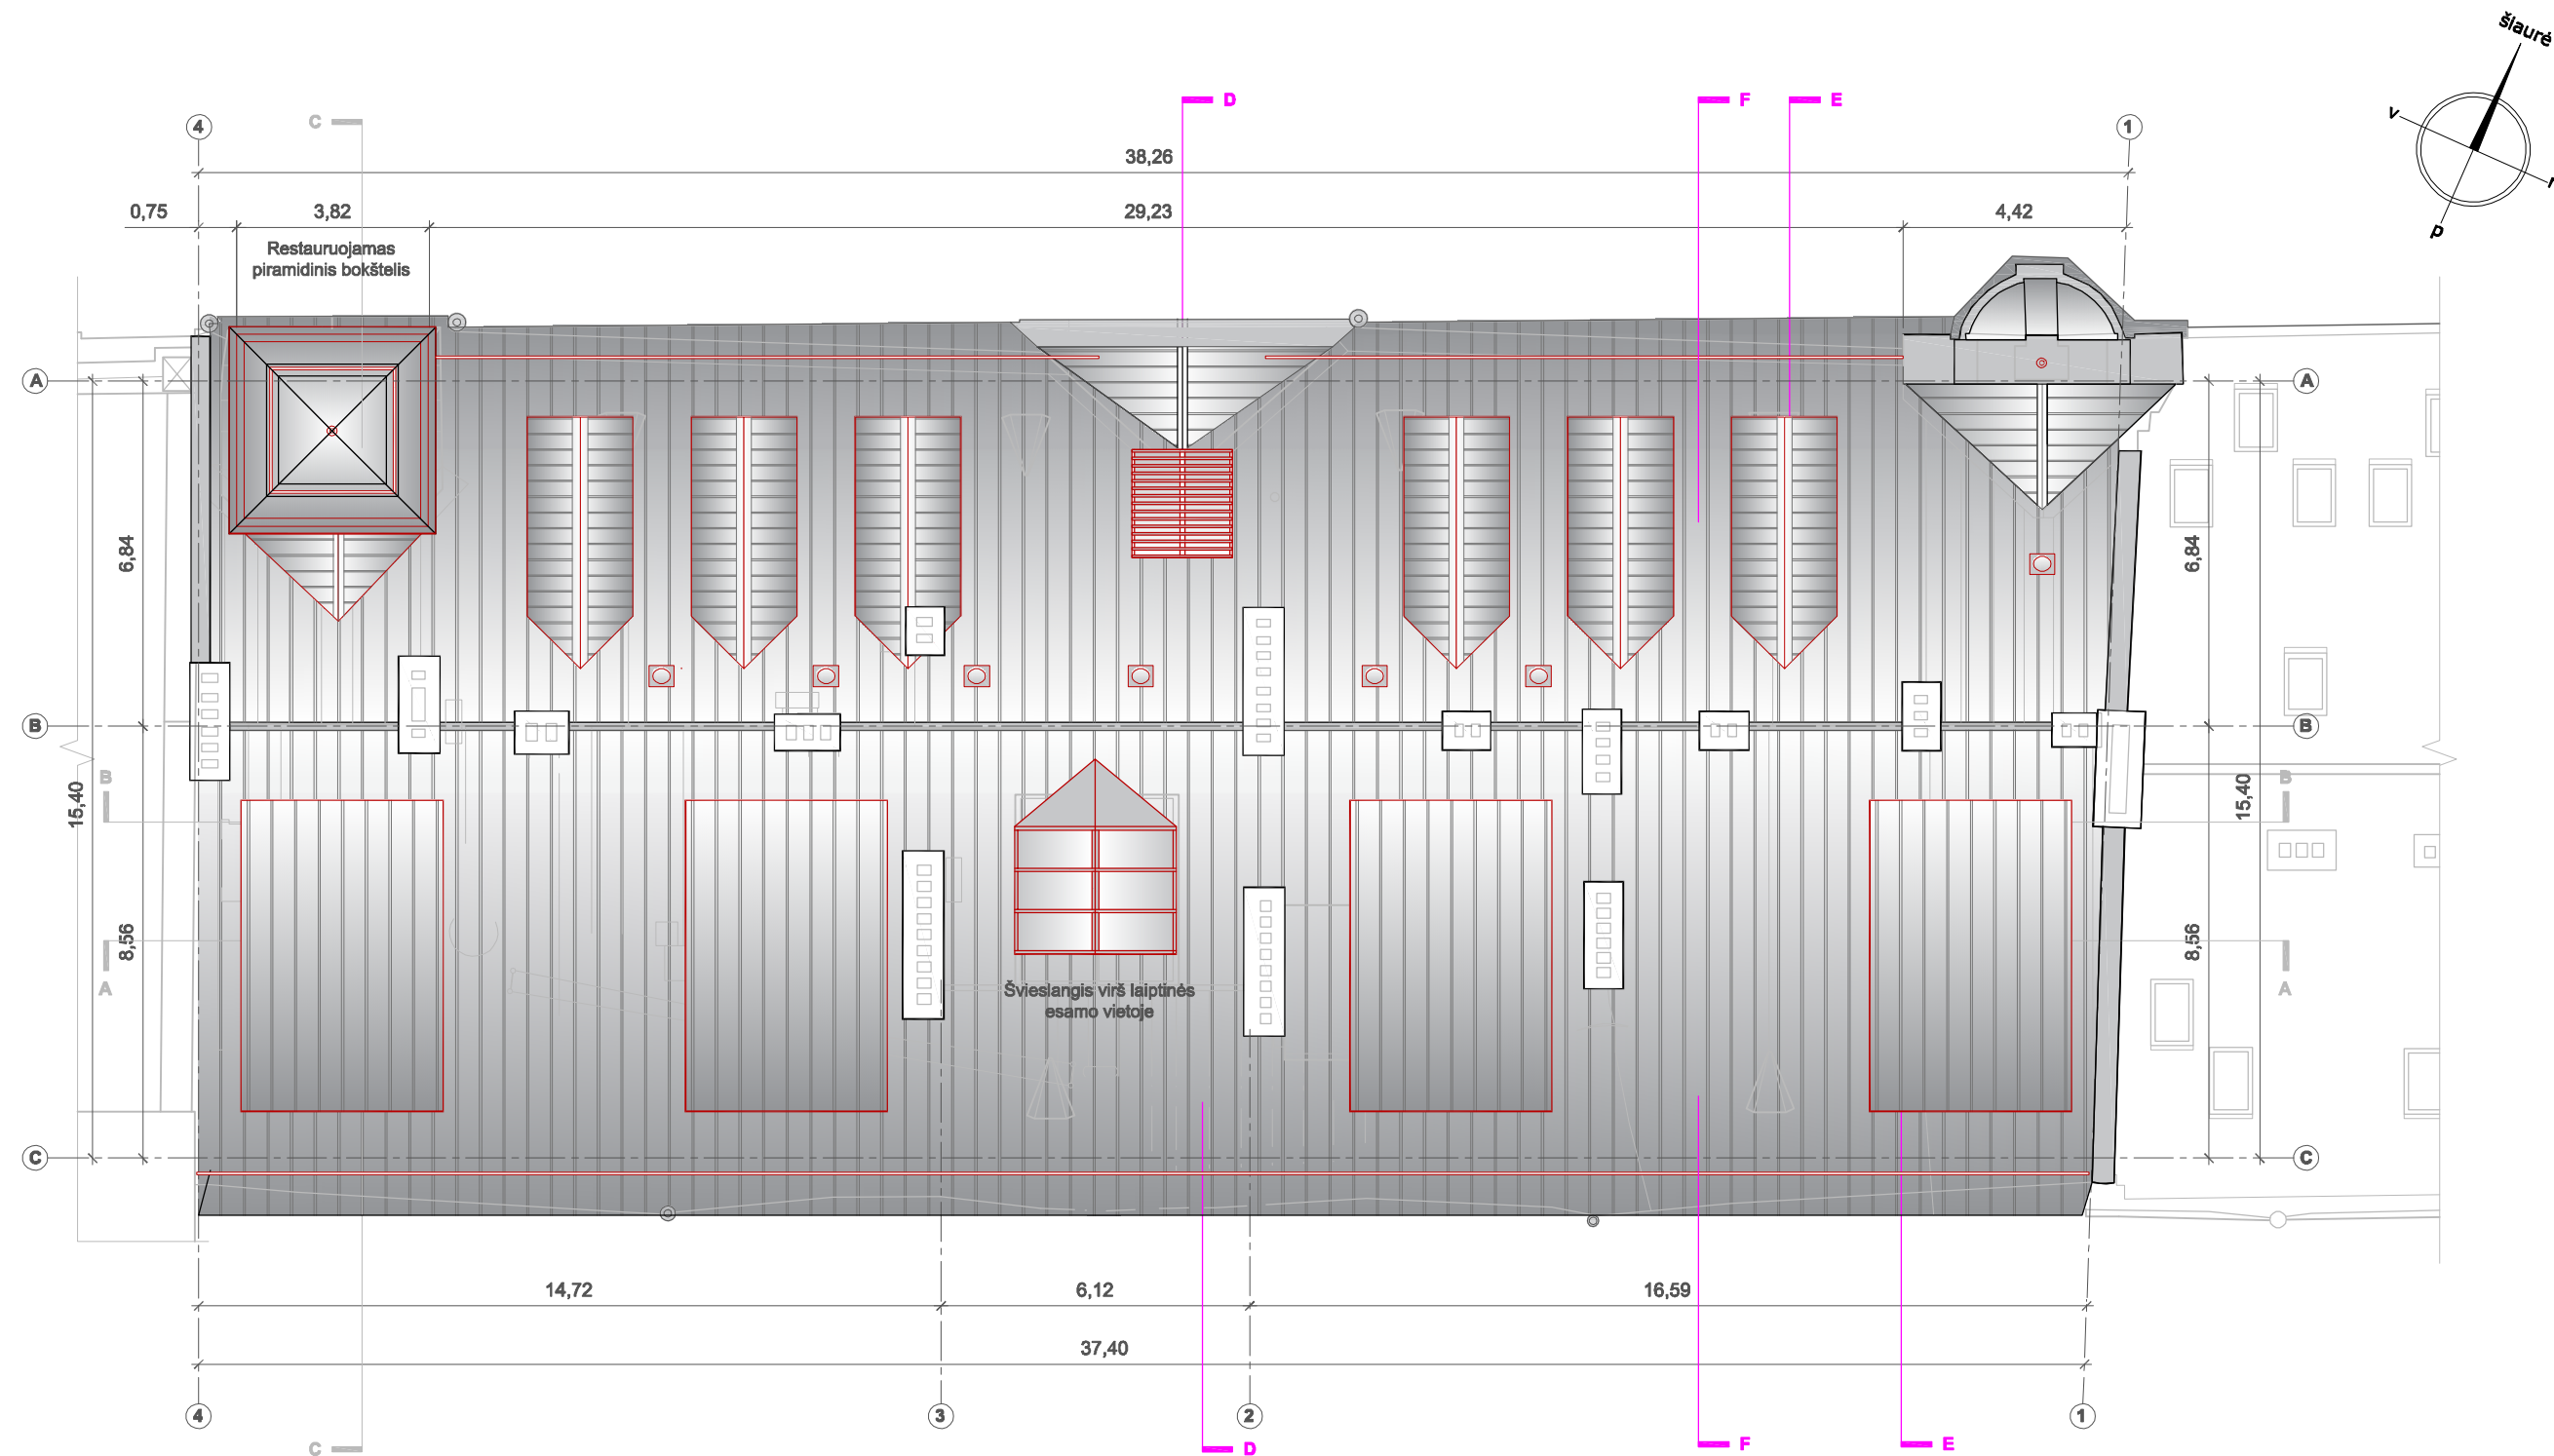
Stogo planas

1 variantas

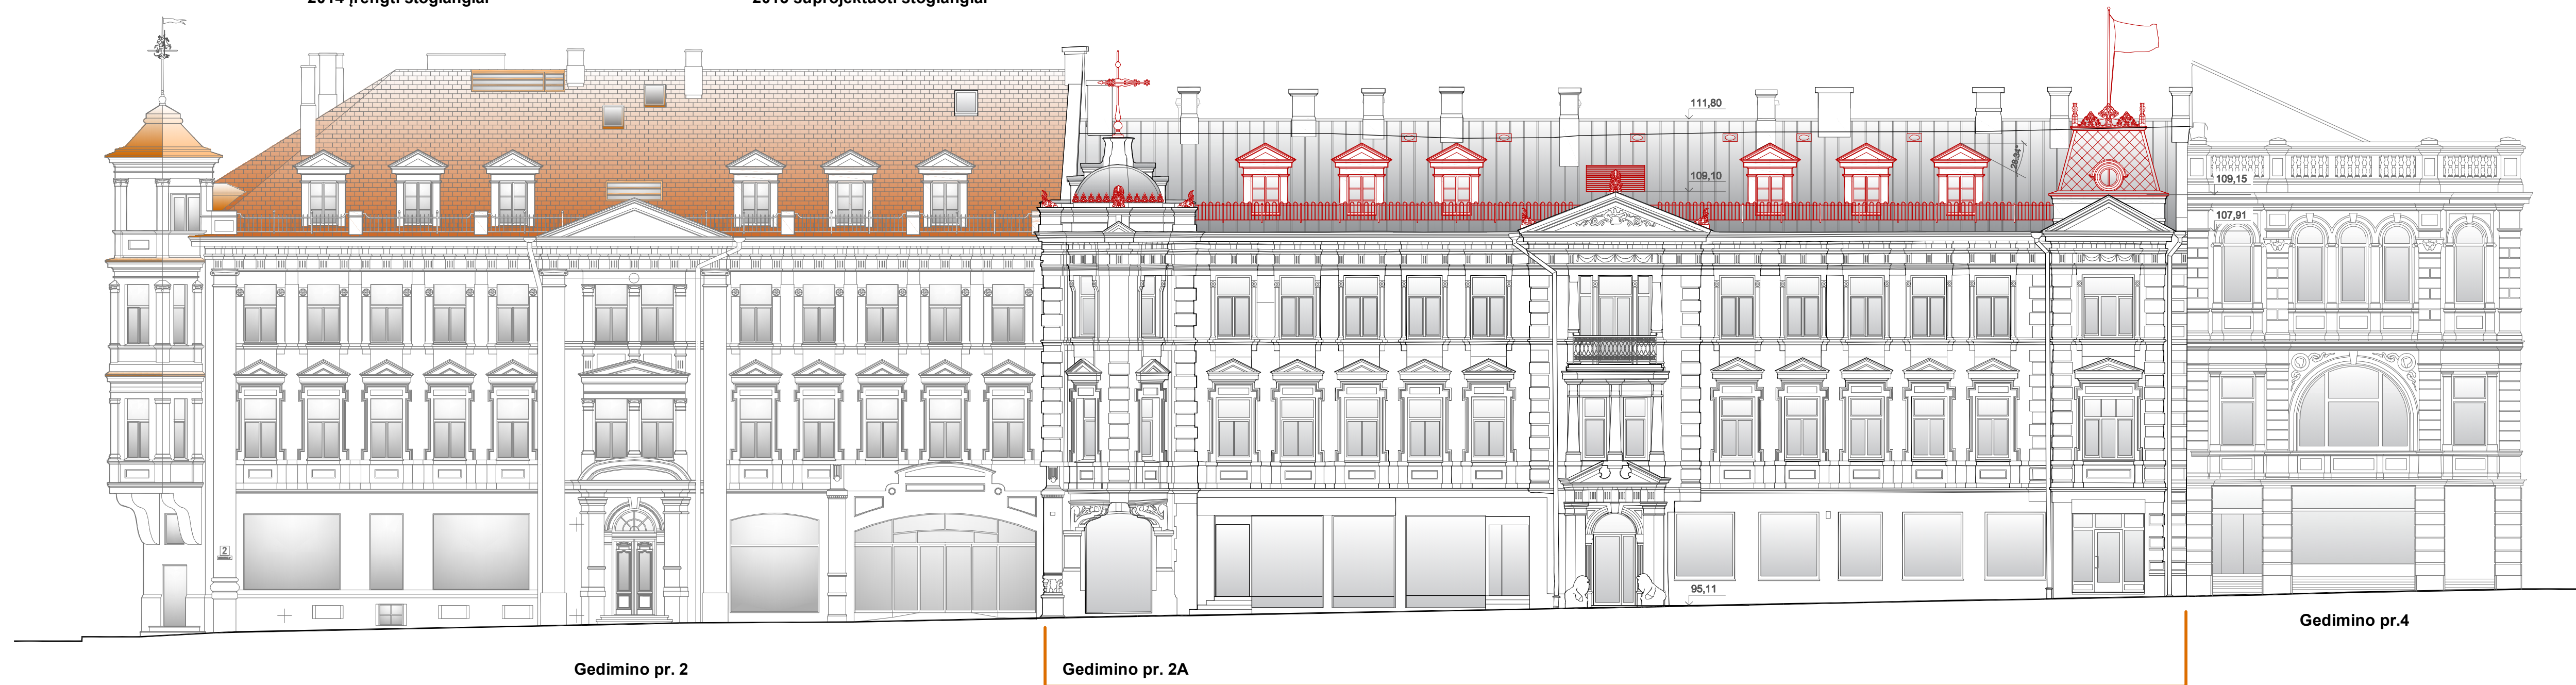
Restauruojamas piramidinis bokštelis

Tūriniai stoglangiai analogiški esamiems Gedimino pr. 2

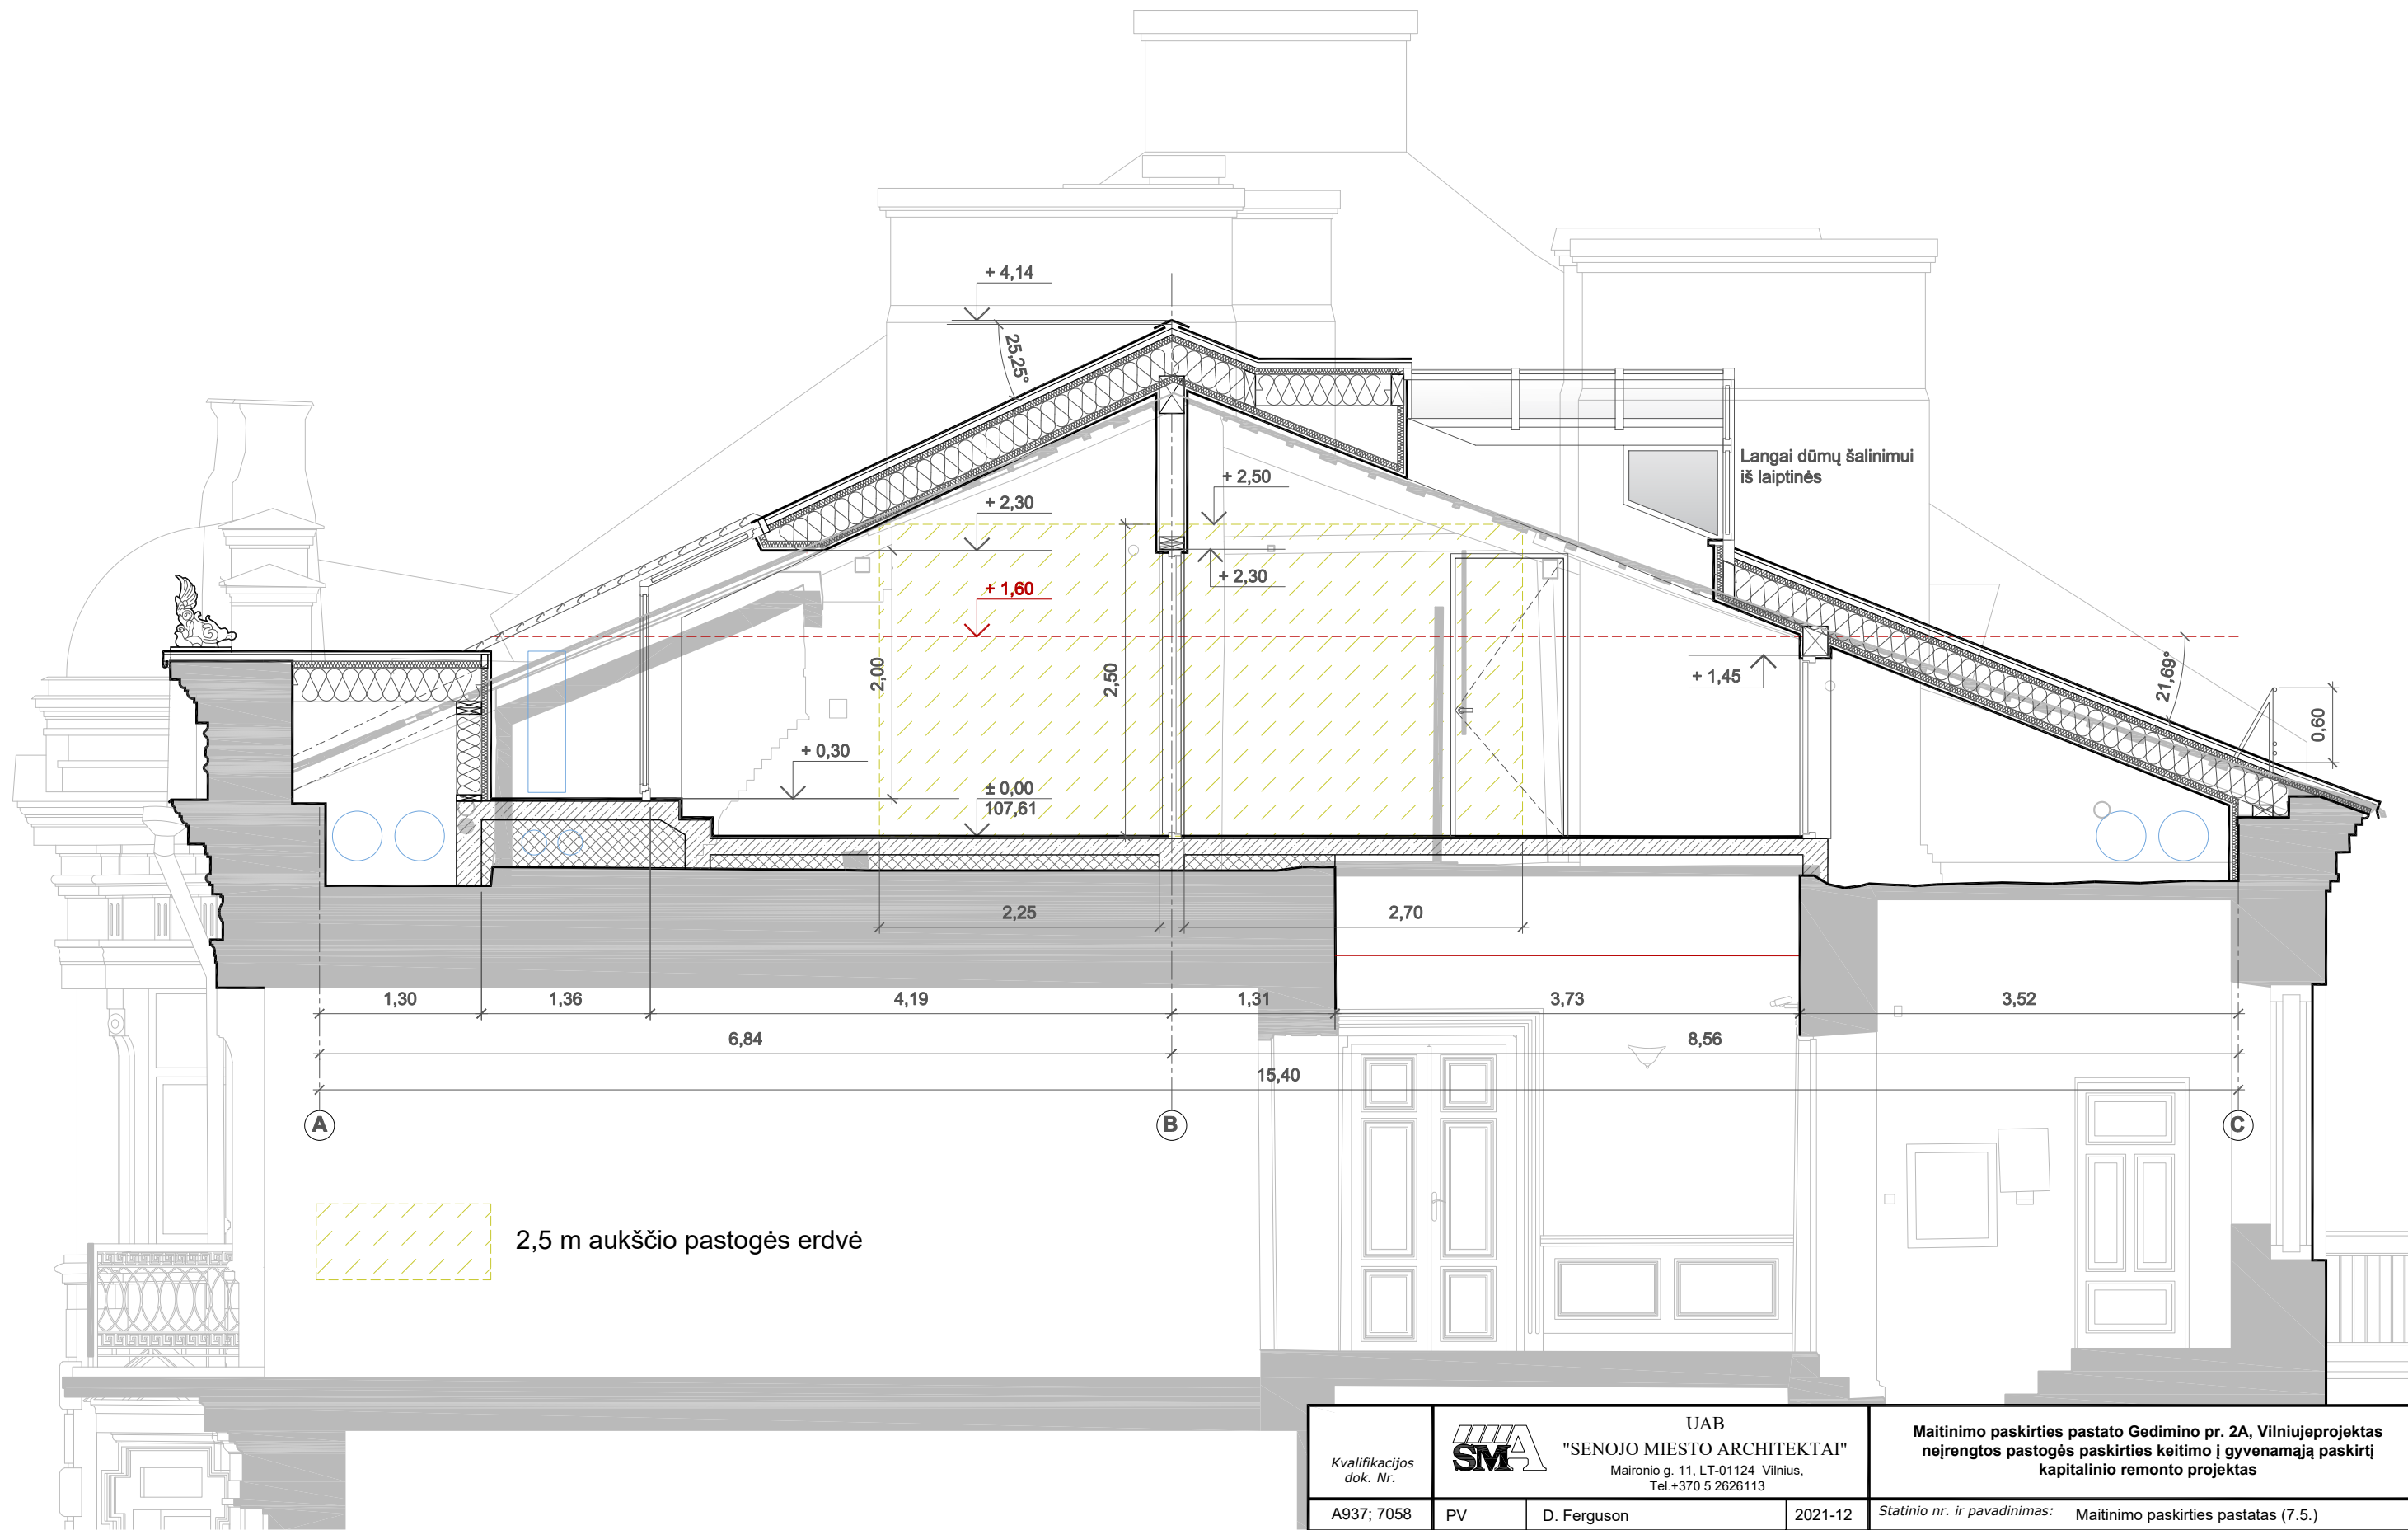
Pjūvis D-D

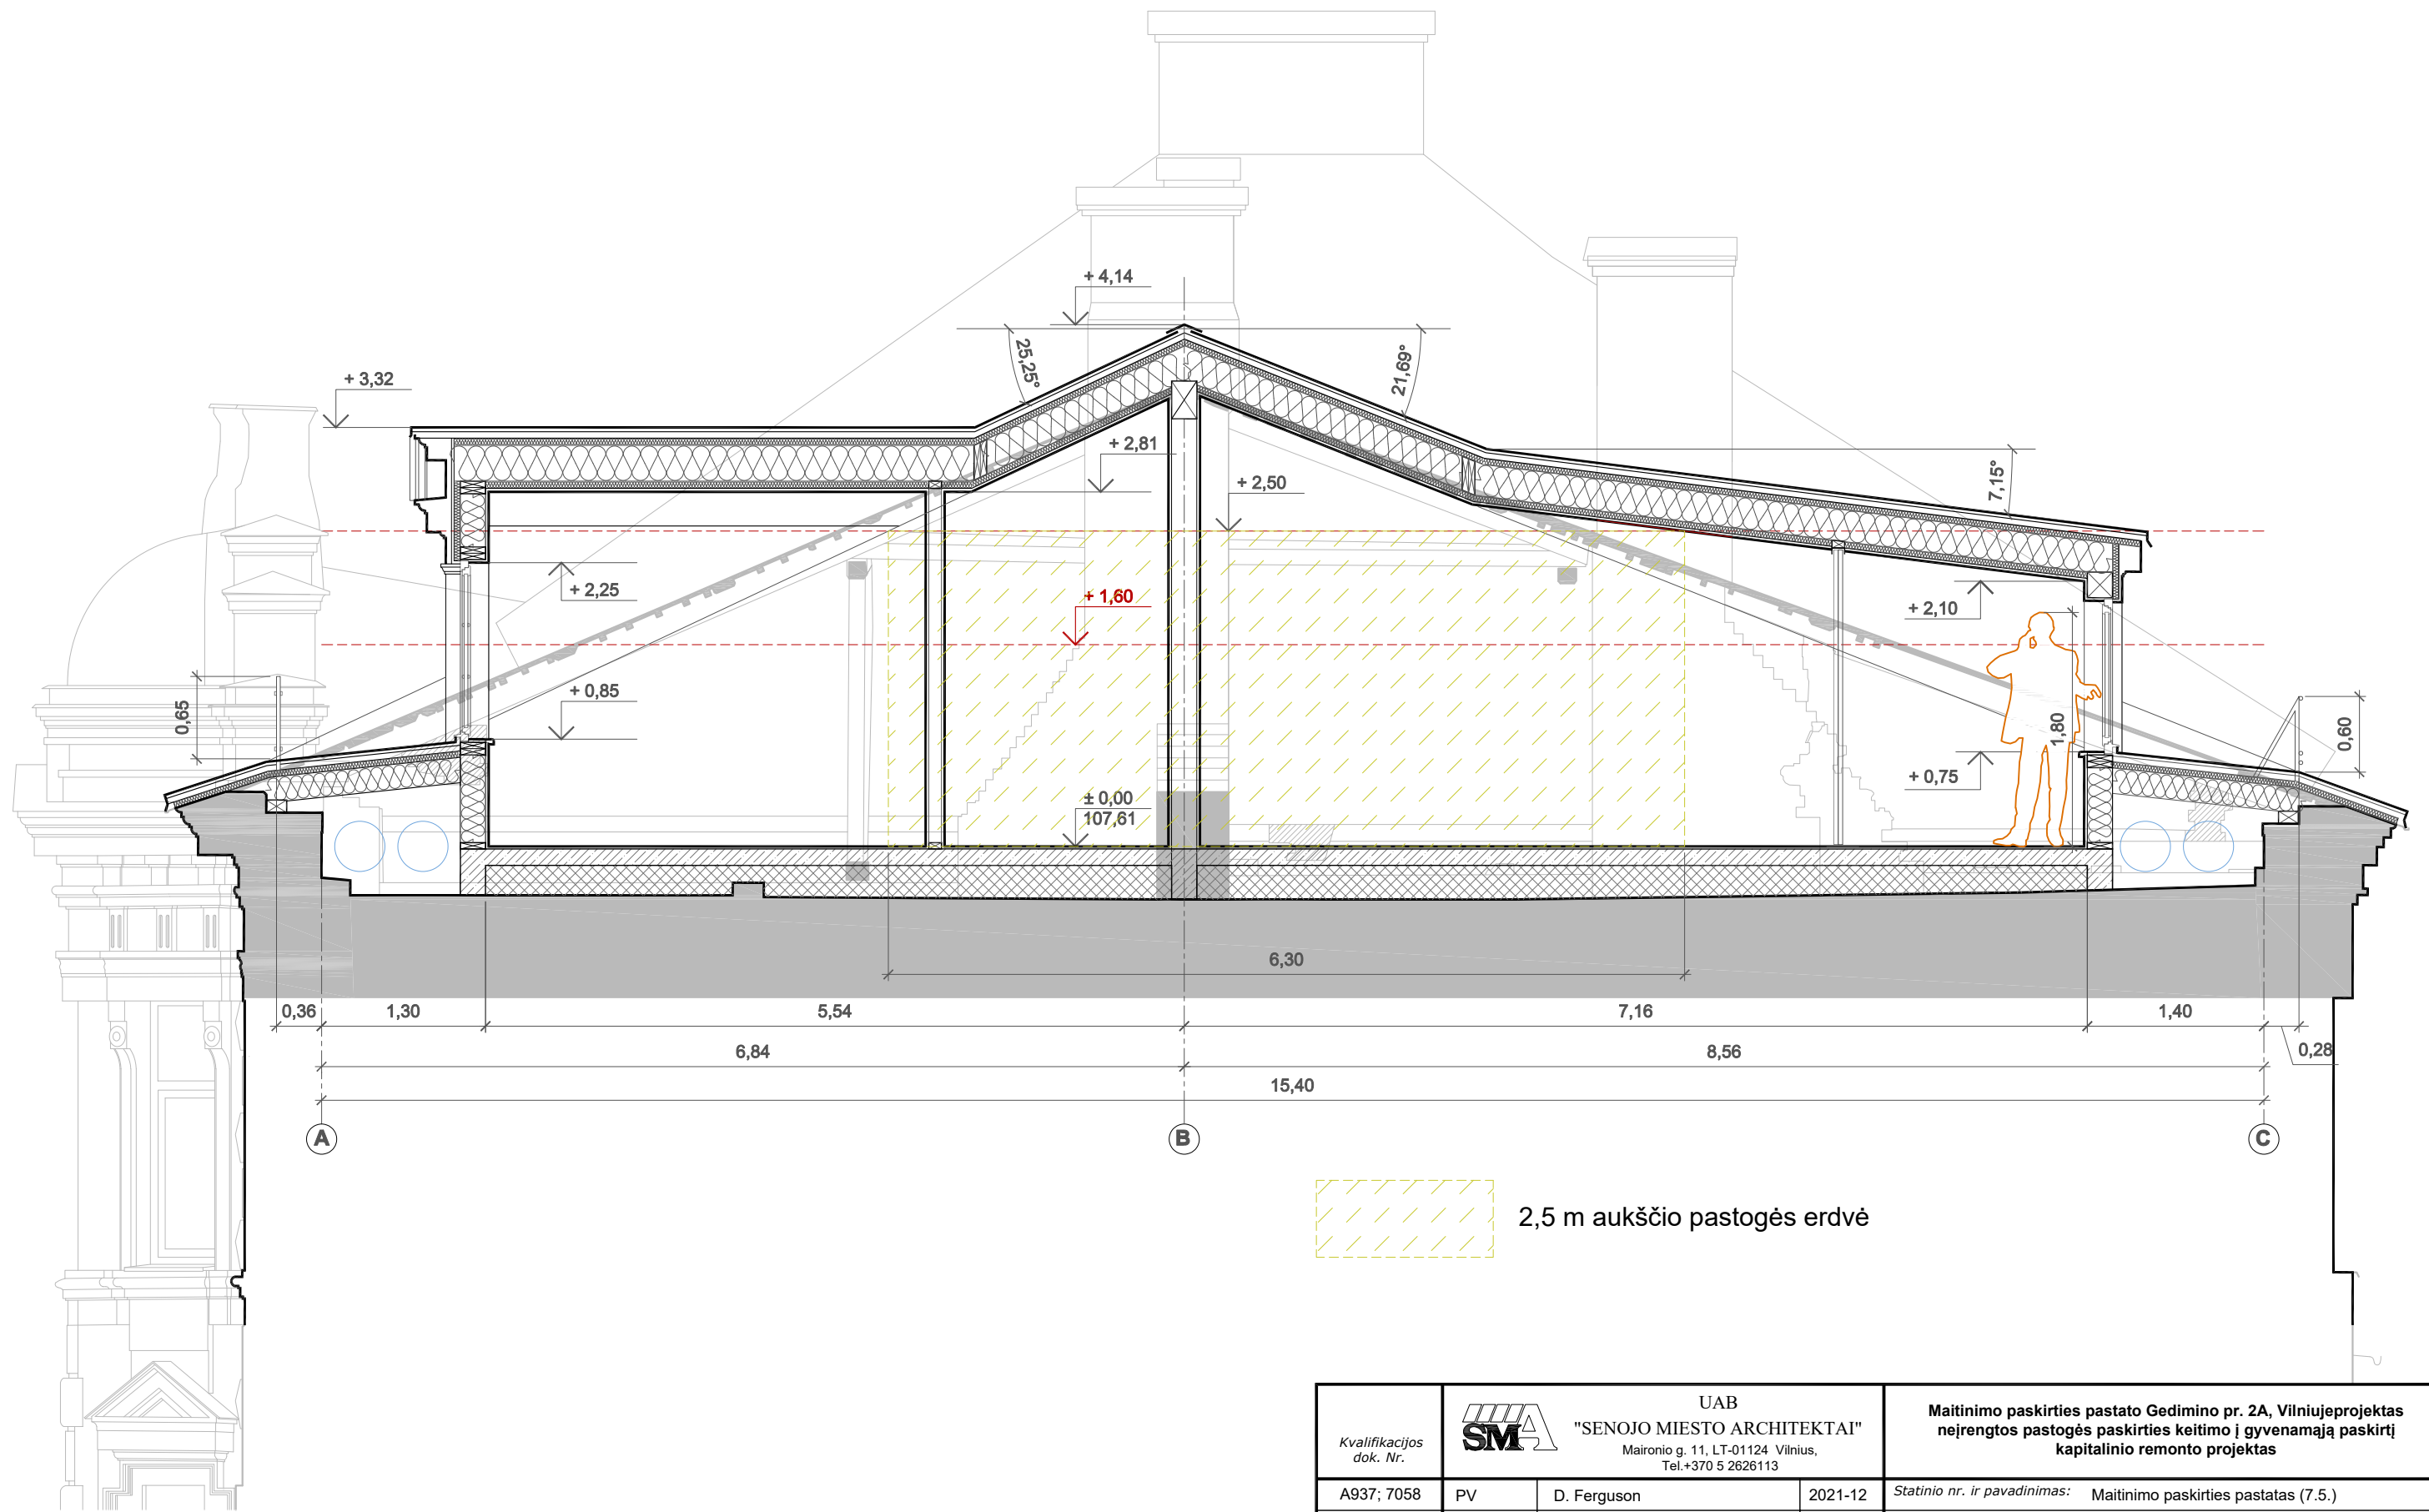
Pjūvis E-E

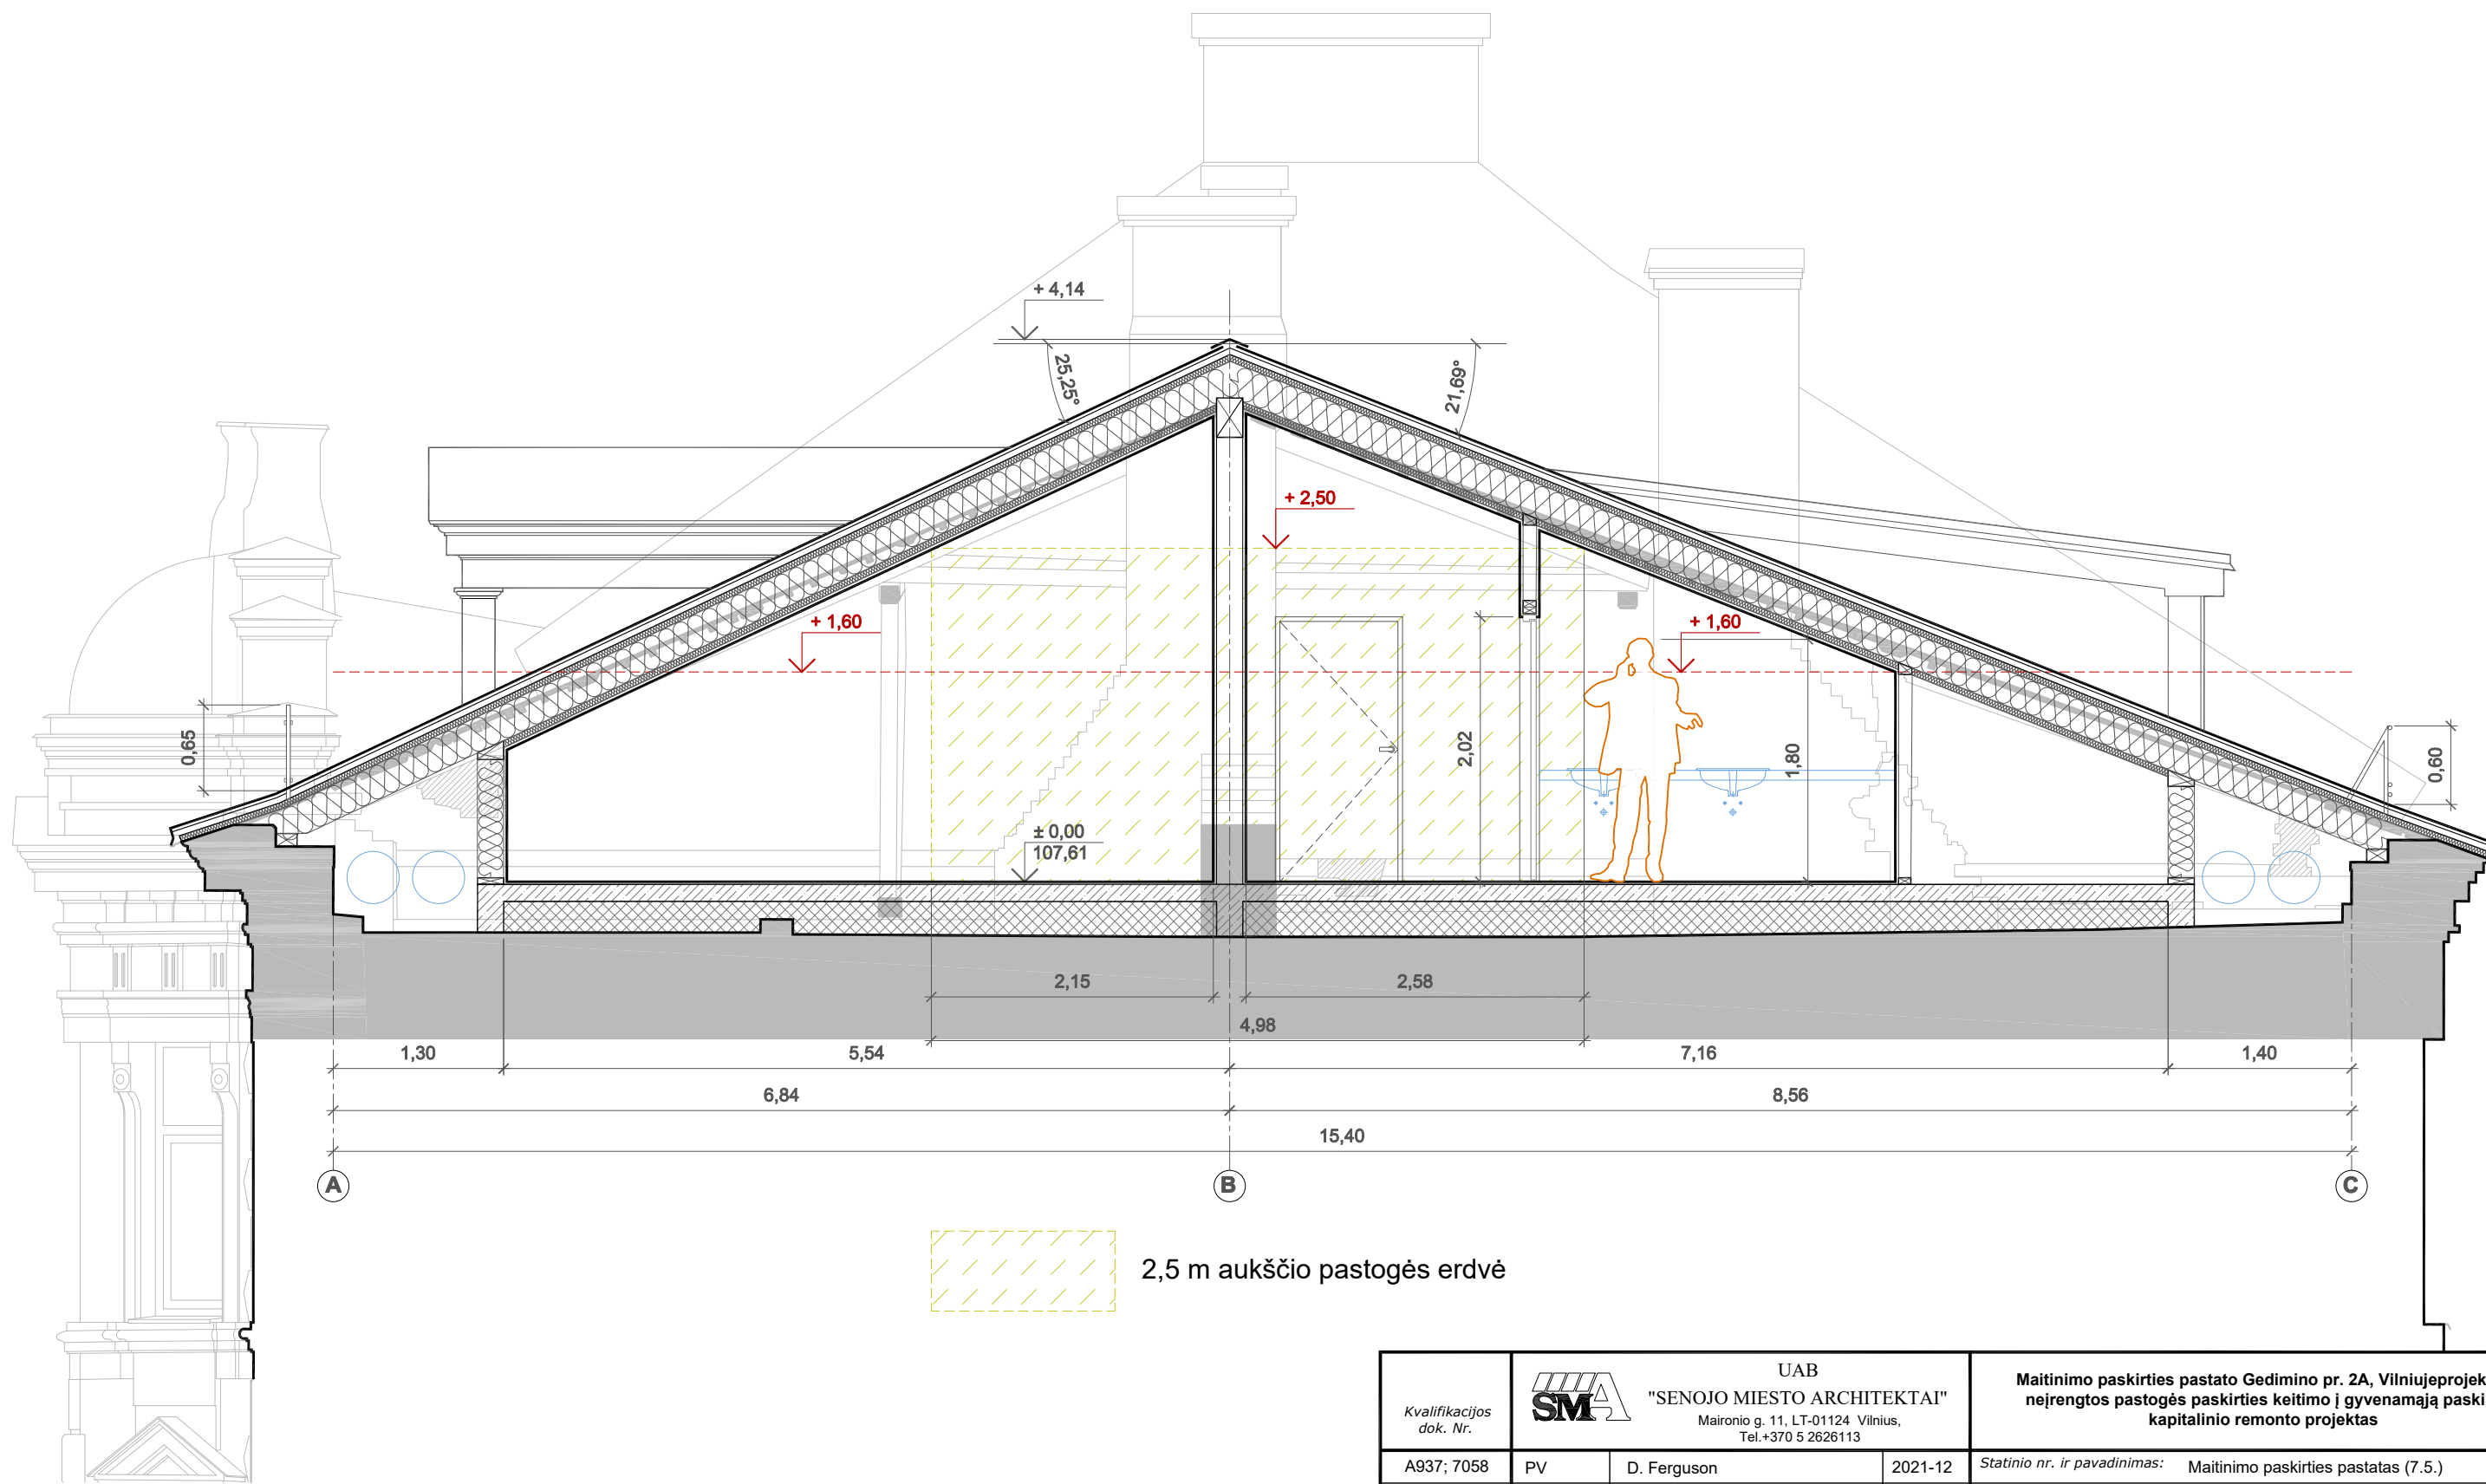
2,5 m aukščio pastogės erdvė
