## **SVEČIŲ NAMŲ, BAZILIJONŲ G. 10 A, VILNIUJE, REKONSTRAVIMO PROJEKTAS**

**PROJEKTO NUMERIS:** 1186-UP-01-PP

**STADIJA :** PROJEKTINIAI PASIŪLYMAI

**UAB "URBAN PROJECTS"**

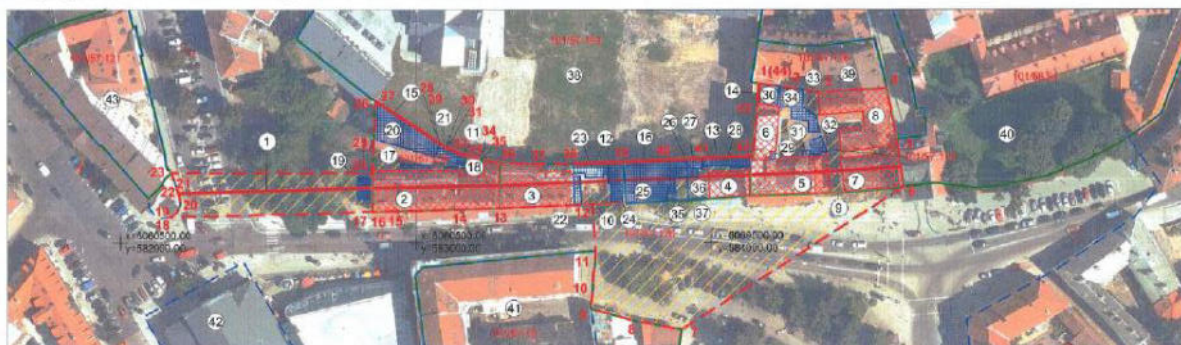
APIBRĖŽTŲ TERITORIJOS BEI APSAUGOS ZONOS RIBŲ PLANAS, 2 LAPAS  
Bazilijonų g. 6, 8, 10A, 12, 14, Aušros Vartų g. 21, Vilniaus m., Vilniaus m. sav.

**Komplekso dalys:**  
1. Gynybinės sienos atkarpa tarp Apvaliojo bokšto ir Medininkų vartų, vad. Aušros, Liekanų (25160, G235K)  
2. Pirmas namas (44249, 1094-0034-8012)  
3. Antras namas (44250, 1094-0034-8014)  
4. Trečias namas (44251, 1440-2296-1199)  
5. Ketvirtas namas (44252, 4400-2296-1157)  
6. Penktas namas (44253)  
7. Šeštasis namas (44254, 1094-0035-2014)  
8. Septintasis namas (44255, 1094-0035-2025)

**Teritorijoje esančios vertingosios savybės:**  
9. Pirmia tvora ir vartai  
10. Antra tvora ir vartai  
11. Pirmia posesinė siena  
12. Antra posesinė siena  
13. Trečioji posesinė siena  
14. Ketvirta posesinė siena  
15. Aštunto namo siena  
16. Devinto namo siena

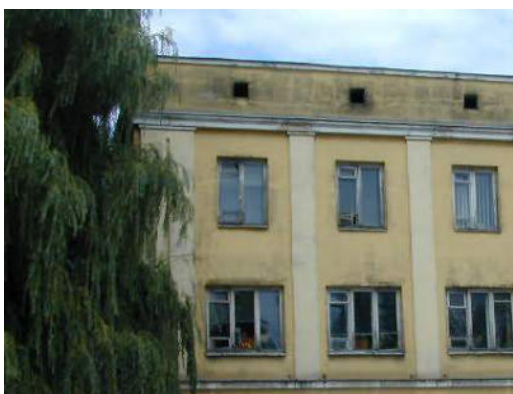
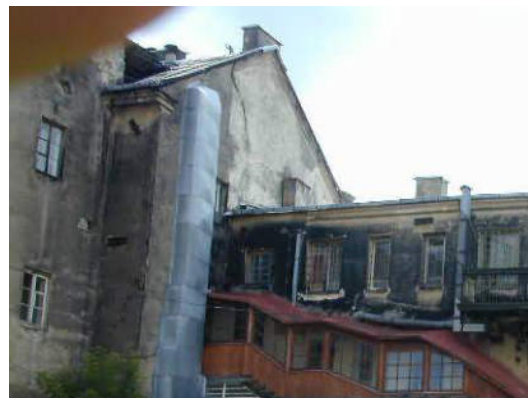
*1 pav. Pastatas Bazilijonų g.10A*

Darbo tikslas – remiantis istoriniais Vilniaus miesto planais bei rašytiniais šaltiniais, atskleisti sklypo Bazilijonų g. 10 susiformavimo ir užstatymo raidą bei buvusią istorinę struktūrą. Valda, susidariusi nugriautos Vilniaus miesto gynybinės sienos ir palei ją ėjusio skersgatvio vietoje, istorinės posesijos numerio neturėjo. XIX a. antroje pusėje nagrinėjamo sklypo ir 1-mosios posesijos, išsidėsčiusios prie Aušros vartų ir Bazilijonų gatvių, buvo tie patys savininkai. Todėl istoriniuose šaltiniuose sklypas Bazilijonų g. 10 kartais žymimas 1- mąja posesija. Įvairiais miesto istorijos laikotarpiais nagrinėjamas sklypas priklausė vienai valdai, vėliau buvo dalinamas ir jungiamas. Prieš Antrąjį pasaulinį karą valda vėl buvo padalinta į du sklypus - Bazilijonų g. 10 ir 10A. Renkant istorinę ir grafinę medžiagą didžiausias dėmesys buvo skiriamas pastatui Bazilijonų g. 10A, kuriame prieš karą buvo įrengtas farmacijos fabrikas, veikęs iki XX a. paskutinio dešimtmečio pabaigos. Šiuo metu prie gatvės stovi triaukštis pastatas /pav.1/. Kiemo pastatai nugriauti.

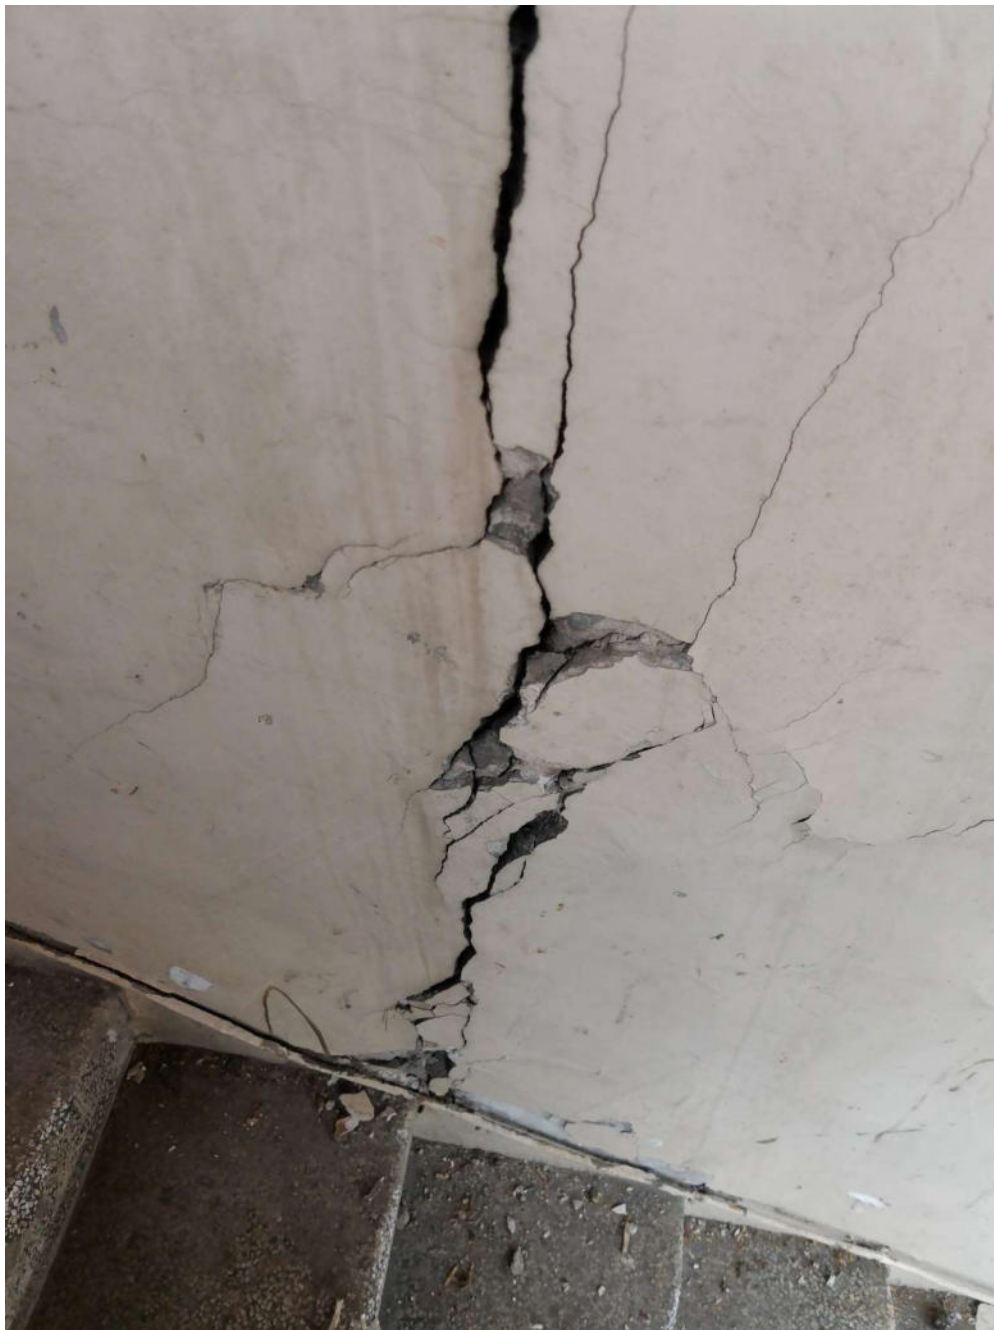
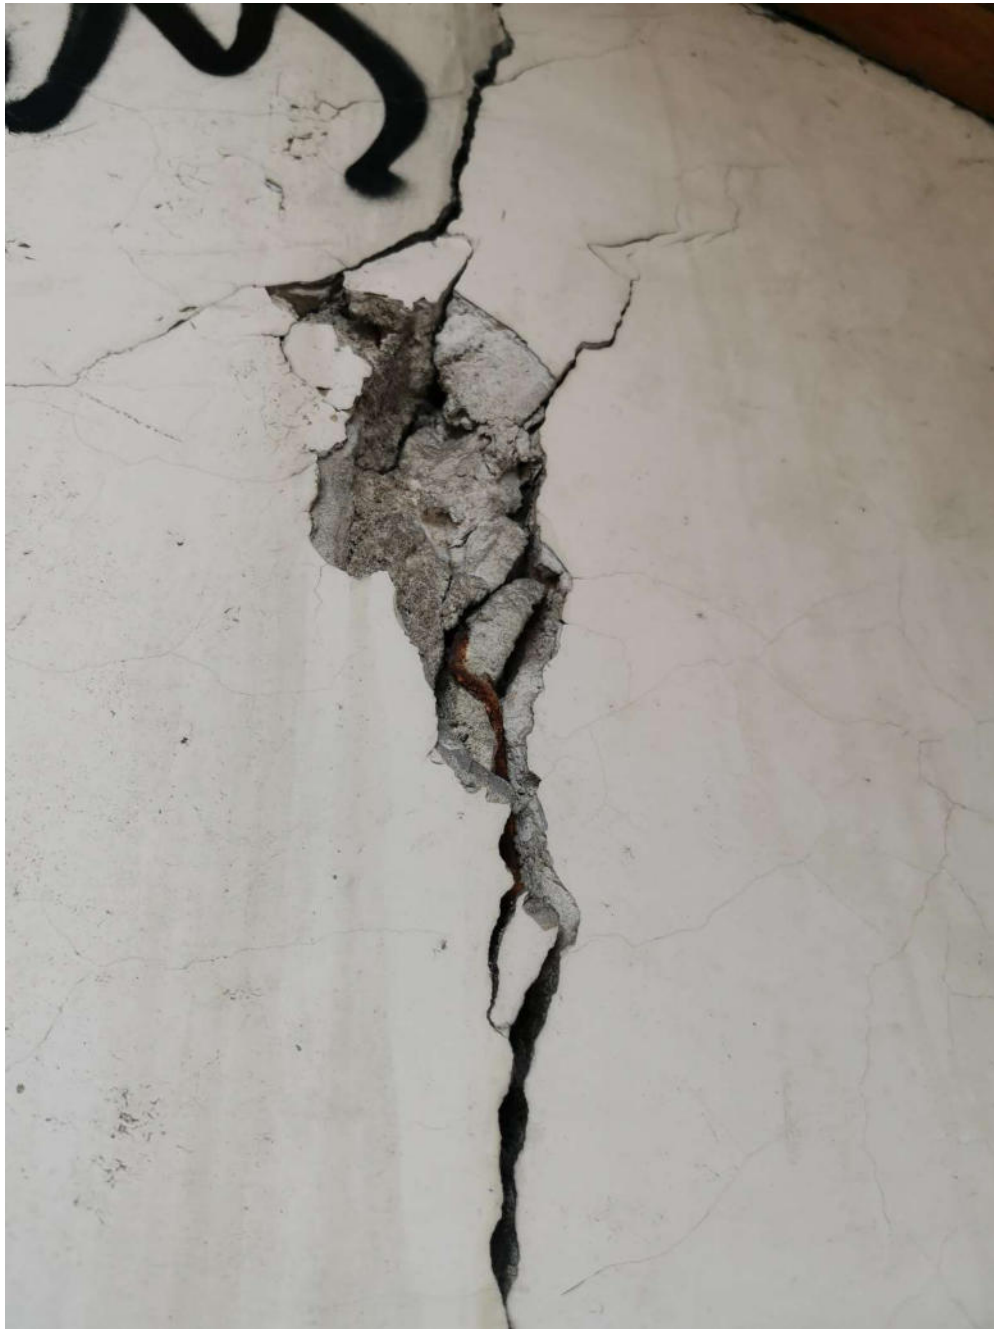
4. Kai kuriose Pastato vietose yra suiręs sienų mūras. Tai ypač pastebima ties Pastato cokoline dalimi. Suirusio mūro gylis siekia 15 cm ir daugiau, o tokių fragmentų plotas 1 m<sup>2</sup> ir daugiau.

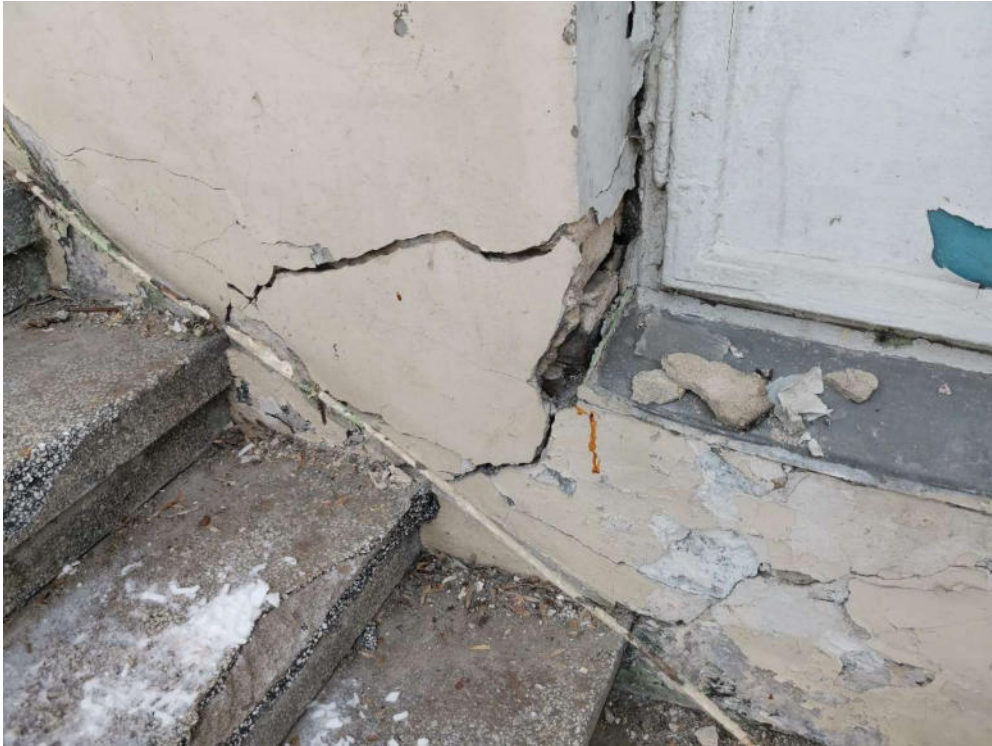
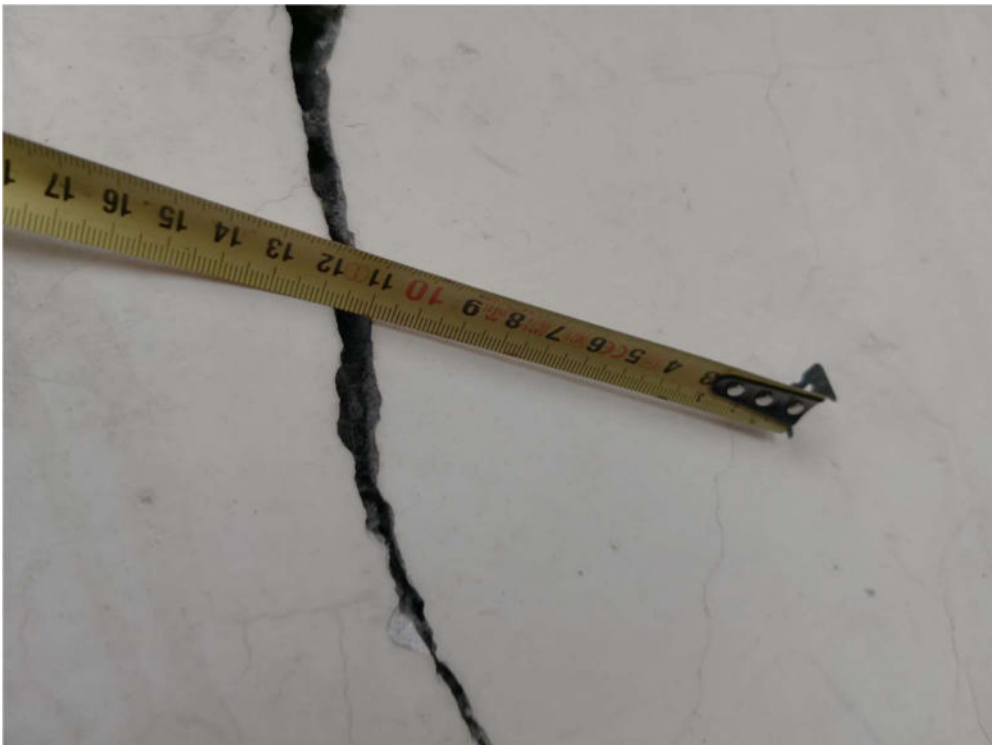
3. Pastato išorinėse mūrinėse sienose, žvelgiant iš lauko pusės, yra atsivėrę kiauriniai plyšiai, kurių plotis siekia 10 mm ir daugiau.

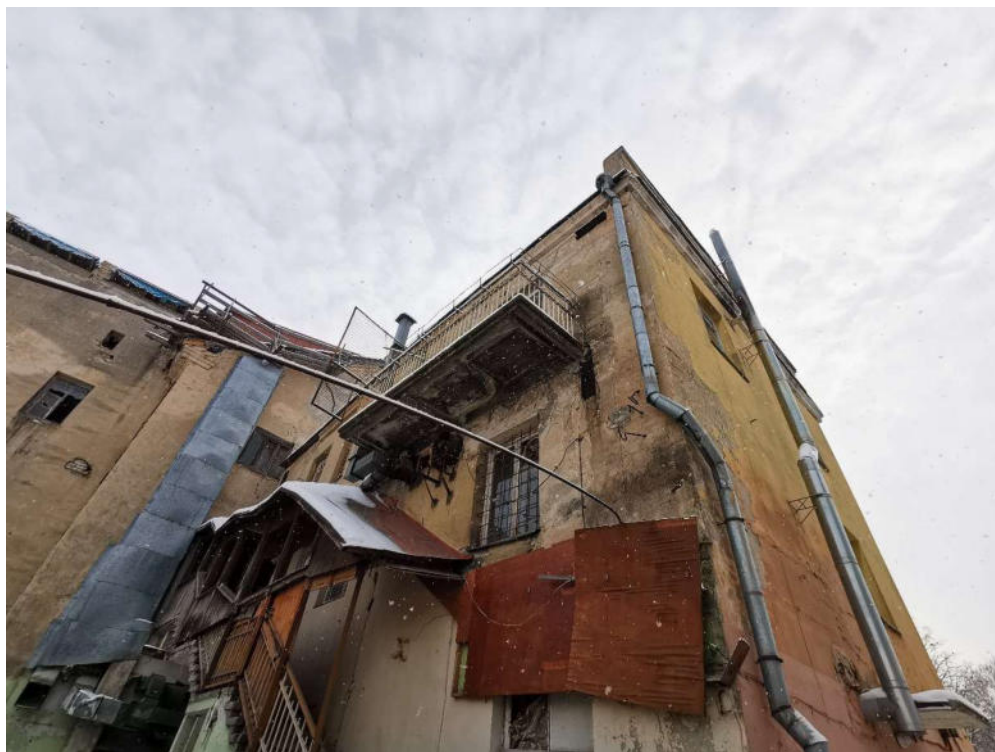
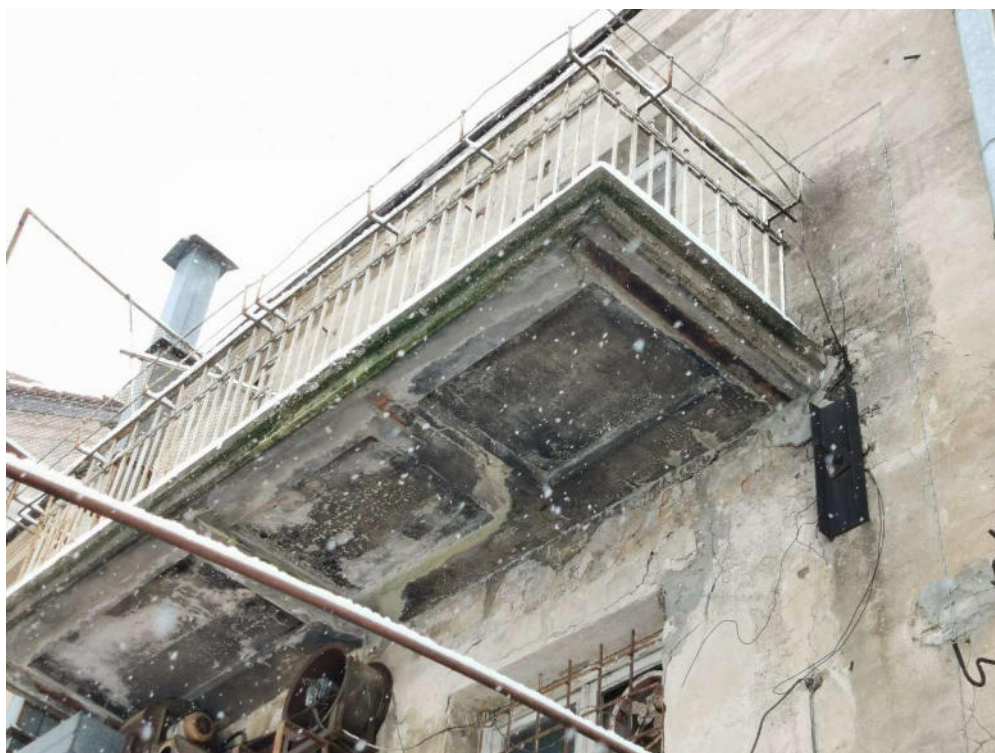
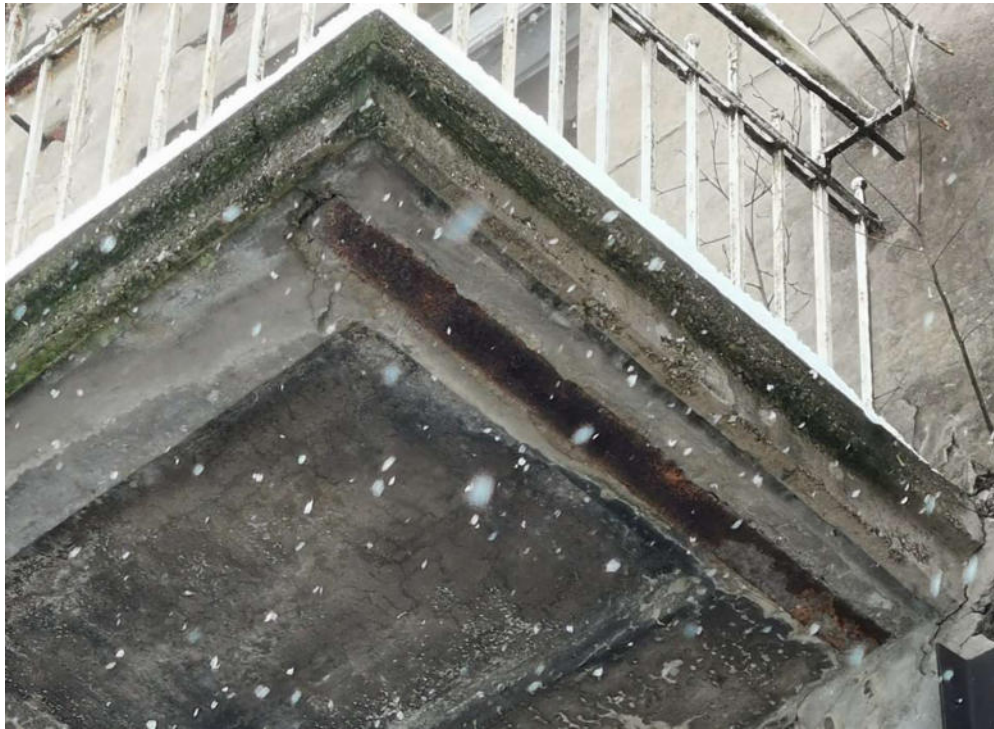
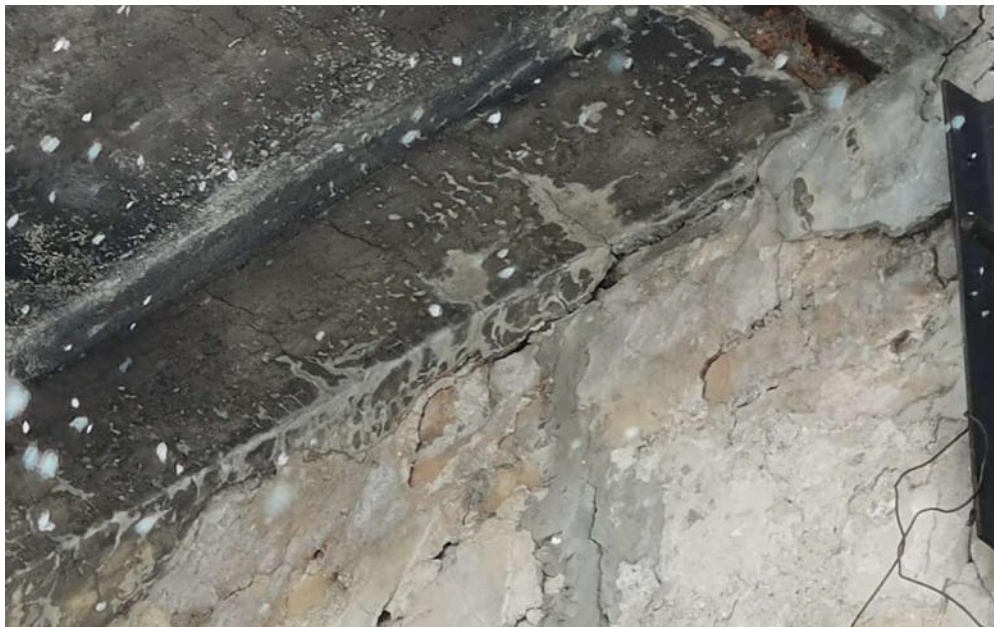
5. Pastato šiaurinėje pusėje, trečiame aukšte, yra gelžbetonio balkonas. Balkono laikančios metalinės sijos yra paveiktos korozijos, balkono plokštė atitrūkusi nuo sienos.

Pastato šiaurinėje pusėje yra įrengtas vienas gelžbetonio konstrukcijų balkonas. Balkono plokštę laikančios metalinės sijos yra paveiktos korozijos, plokštės apačia skeldėja, o pats balkonas yra atitrūkęs nuo mūrinės sienos. Tokia balkono būklė yra labai pavojinga ne tik Pastato naudotojams, bet ir aplinkiniams, kadangi yra įrengtas 3-ajame Pastato aukšte.

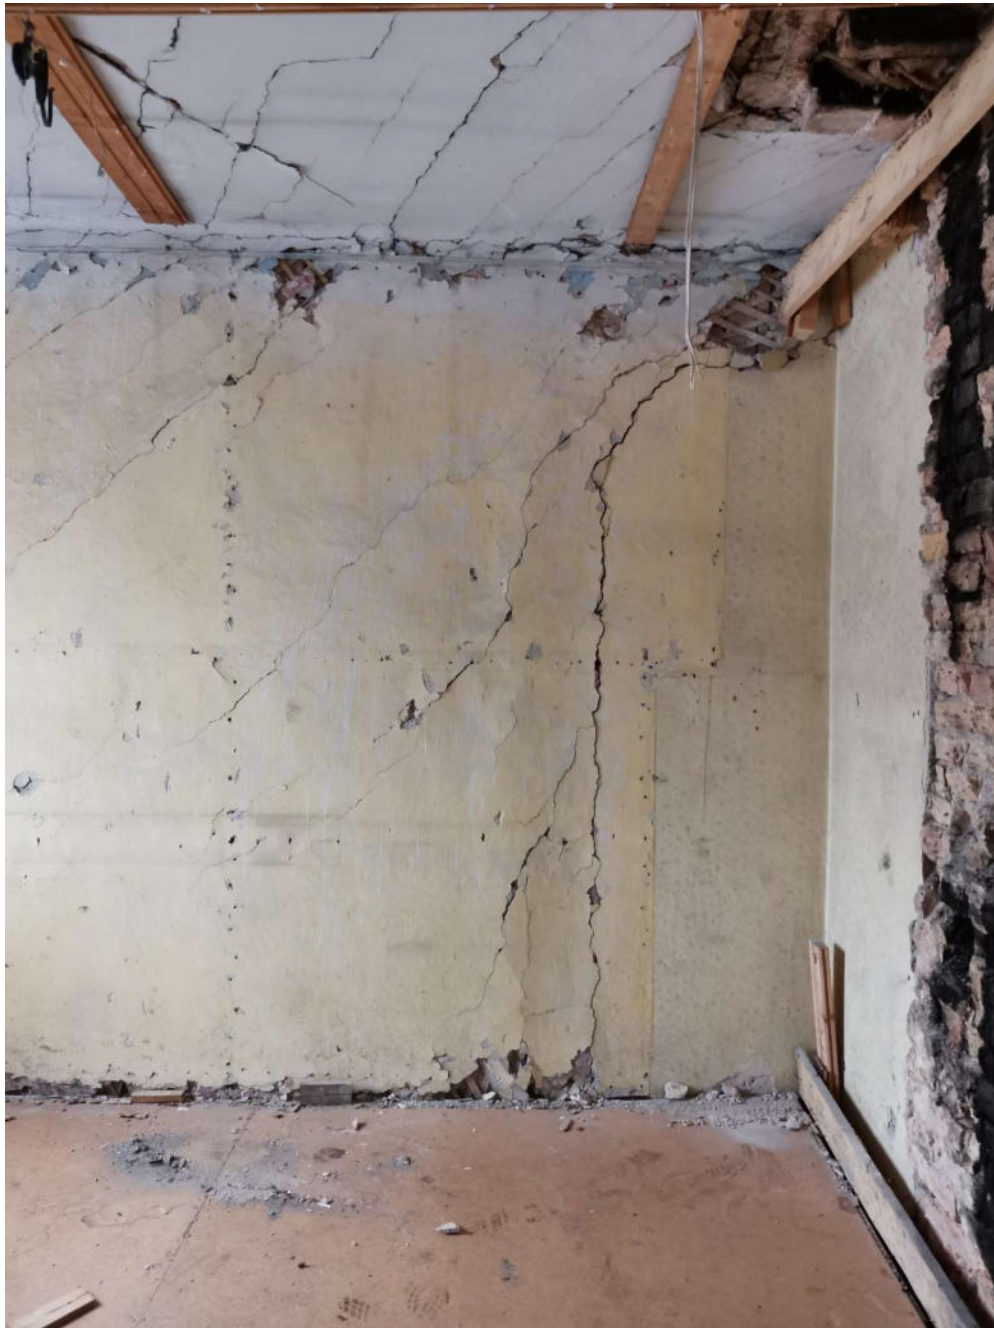
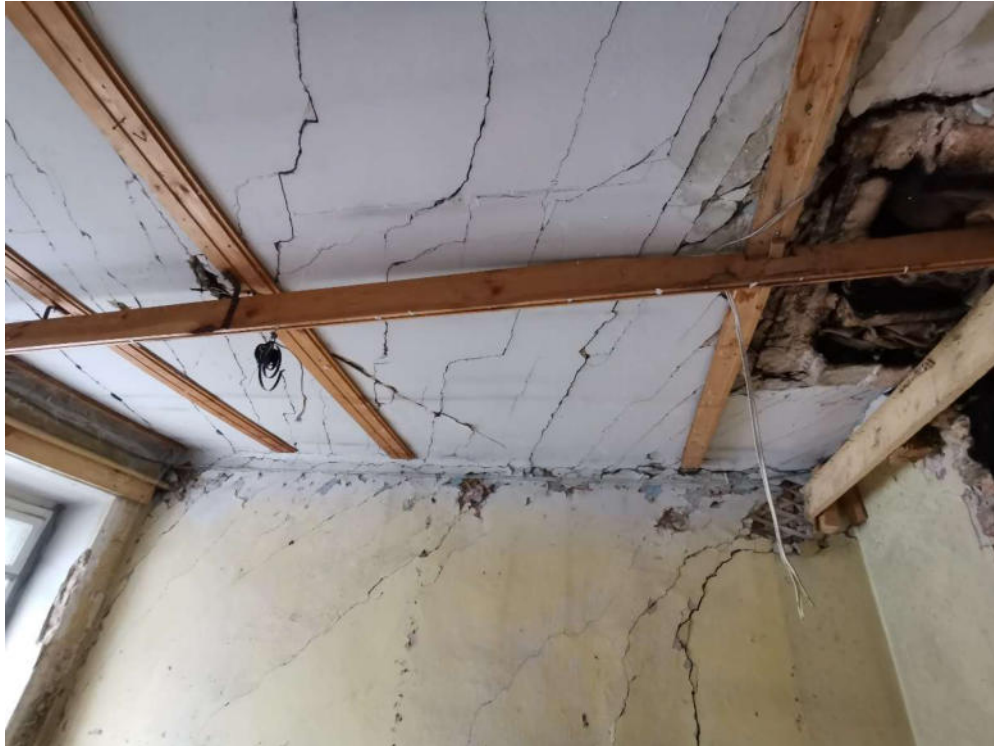
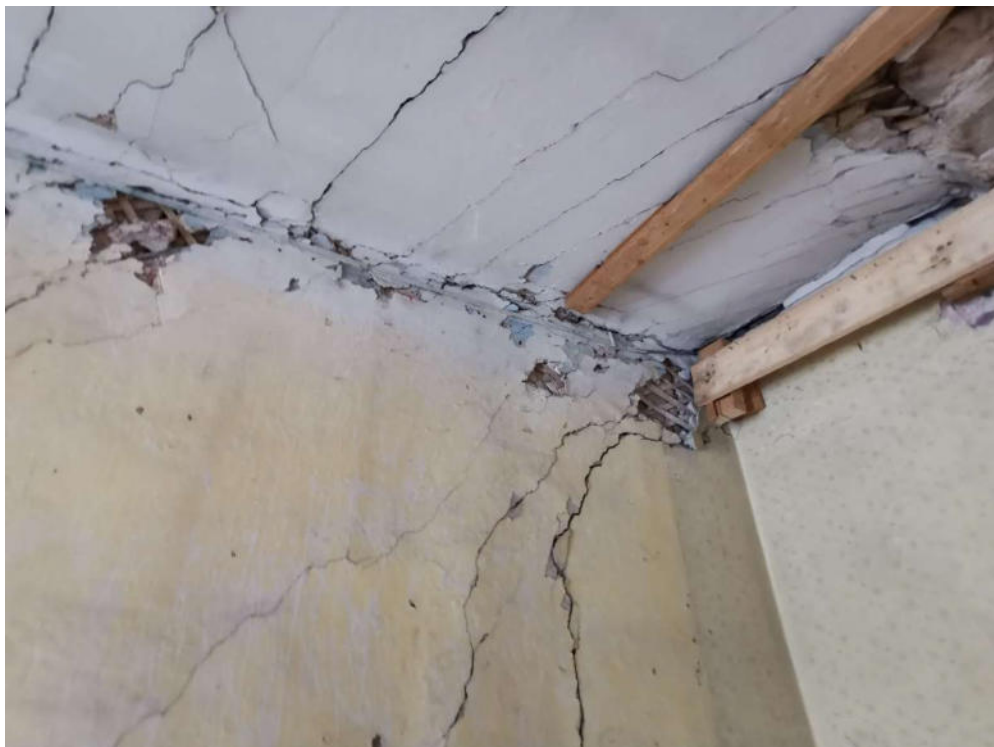
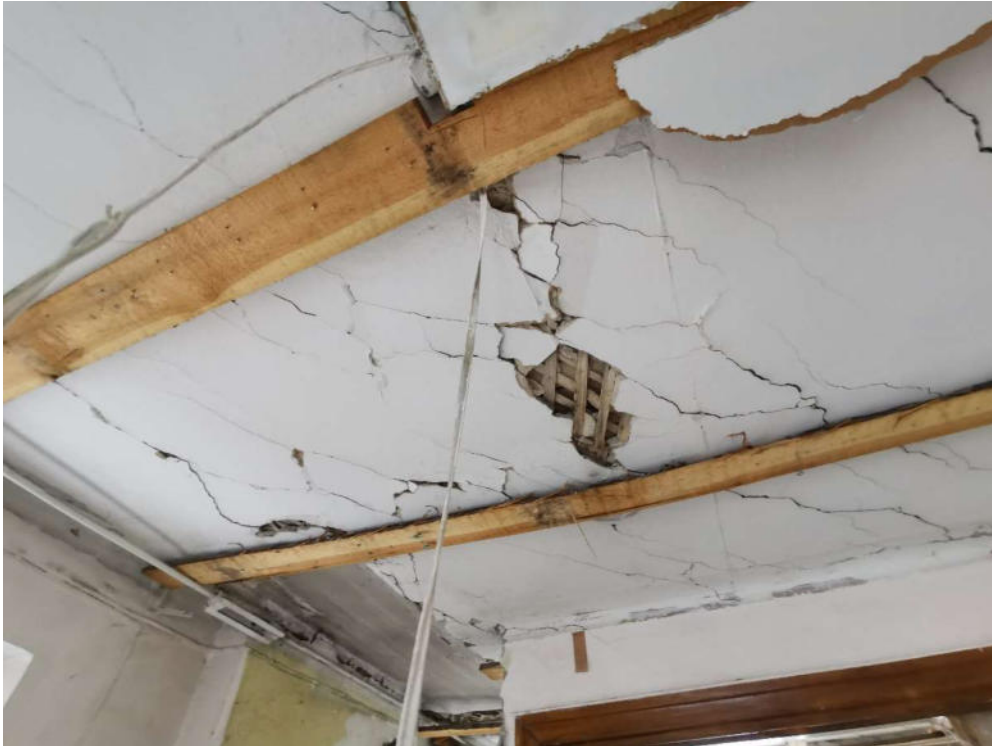
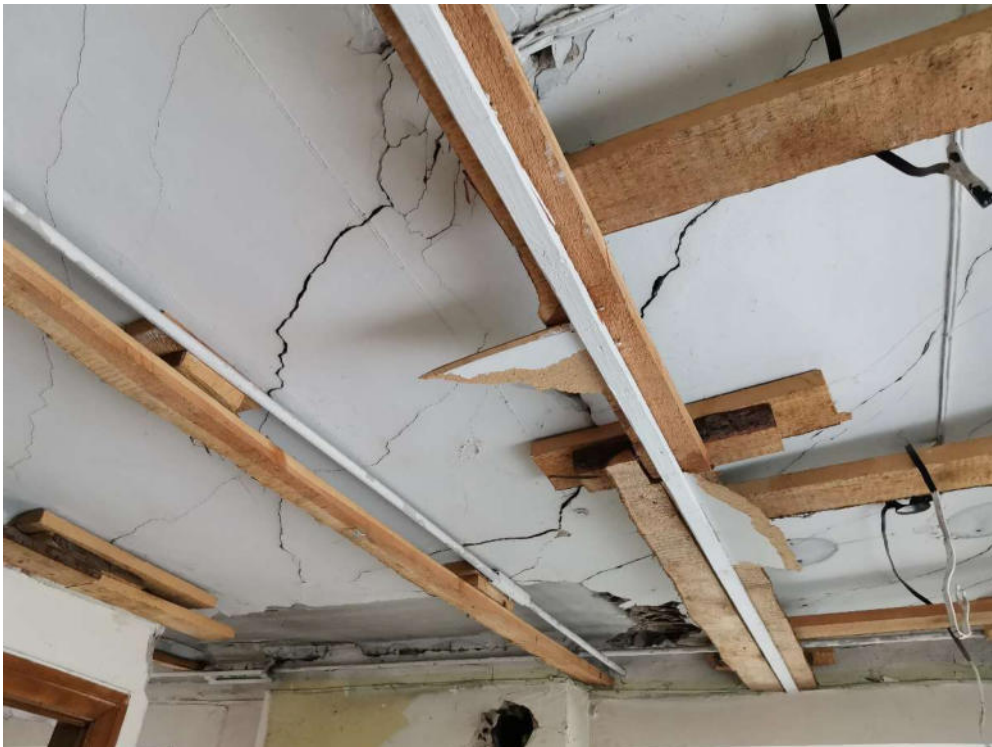
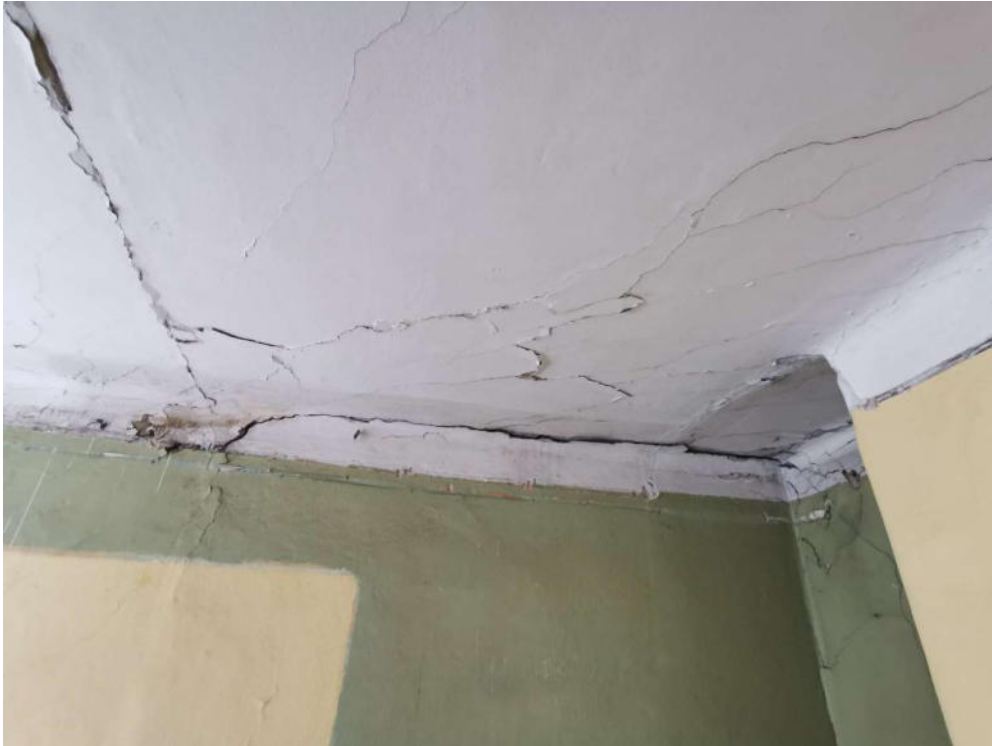
6. Pastato vidaus patalpų tinkuotos pertvaros yra suskilinėjusios įstrižos krypties įtrūkimais, tinkuotos lubos suskeldėjusios ir sutvirtintos iš apačios lentomis.

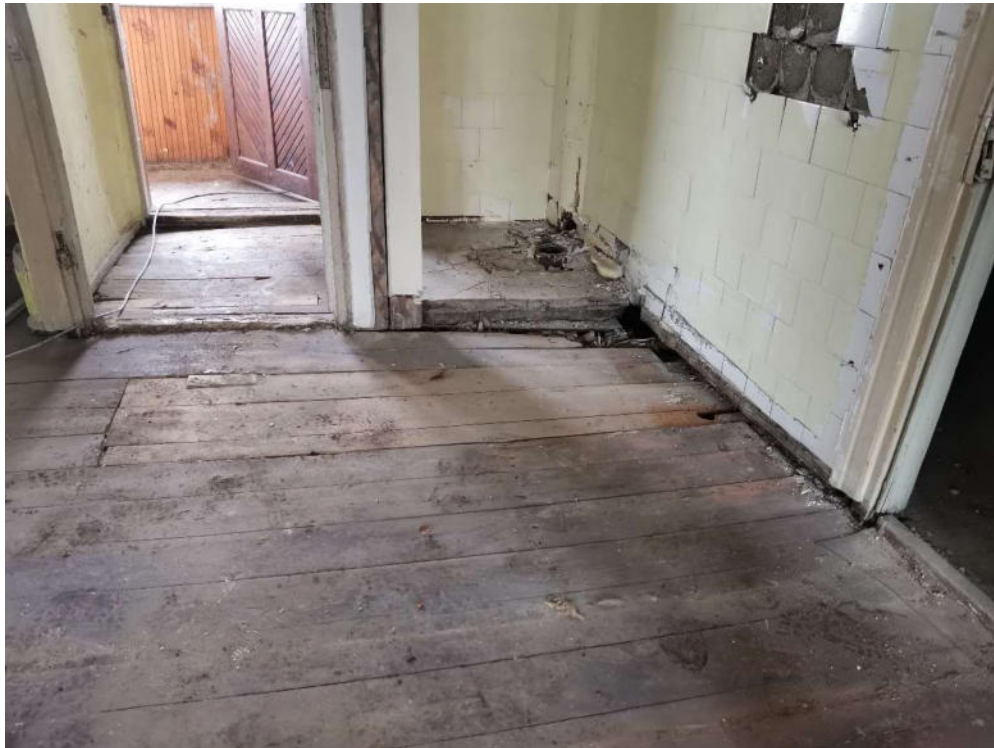
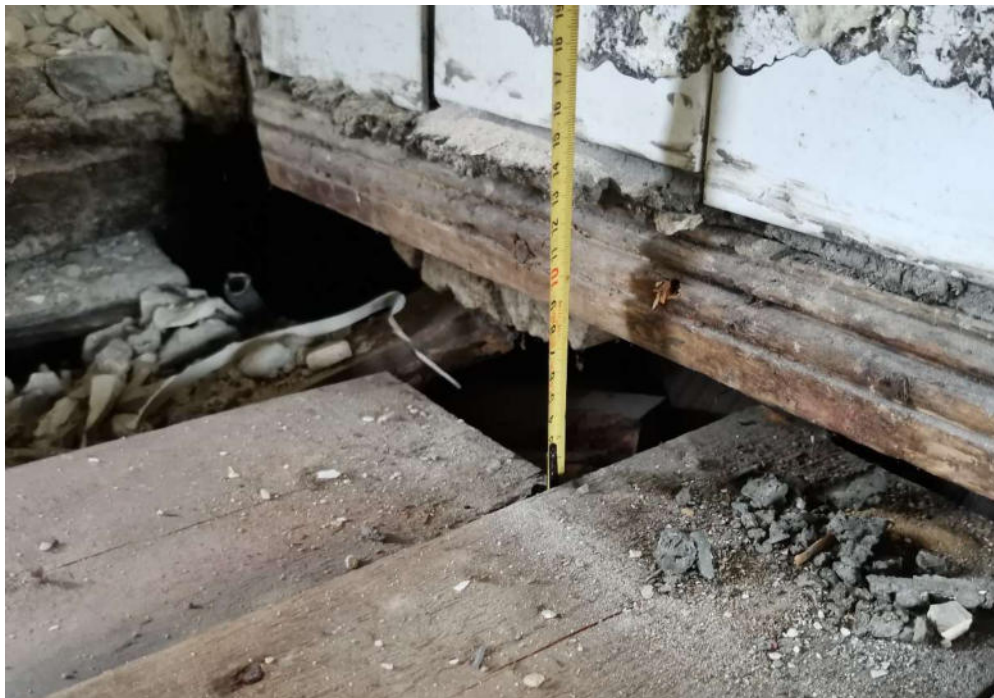
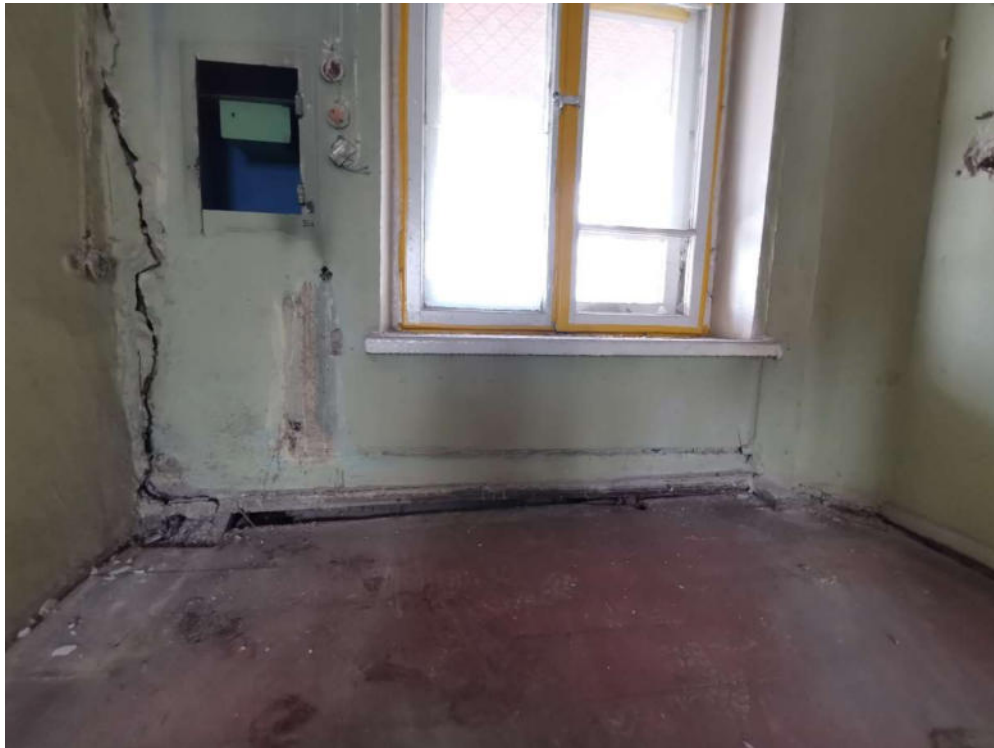
7. Medinės grindys įlūžusios arba pralinkusios. Įlinkimai kai kur siekia 5-10 cm.

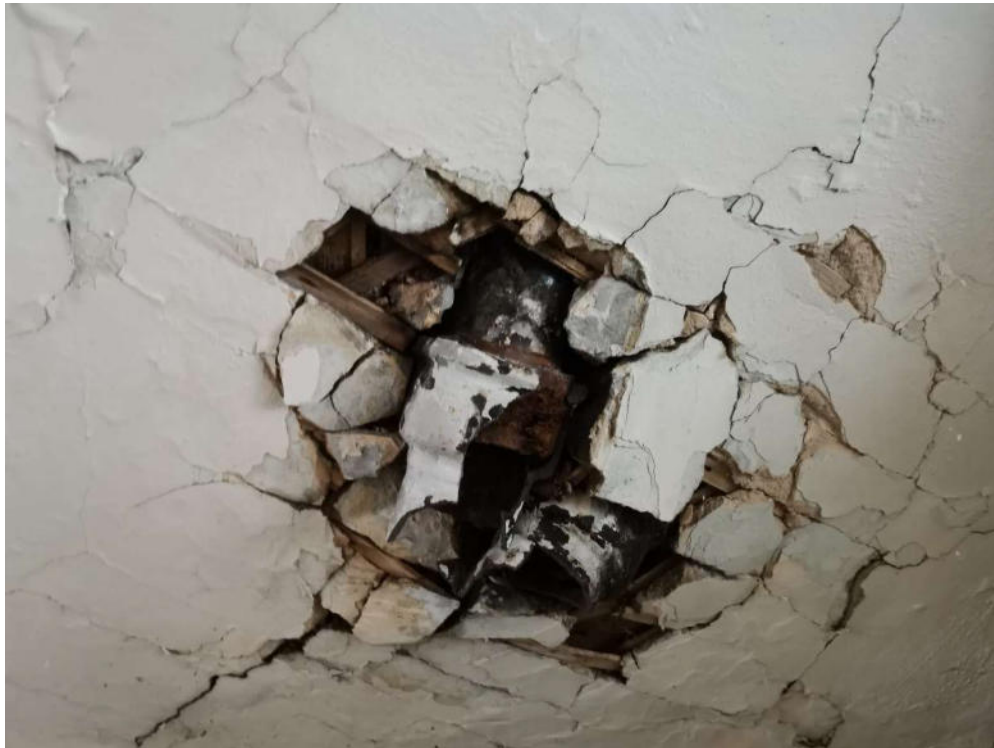
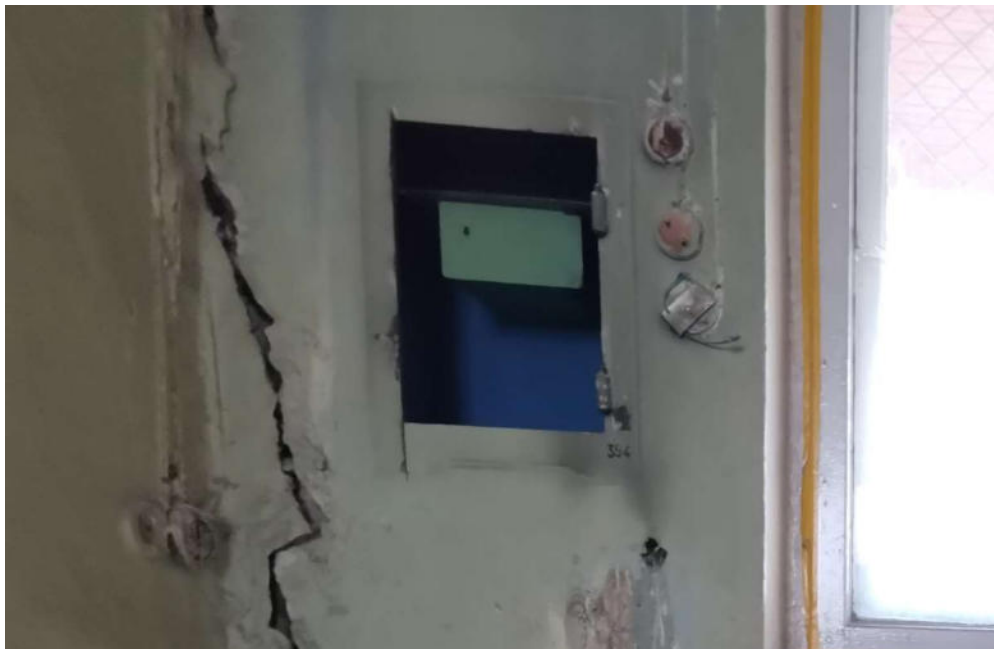
8. Inžinerinės Pastato sistemos pažeistos, dalinai demontuotos.

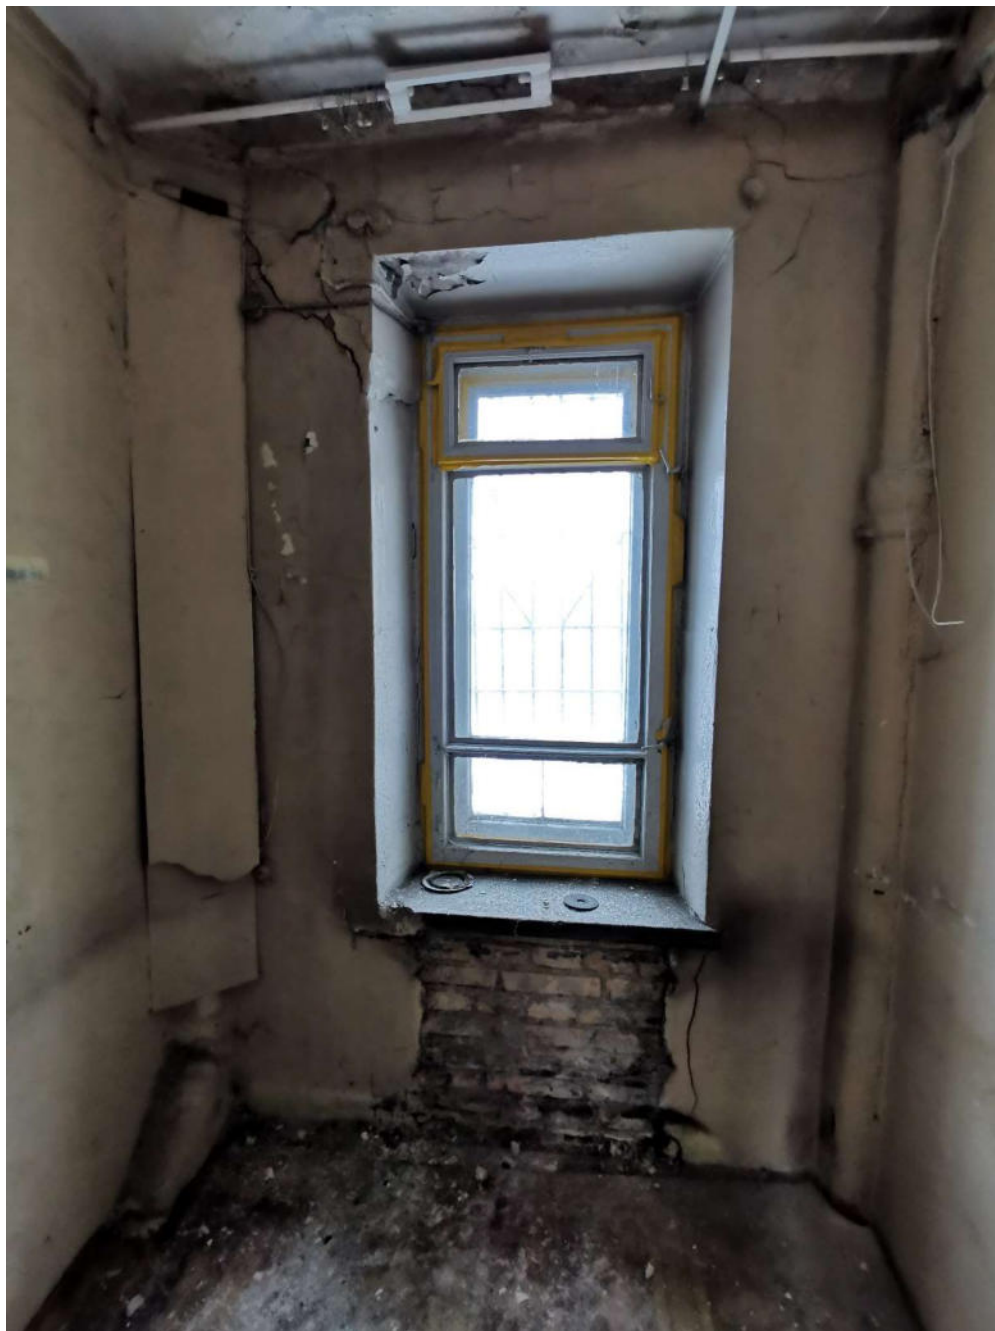
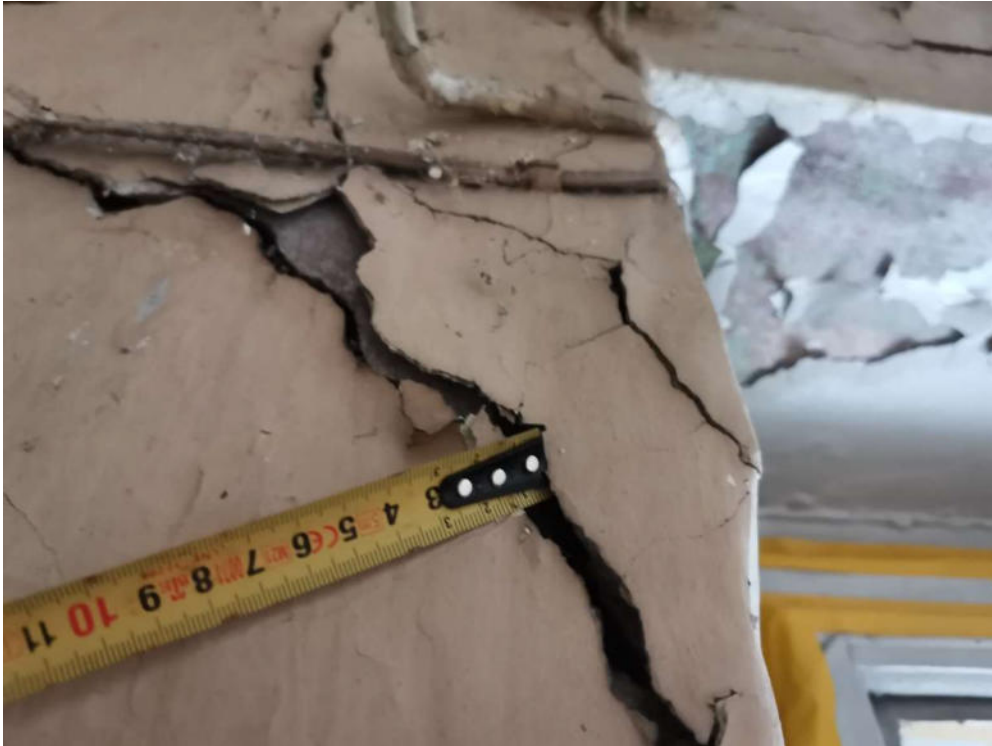
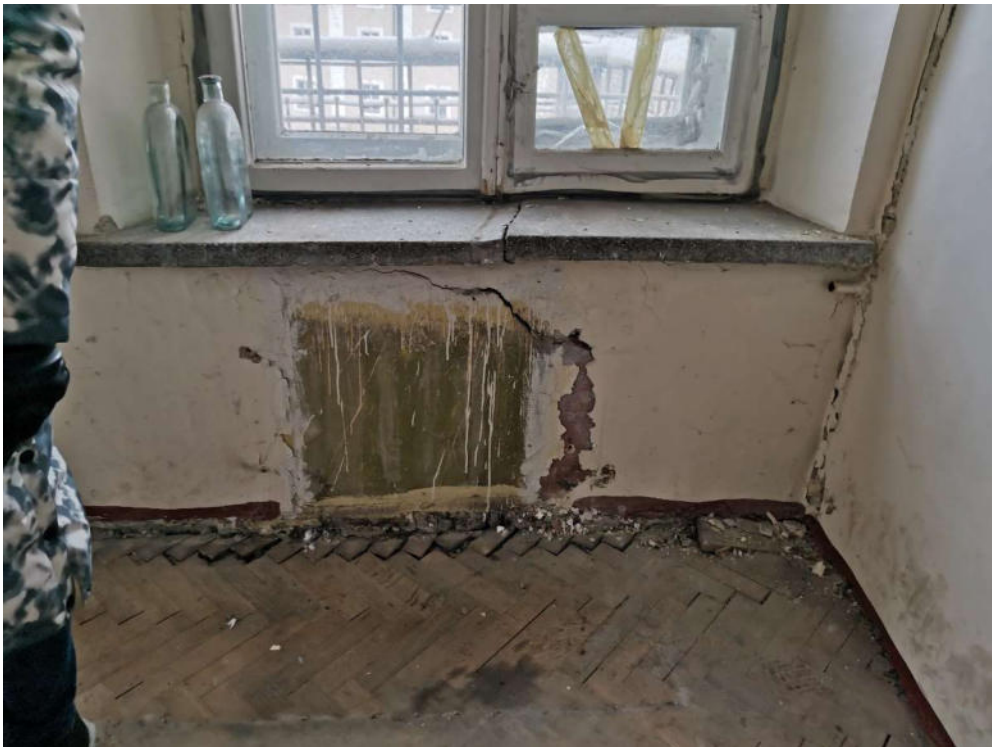
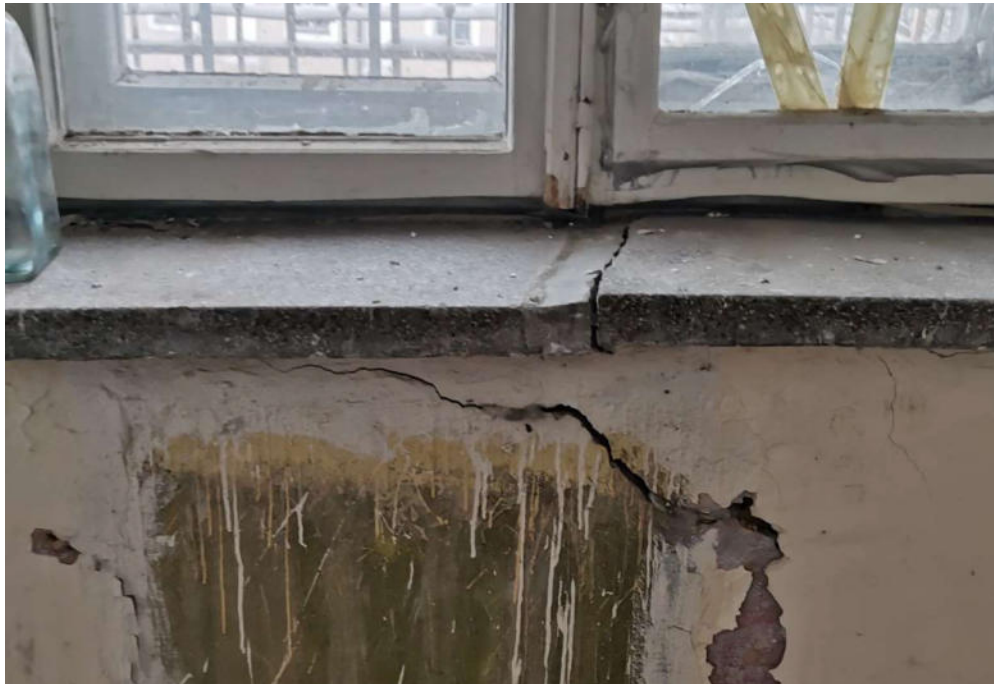
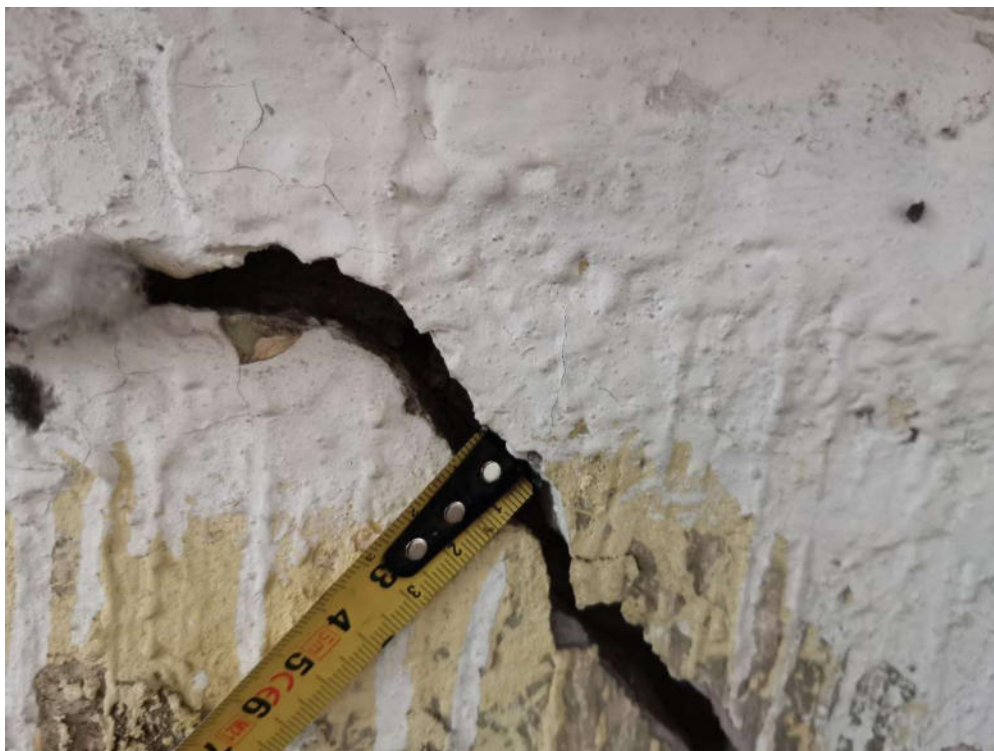
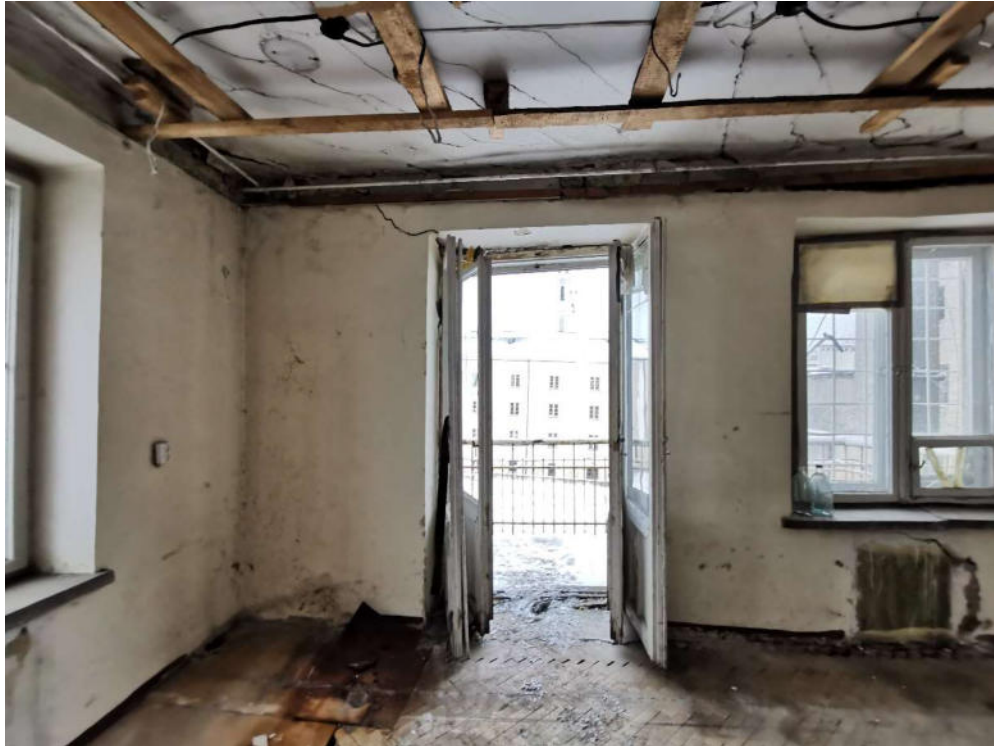
9. Pastato išorinėse sienose, žvelgiant iš patalpų vidaus, susiformavę plyšiai, kurių plotis siekia 10 mm ir daugiau. Didžiausi įtrūkimai susiformavę šiaurinėje Pastato pusėje. Pastatas yra pakrypęs šiaurės-vakarų kryptimi. Dėl deformacijų, kurias patiria Pastatas, yra pakrypę bei užspausti langų ir durų rėmai.
