## **SPECIALISTO IŠVADA**

2023-04-04, Kaunas

Adresas – Gedimino g. 56, Kaunas  
Pastato paskirtis – gyvenamoji (6.3. p. STR 1.01.03:2017)  
Statybos metai – 1930  
Pastato kategorija – neypatingas  
Bendras plotas – 704,91 m<sup>2</sup>  
Gyv. patalpų skaičius – 5  
Pastato energinio naudingumo klasė: nenustatyta

**Tyrimo techninė užduotis:** nustatyti tyrimo Objekto pamato atitvaros techninę būklę, atitikti esminiams statinio reikalavimams ir teikti rekomendacijas būklei pagerinti.

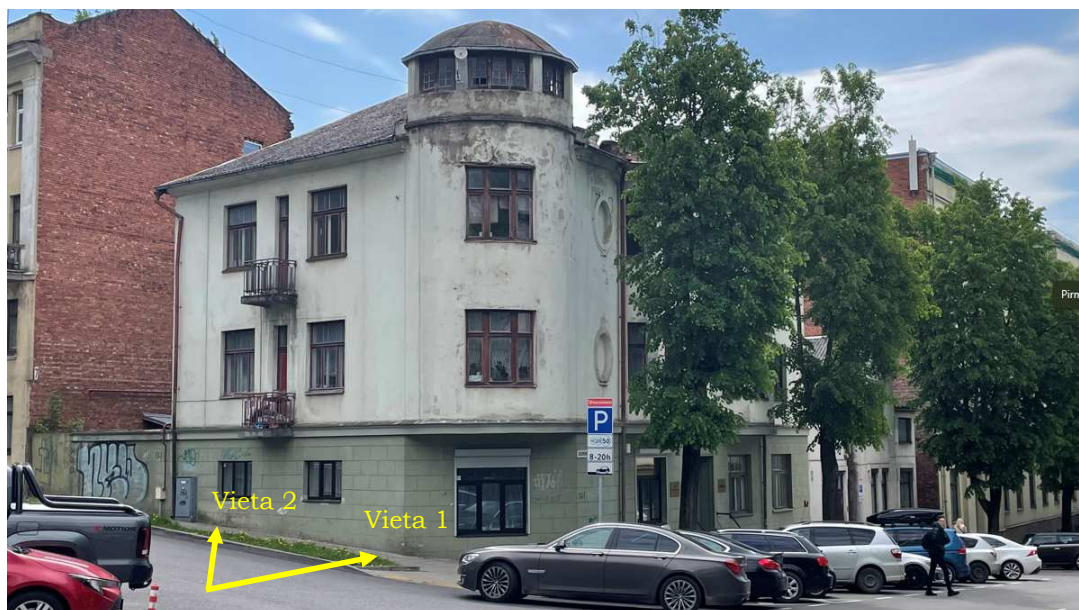
**1 pav.** Gedimino g. 56 pagrindinio fasado vaizdas su tyrimo vietas žyma (parodyta rodyklėmis)

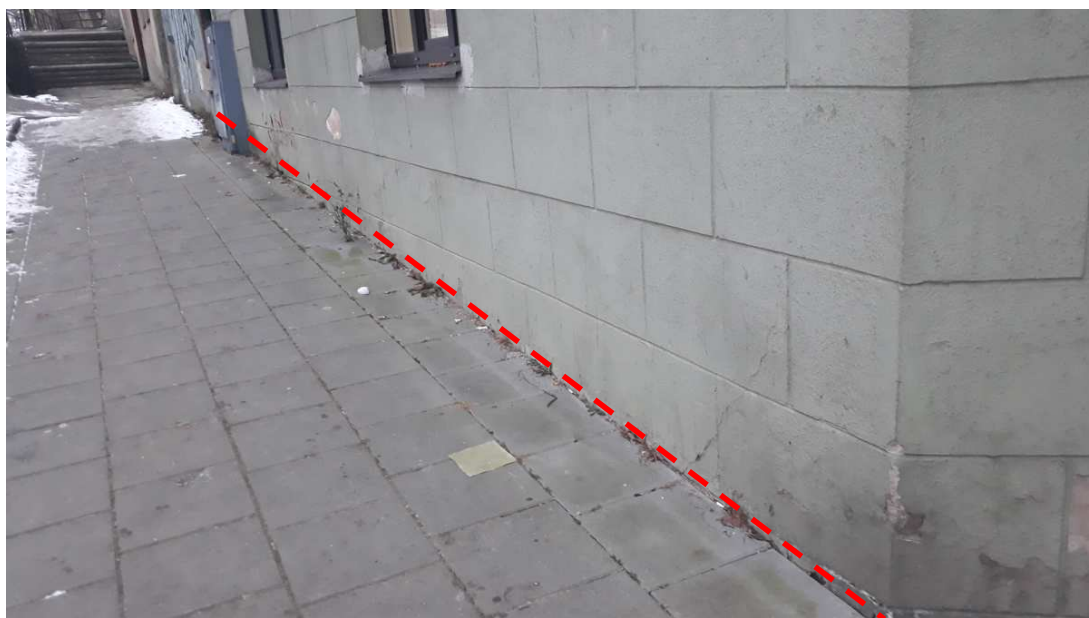
- pastato šiaurinėje pusėje pėsčiųjų tako konstrukcija (5 priedas) prie išorės sienos priglausta kintančiu aukščiu nuo 0 iki 70 cm (2 ir 5 pav.);
- pastato šiaurinėje ir pietinėje pusėje seklišis pamatas neturi vertikaliosios hidroizoliacijos ir skiriamąjo sluoksnio (pvz. drenažinės membranos);
- pastato šiaurinėje pusėje tarp pamato ir sienos nėra skiriamąjo hidroizoliacinio sluoksnio;
- pastato pietinėje pusėje tarp pamato ir sienos yra skiriamasis hidroizoliacinis sluoksnis (8 pav.);
- pagal ardomojo tyrimo gautus duomenis, K. Donelaičio g. pusėje pėsčiųjų tako konstrukcija atitinka STR 2.06.04:2014 „Gatvės ir vietinės reikšmės keliai“ 71 p. bei 15 lentelė ir „Automobilių kelių standartizuotų dangų konstrukcijų projektavimo taisyklės KPT SDK 19“ 13 lentelės eil. Nr. 2 „Žvyro pagr. sluoksnis ant ŠNS“ (5 priedas).

- 3.3. I a. patalpose Nr. 11-4 ir 11-5 ties grindų perdanga sienų apdailos pažaidų susiformavimo priežastys, sąlygojančios adhezijos principu konstrukcijų įmirkimą vandeniu: pėsčiųjų tako konstrukcijos priglaudimas prie sienos; tarp pamato ir sienos horizontaliosios hidroizoliacijos nebuvimas; įdrėkusi konstrukcija neturi galimybės tinkamai vėdintis ir vandens išgarinti.

**2 pav.** Šiaurinė pastato dalis: pėsčiųjų takas priglaustas prie mūro sienos, cokolis paslėptas

- 4.1. I a. sienos apsaugojimui nuo vandens poveikio būtina: hidroizoliuoti pamato išorinę plokštumą; nuo šiaurinės pusės sienos atitraukti pėsčiųjų tako konstrukciją pagal pateiktą detalę (4 priedas); šiaurinėje dalyje injektavimo metodu tarp pamato ir sienos įrengti horizontalią hidroizoliaciją.
- 4.2. Šiaurinės sienos 9,50 m perimetru pažeminant pėsčiųjų taką ir atitraukiant nuo fasado pagal 4 priede pateiktą sprendinį, pakitus aukščiams daugiau kaip 400 mm, teisės aktai numato montuoti turėklą 1000 mm aukščio su antruoju porankiu 850 mm aukštyje nuo pėsčiųjų tako dangos paviršiaus (30 p., STR 2.03.01:2019).

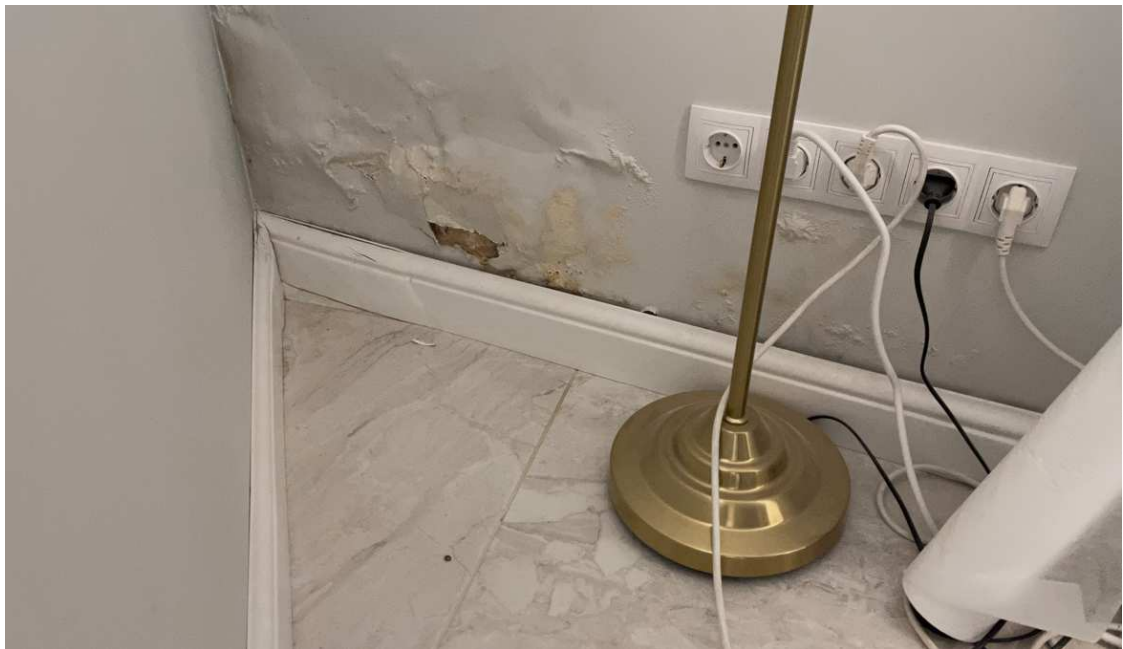
Pirmo aukšto patalpų savininkas kreipėsi į pastato administruojančią įmonę, nurodydamas, kad patalpose pagal kadastrą Nr. 11-4 ir 11-5 (žiūr. 2 priedą) nuo grindų perdangos iki 40 cm aukščio sienų apdaila pažeista vandens (1 priedas, 3 ir 4 pav.). Po šiomis patalpomis rūšio patalpų nėra.

**4 pav.** „Vieta 1“ – ties I a. grindų perdanga dėl vandens poveikio suirusios vidaus apdailos vaizdas
