## GYVENAMOJO PASTATO TILTO G.29, VILNIUJE REKONSTRAVIMAS. PROJEKTINIAI PASIŪLYMAI

DAUGIABUČIO GYVENAMOJO NAMO TILTO G.29, VILNIUJE, REKONSTRAVIMO  
PROJEKTINIŲ PASIŪLYMŲ

AIŠKINAMASIS RAŠIAS

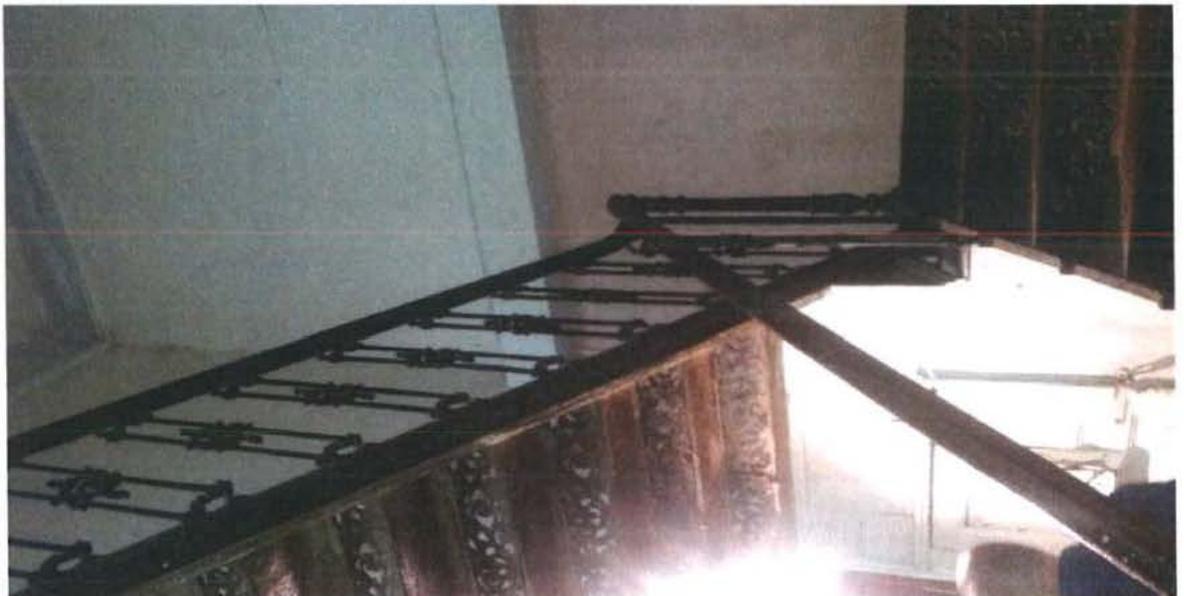
Nuotr. 1

Šioje laiptinėje yra išlikę metaliniai laiptai su metaliniais porankiais.  
Nuotr. 1, ir Nr. 2. Laiptai saugomi, restauruojami.

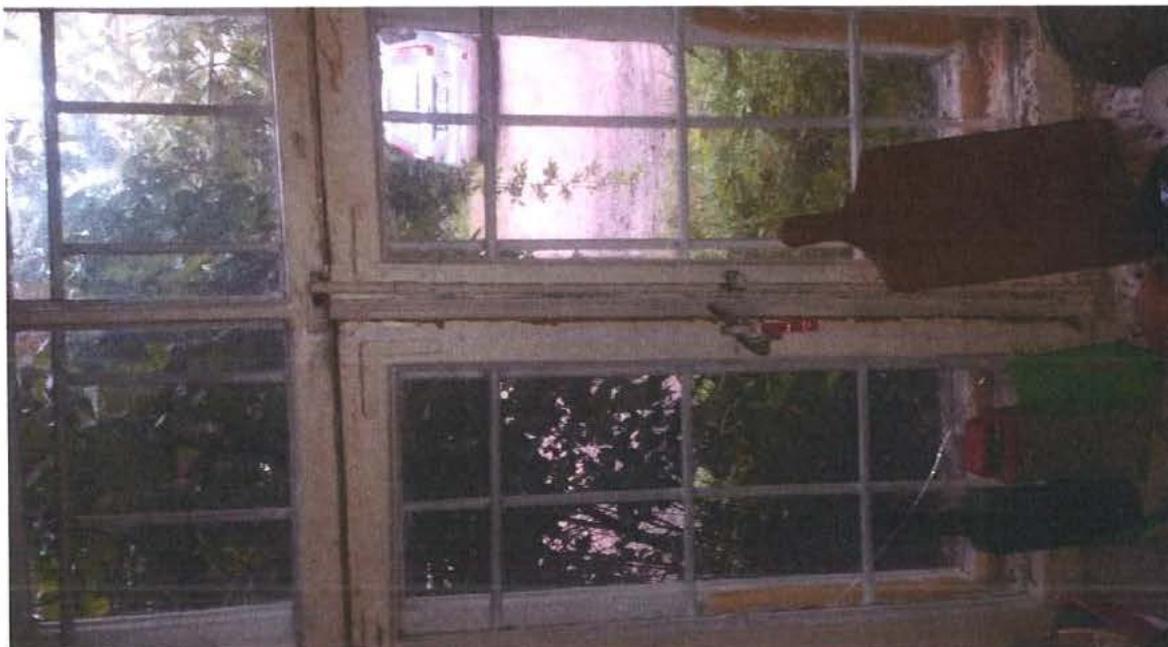
Nuotr. 3

- 1) Saugomas langų dalinimas. Langai dvivėriai, mediniai. Langai restauruojami. Gaminant naujus langus, išlaikomas medžiagiškumas, langų rėmų dalinimas. Langų metalinės rankenos restauruojamos arba gaminamos naujos, atkartojant senąsias. Nuotr. Nr.3.

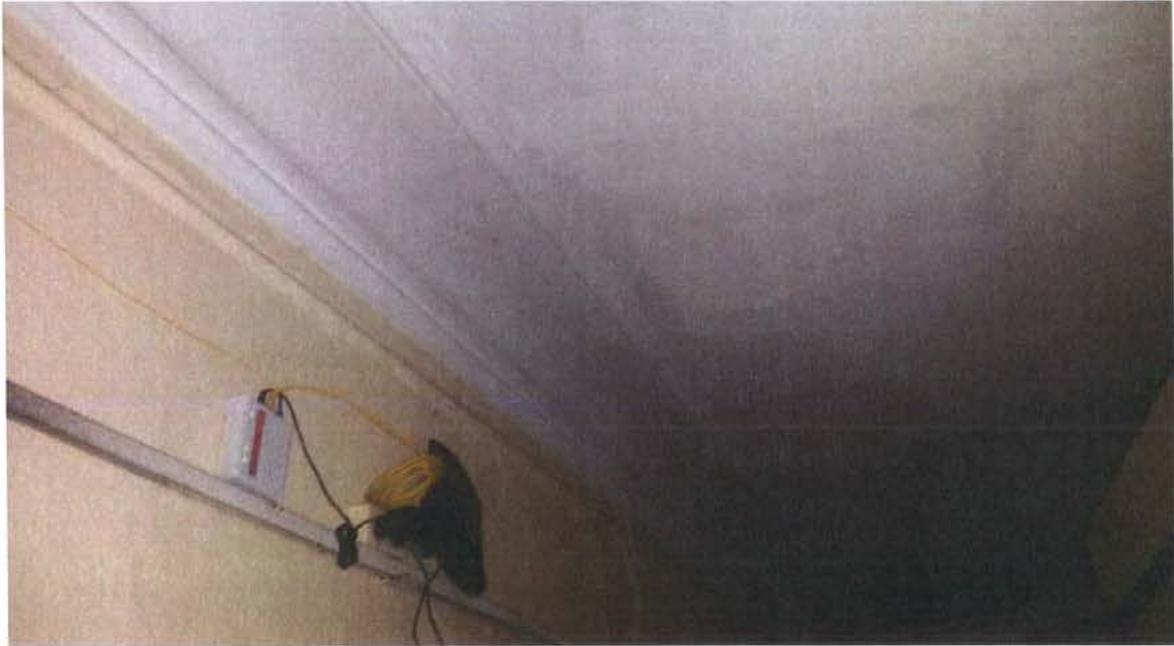
Nuotr. 4

- 2) Lubų apvadai patalpose 1 (nuotr. Nr.4), patalpoje 2 (nuotr. 5) paliekami, konservuojami.

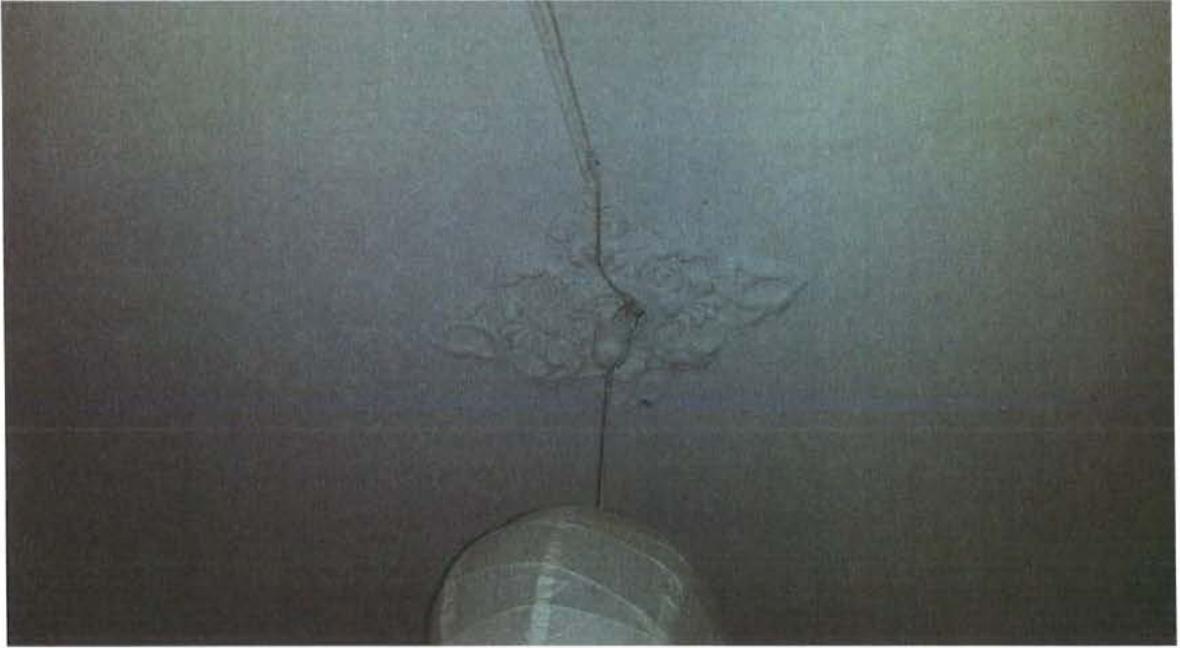
Nuotr. 6

3) Patlpoje Nr.2 esanti rozetė restauruojama (nuotr. 6).

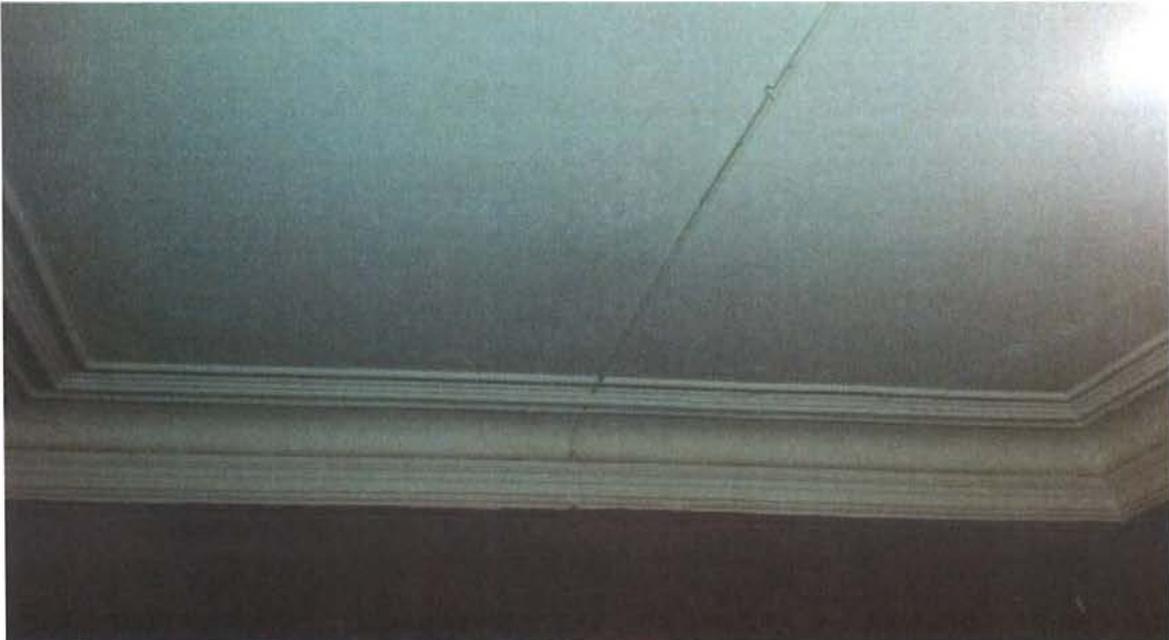
Nuotr. 7

1) Lubų apvadai patalpoje 6 (nuotr. Nr.7) ir patalpoje Nr. 3 (nuotr. Nr.8), paliekami, konservuojami.

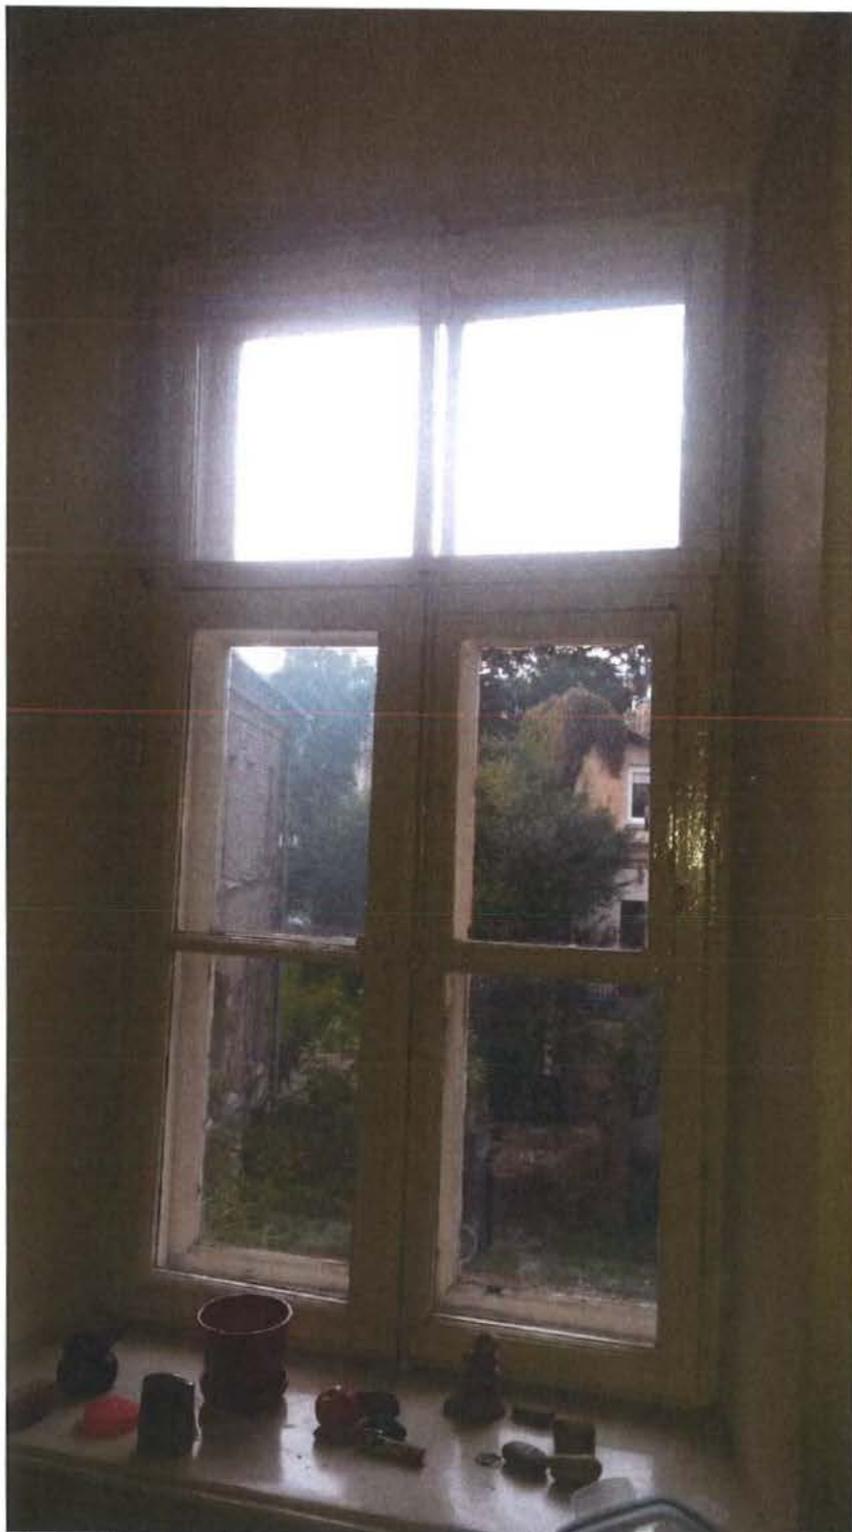
Nuotr. 13

- 2) Saugomas langų dalinimas. Langai dvivėriai, mediniai. Langai restauruojami. Gaminant naujus langus, išlaikomas medžiagiškumas, langų rėmų dalinimas. Langų metalinės rankenos restauruojamos arba gaminamos naujos, atkartojant senąsias. Nuotr. Nr.13.

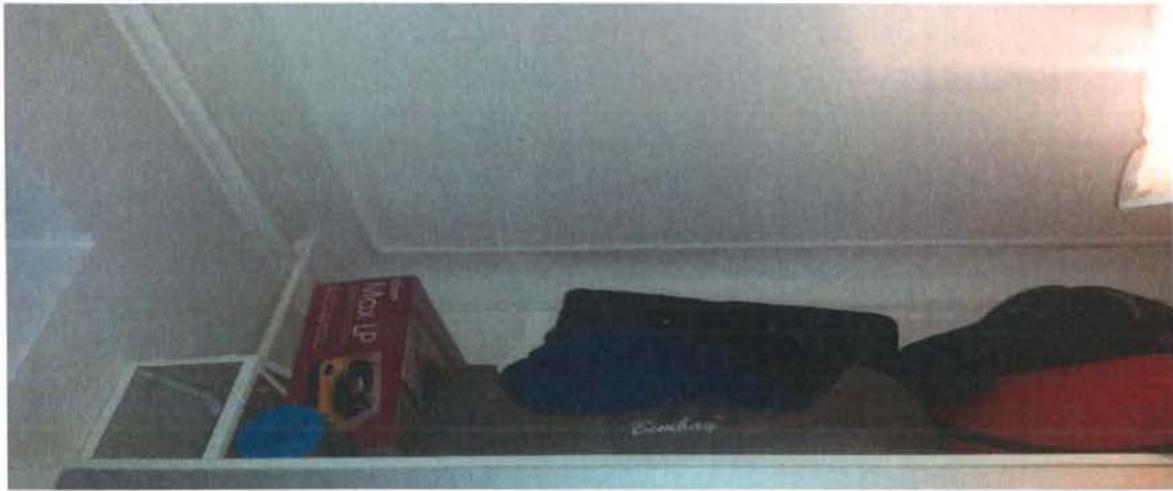
Nuotr. 15

1) Lubų apvadai patalpose 1 (nuotr. 15), 2 (nuotr. 16) ir pat 3 (nuotr. Nr.17) paliekami, konservuojami.

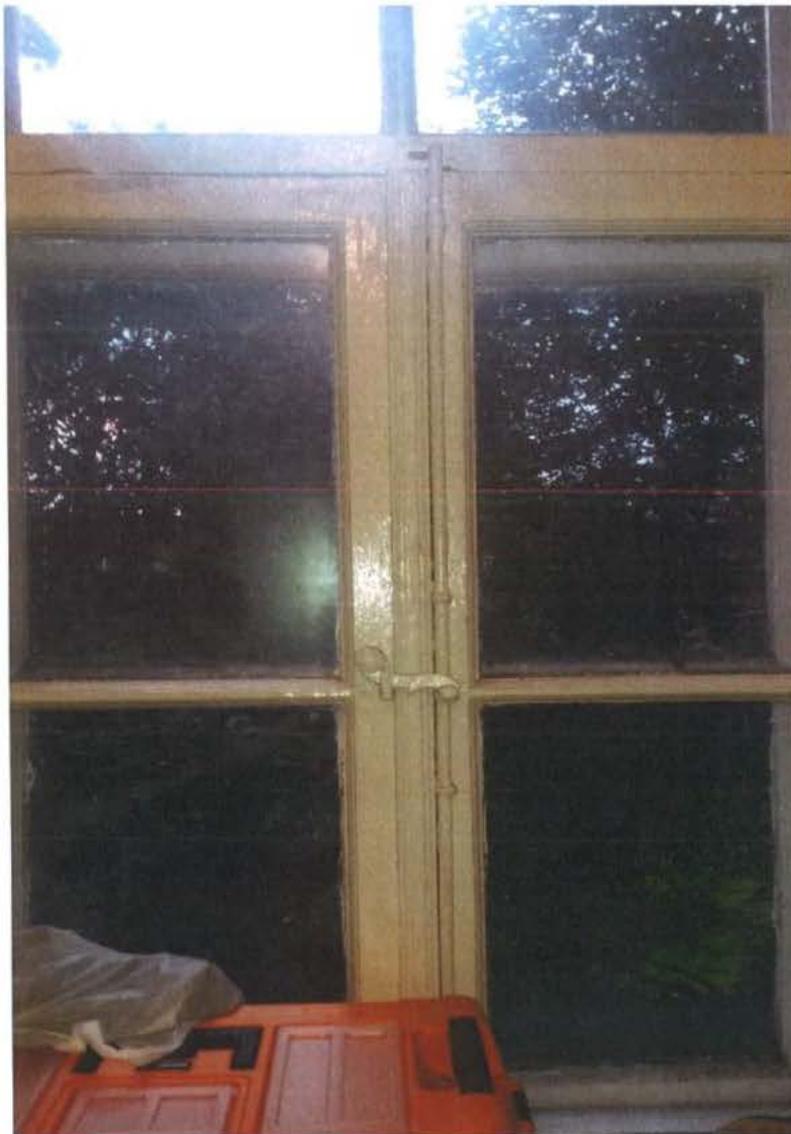
Nuotr. 18

2) Saugomas langų dalinimas. Langai dvivėriai, mediniai. Langai restauruojami. Gaminant naujus langus, išlaikomas medžiagiškumas, langų rėmų dalinimas. Langų metalinės rankenos restauruojamos arba gaminamos naujos, atkartojant senąsias (nuotr. Nr.18).

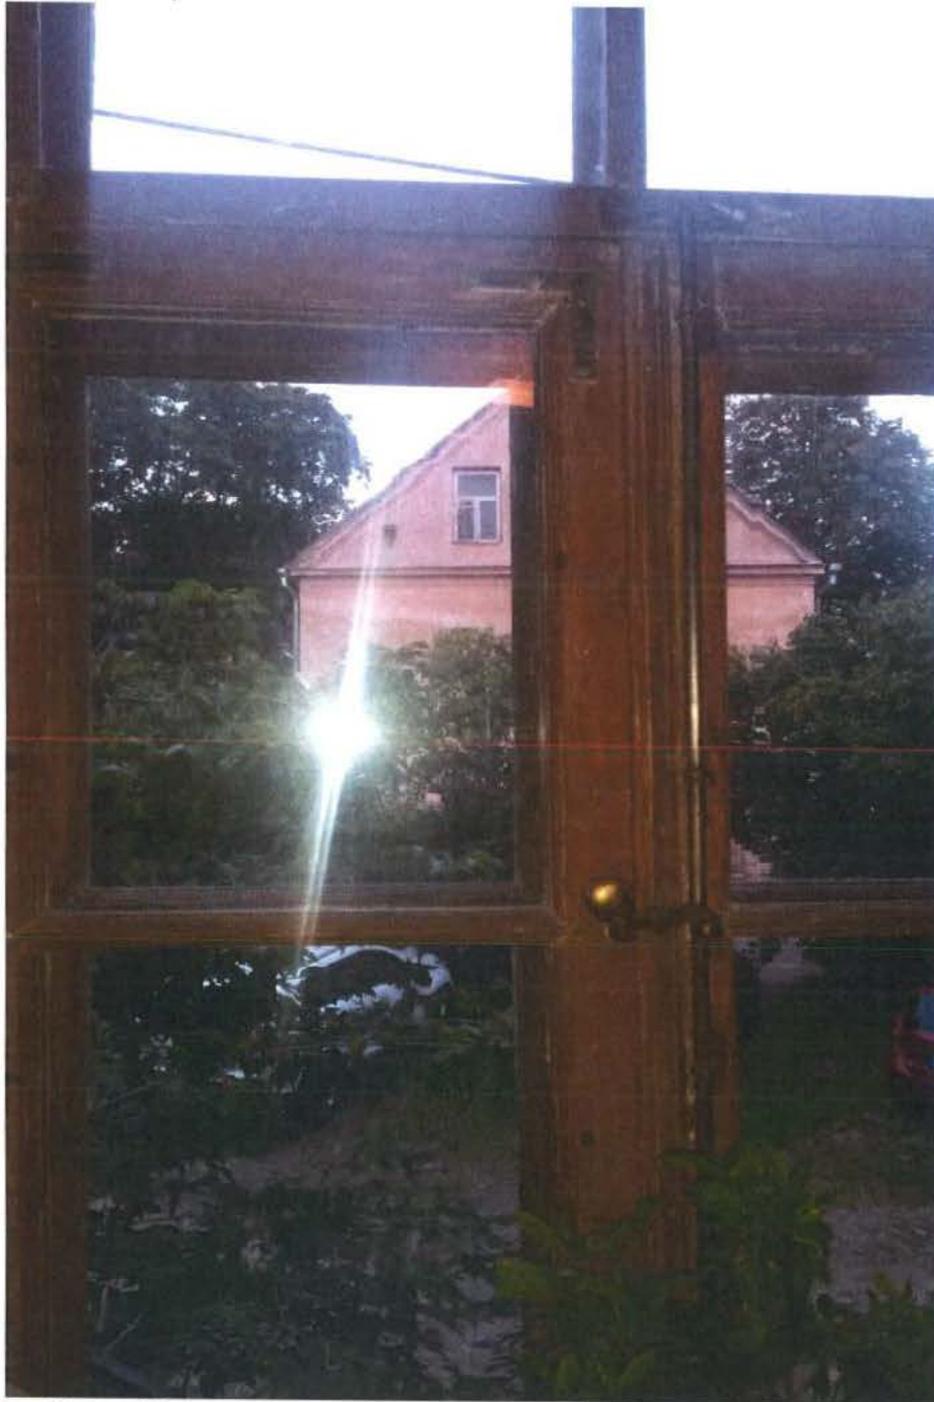
Nuotr. 19

- 1) Saugomas langų dalinimas. Langai dvivėriai, mediniai. Langai restauruojami. Gaminant naujus langus, išlaikomas medžiagiškumas, langų rėmų dalinimas. Langų metalinės rankenos restauruojamos arba gaminamos naujos, atkartojant senąsias.  
(nuotr. 19)

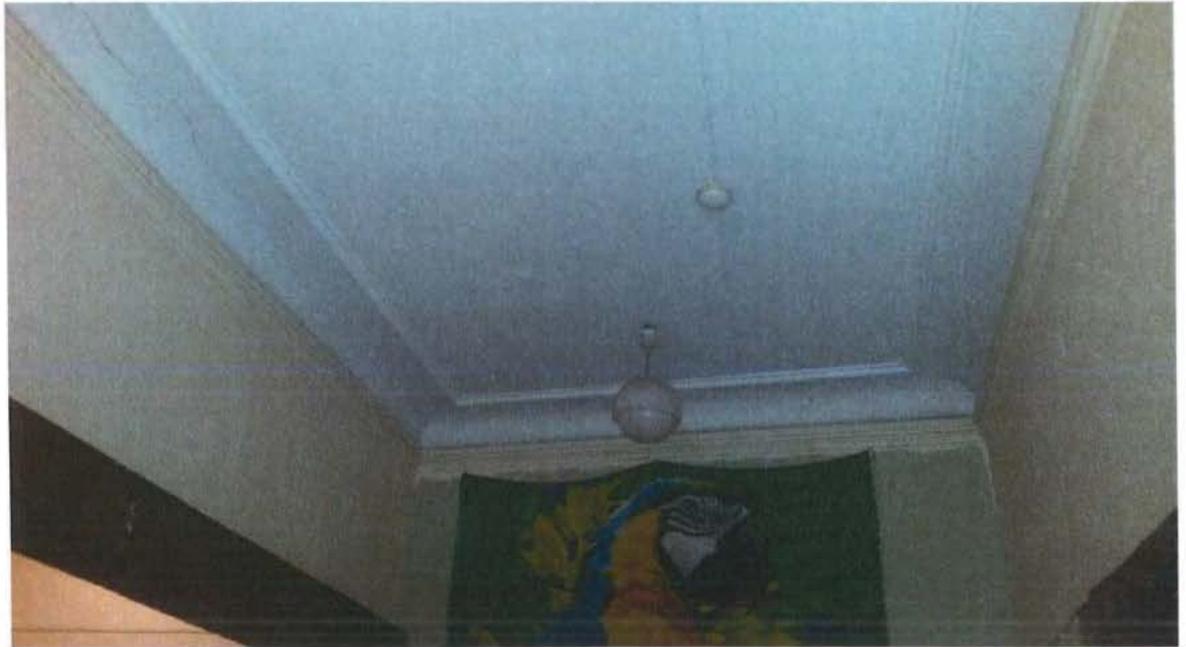
20 nuotr.

1) Lubų apvadai patalpoje 1 (nuotr.20), 2 (nuotr. 21), 3 (nuotr.22), 9 (nuotr.23), 4 (nuotr.24) paliekami, konservuojami.

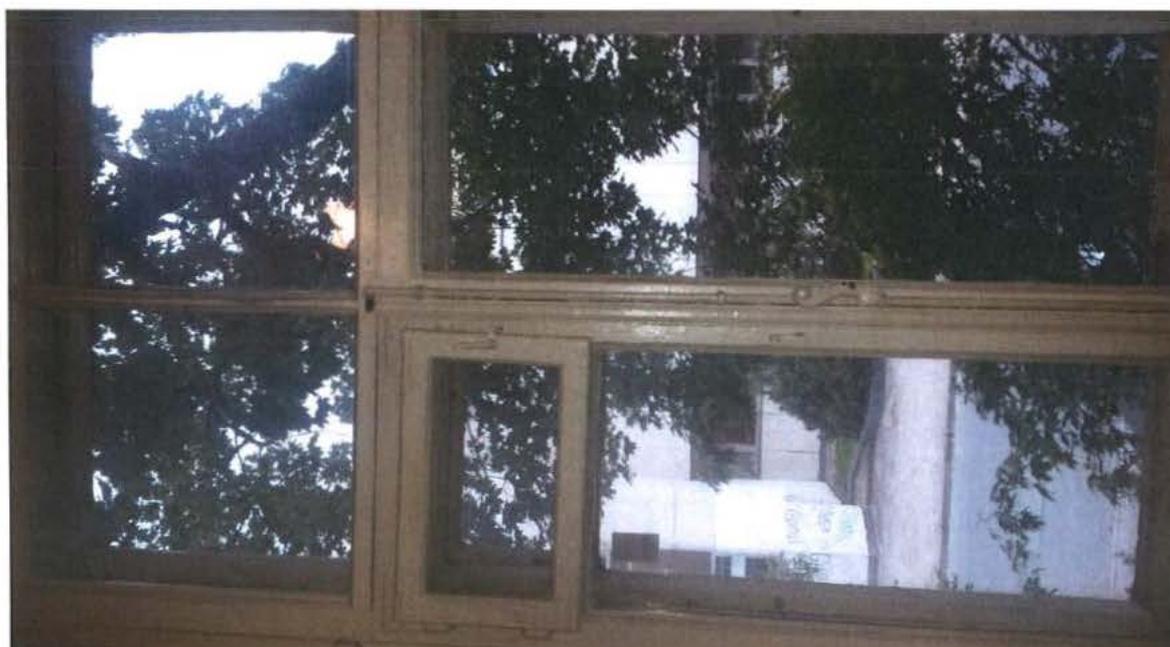
25 nuotr.

2) Saugomas langų dalinimas. Langai dvivėriai, mediniai. Langai restauruojami. Gaminant naujus langus, išlaikomas medžiagiškumas, langų rėmų dalinimas. Langų metalinės rankenos restauruojamos arba gaminamos naujos, atkartojant senąsias. Nuotr. Nr.25 ir 26 (patalpa 9)

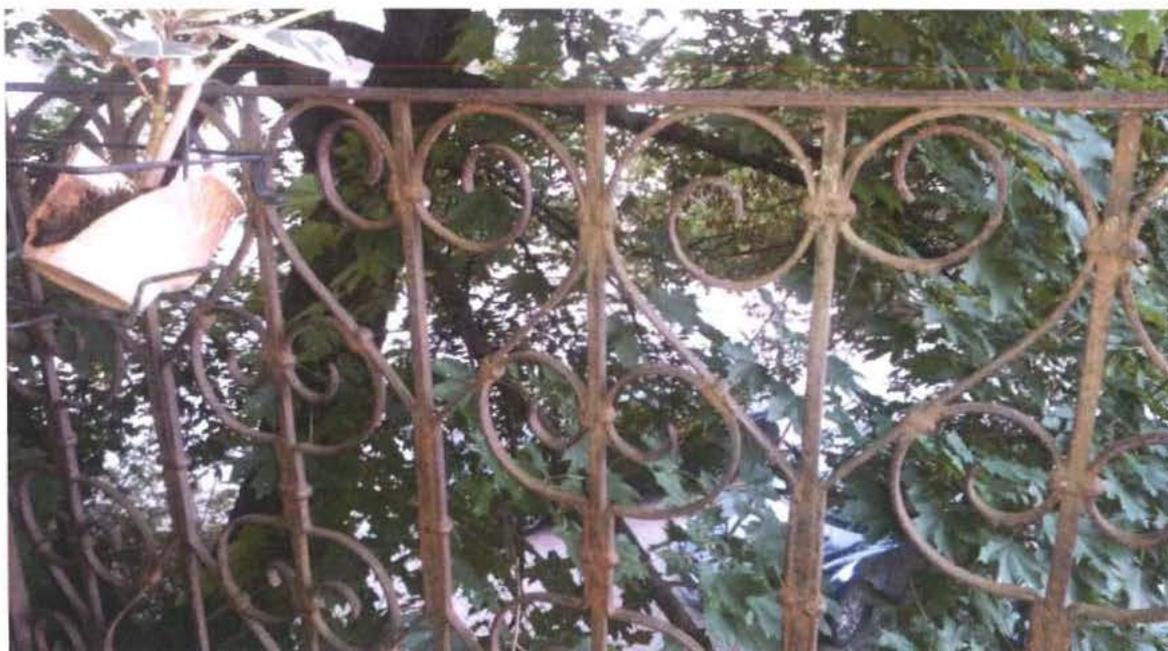
27 nuotr.

- 3) Esamo balkono metaliniai turėklai remontuojami, perdažomi, saugomi ( nuotr. Nr.27 ir 28)

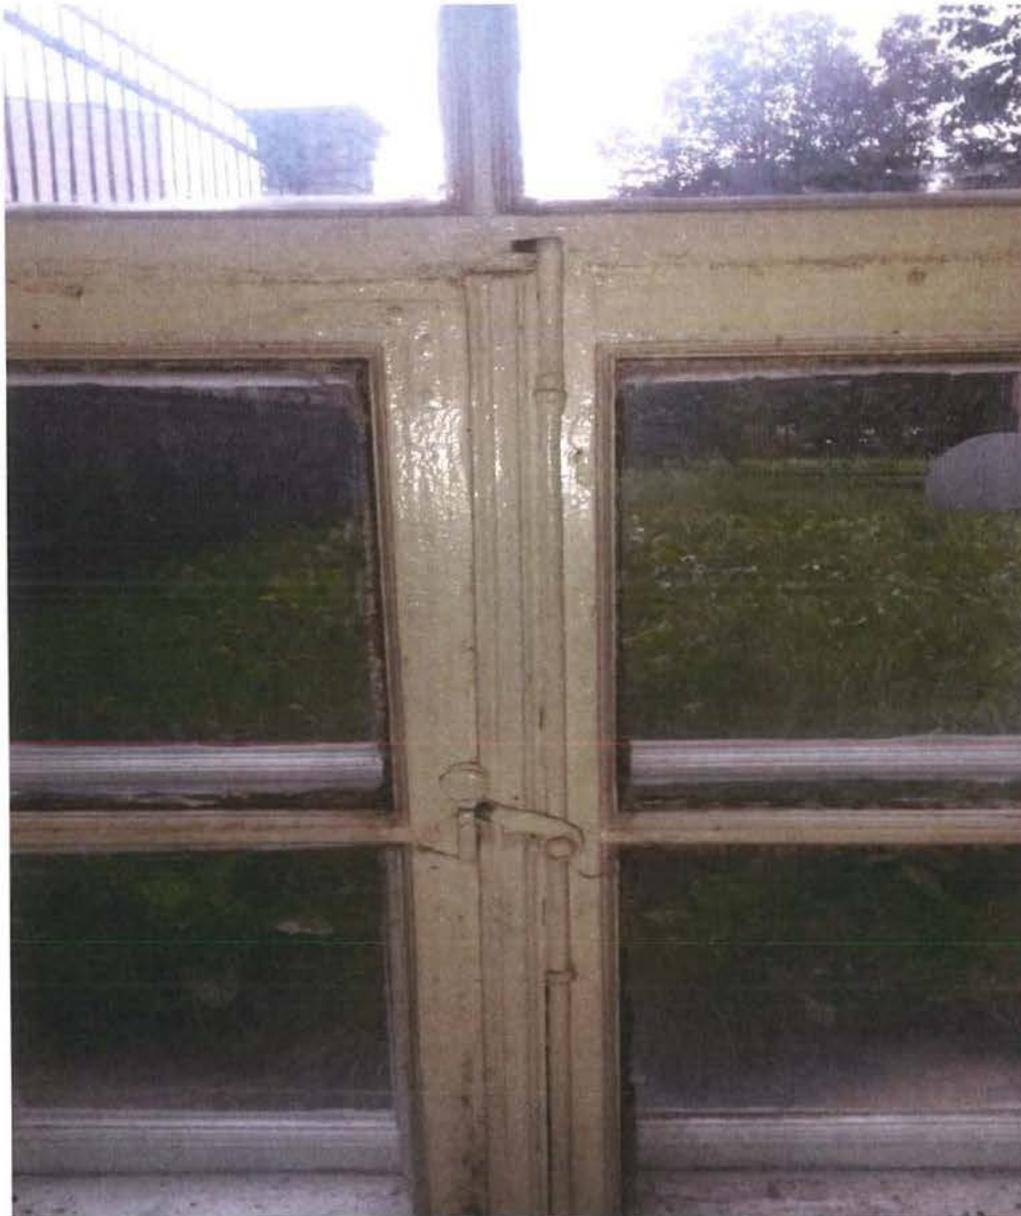
30 nuotr.

- 2) Saugomas langų dalinimas. Langai dvivėriai, mediniai. Langai restauruojami. Gaminant naujus langus, išlaikomas medžiagiškumas, langų rėmų dalinimas. Langų metalinės rankenos restauruojamos arba gaminamos naujos, atkartojant senąsias. Nuotr. Nr.30

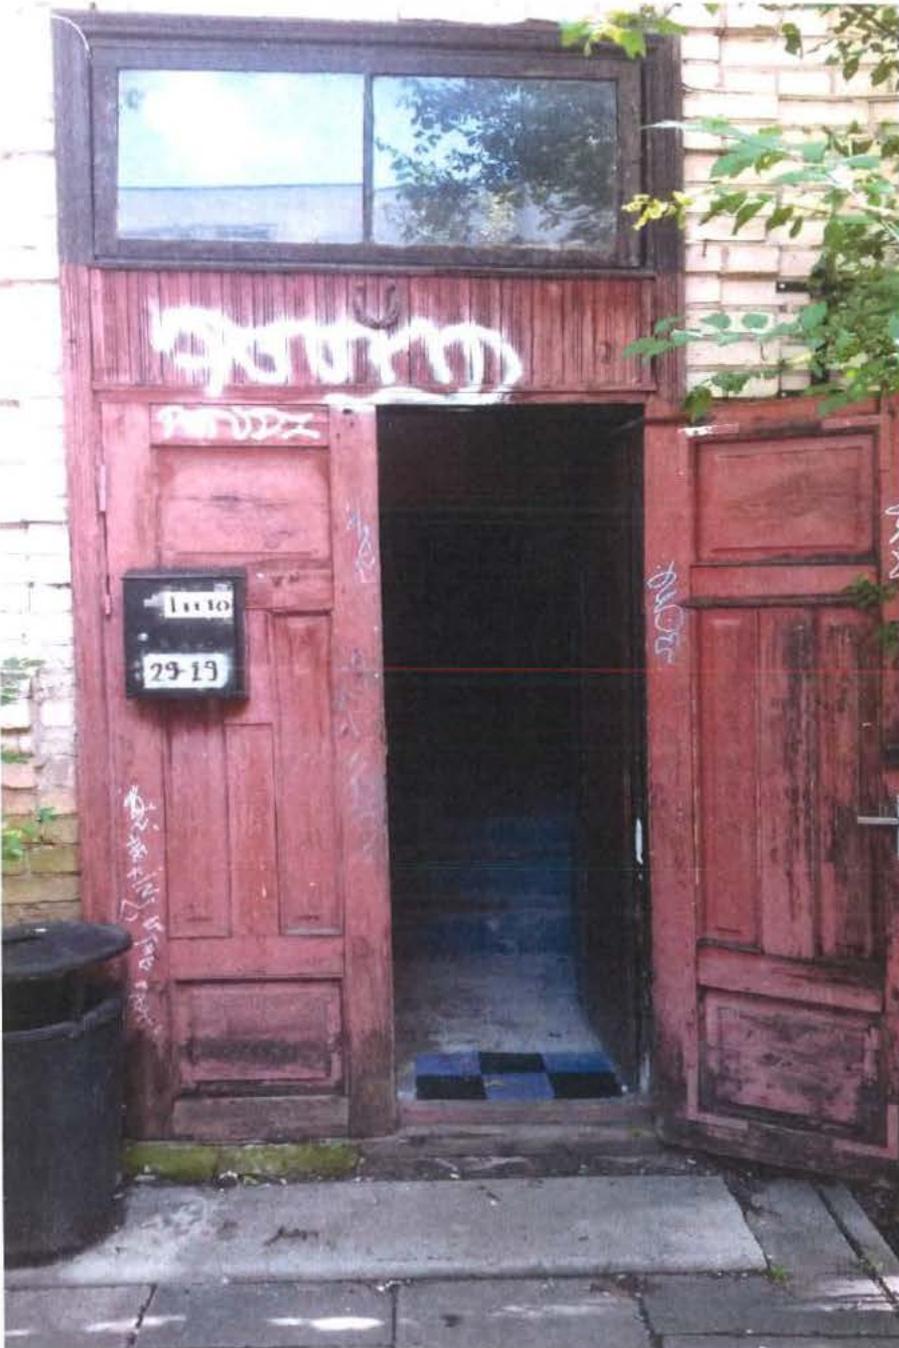
Nuotr. 31

**Pagrindinė įėjimo durys nuo Tilto gatvės (nuotr.31 ir 32).**  
Išorinės durys gaminamos naujos, išlaikant esamų durų piešinį.  
Vidinės durys remontuojamos, restauruojamos.

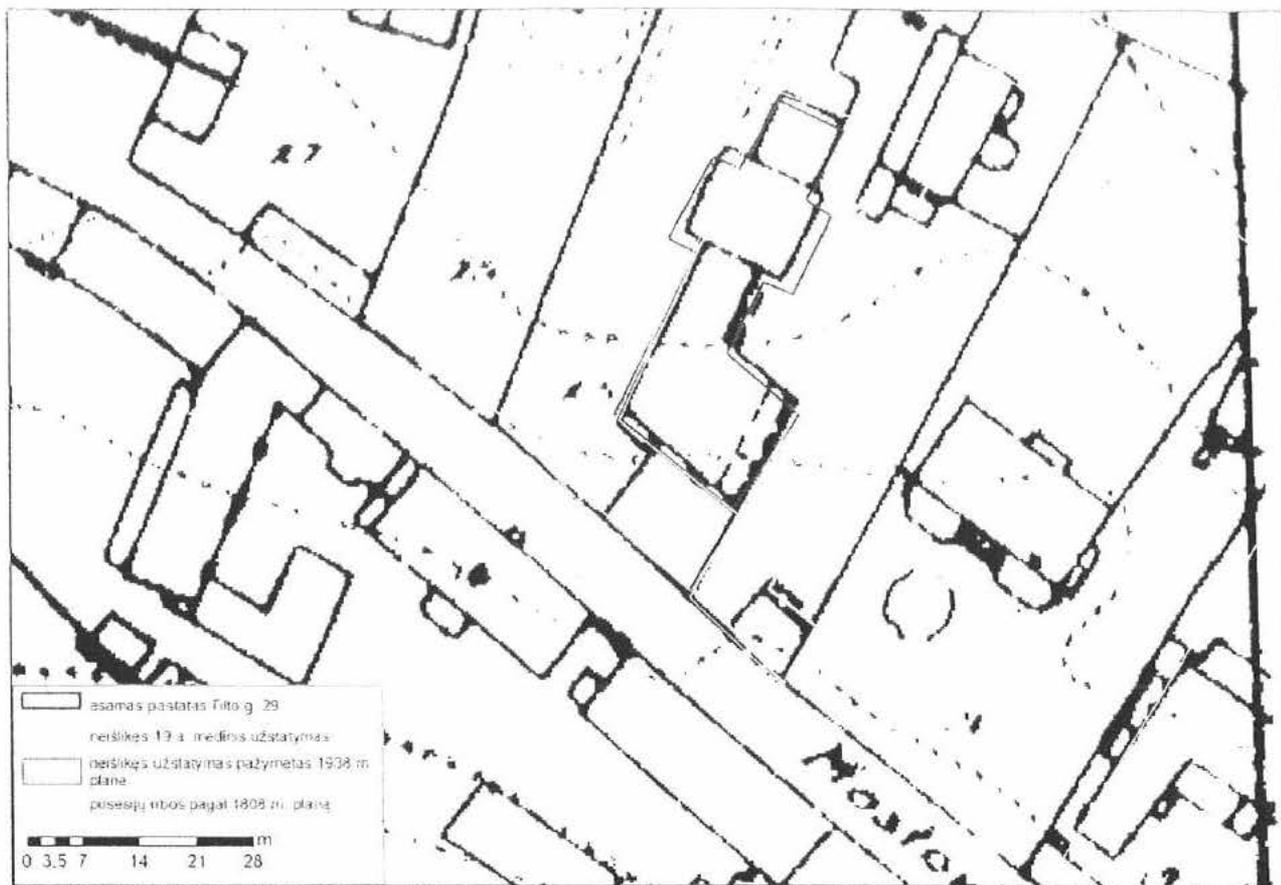
*Pav. 5. 1938 m. Vilniaus miesto planas su pažymėtais dabartiniais pastatų Tiltų g. 27 ir 29 kontūrais.*

Beveik po šimtmečio, 1938 m. plane, situacija sklypuose fiksuojama žymiai pakitusi. Vaizduojamas esamas tokių pačių formų pastatas Tiltų g. 29. Svarbi detalė yra tai, kad šiuo metu matome jau pasikeitusią sklypų ribą – Tiltų g. 29 rytinė sklypo riba plaplesta gretimo Tiltų g. 27 sąskaita, ji vaizduojama beveik sulig namo nr. 27 vakarine siena. Prie pastato Tiltų g. 29 pietinio fasado, šalia gatvės – priestatas, kurio šiuo metu nebėra. Skirtingai nuo prieš tai minėtų planų, 1938 m. plane, medinis ir mūrinis užstatymas neišskiriamas, todėl nėra aišku, koks buvo šis išnykęs priestatas. Taip pat nebevaizduojama medinio L formos pastato (likusi tik mažoji, rytinė jo dalis). Šie pokyčiai neabejotinai susiję su sklypų ribų kaita.
