PDV (A) Dovydas Čipkus A 2171
PROJEKTO PAVADINIMAS	DAUGIABUČIO GYVENAMOJO NAMO, VASARIO 16-OSIOS G. 2-78A VILNIUS. NEĮRENGTOS PASTOGĖS DALIES KEITIMO Į GYVENAMĄJĄ, ĮRENGIANT 3 BUTUS , KAPITALINIO REMONTO PROJEKTAS
SKLYPAS	Vasario 16-osios g. 2, Vilnius .
	Patalpų unik nr 4400-4328-5516:5905
VIETOVĖ	-VILNIAUS MIESTO ISTORINĖ DALIS, VAD. NAUJAMIESČIU (KODAS 33653)
	-VILNIAUS SENAMIESTIS (KODAS 16073), VIZUALINĖS APSAUGOS POZONIS
	-VILNIAUS SENOJO MIESTO IR PRIEMIESČIŲ ARCHEOLOGINĖ VIETOVĖ (KODAS 25504)
KOMPLEKSAS	-NAMŲ KOMPLEKSAS (KODAS 44729)
OBJEKTAIS	-NAMŲ KOMPLEKSO 3-ČIAS NAMAS (KODAS 44742)
UŽSAKOVAS/STATYTOJAS	TVIRINTU UAB "Lakedė"

STATINIO KATEGORIJA	Ypatingas
STATYBOS RUŠIS	Kapitalinis Remontas
ETAPAS	PP
DALIS	A
PROJEKTO NUMERIS	MES/201907-78
KTO NUMERIS	2020 03

**DAUGIABUČIO GYVENAMOJO NAMO VASARIO 16-TOSIOS G 2-78A,
VILNIUS, NEĮRENGTOS PASTOGĖS DALIES KEITIMO Į GYVENAMĄJĄ,
ĮRENGIANT 3 BUTUS, KAPITALINIO REMONTO PROJEKTAS**

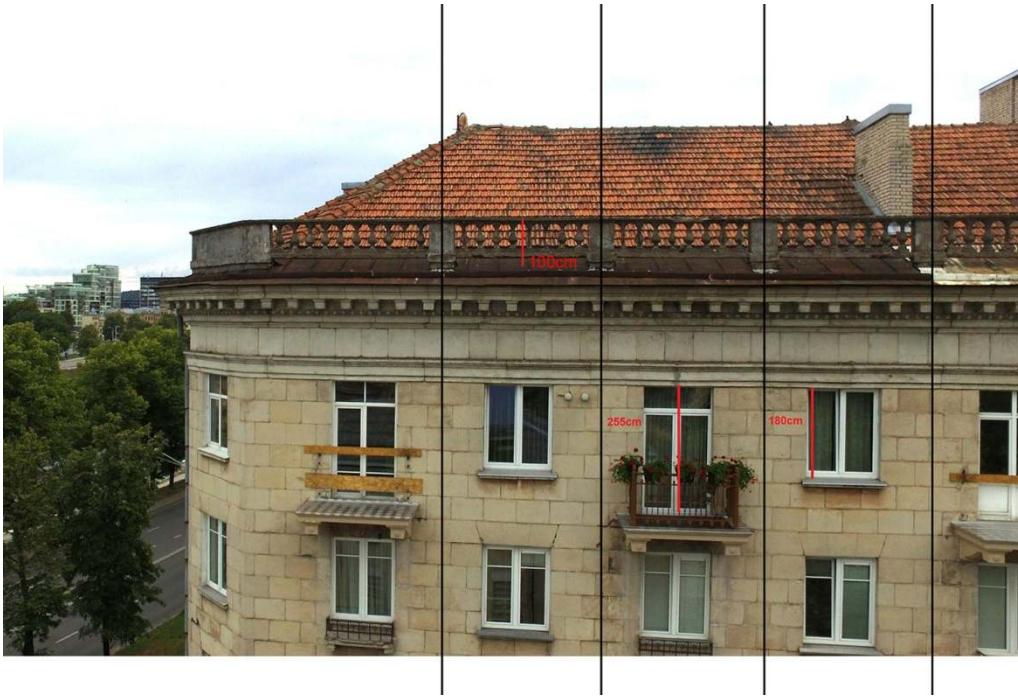
Pastogės išplanavimo sprendiniai nemenkins pastato fasado architektūrinės išraiškos. Iš **gatvės pusiu** paliekami esami fasadai, tik kai kur stoge įrengiami stoglangiai. Tačiau šioje vietoje stoglangiai įrengiami už baliustrados (žemiausioje baliustrados vietoje) plius maskuoti stoglangiai, tokiu būdu stoglangiai „pasislepia“, tampa nematomais nuo gatvės. Baliustrada turi ritmą, kuris atkartoja žemutiniuose aukštuoose esančių langų išdėstymo ritmą (žr.schemoje apačioje).

Schema: Gatvės fasaduose esančių baliustradų ritmas

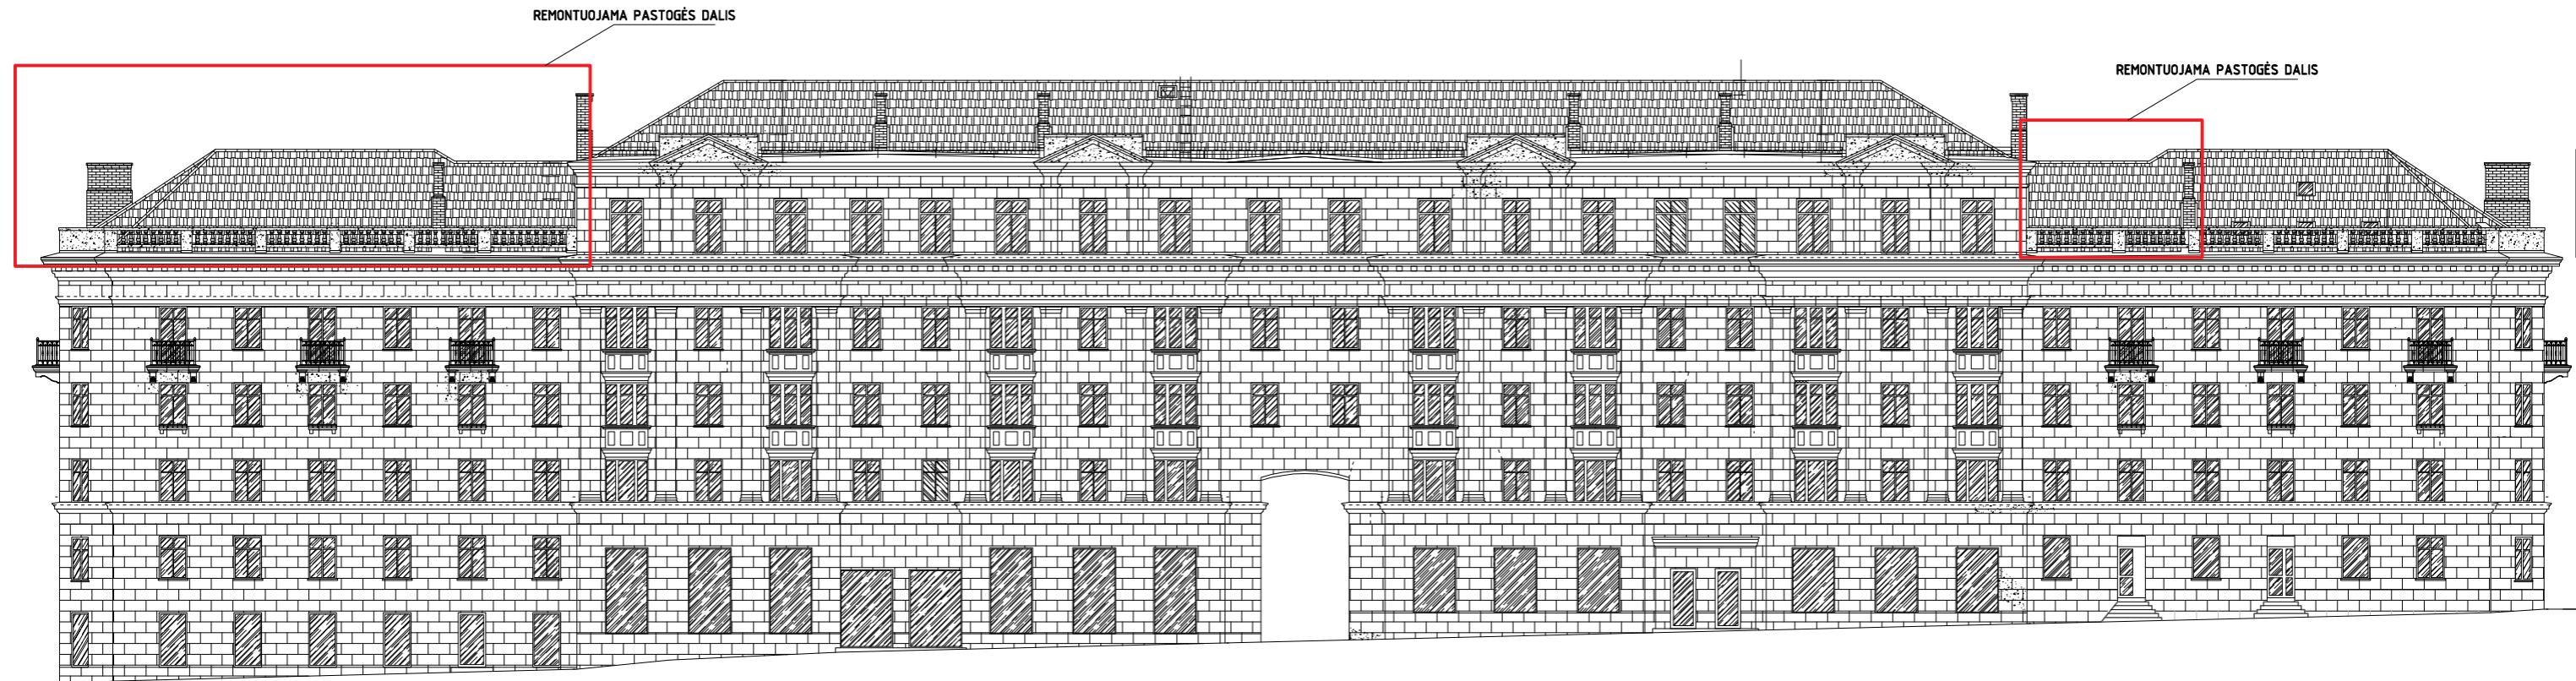
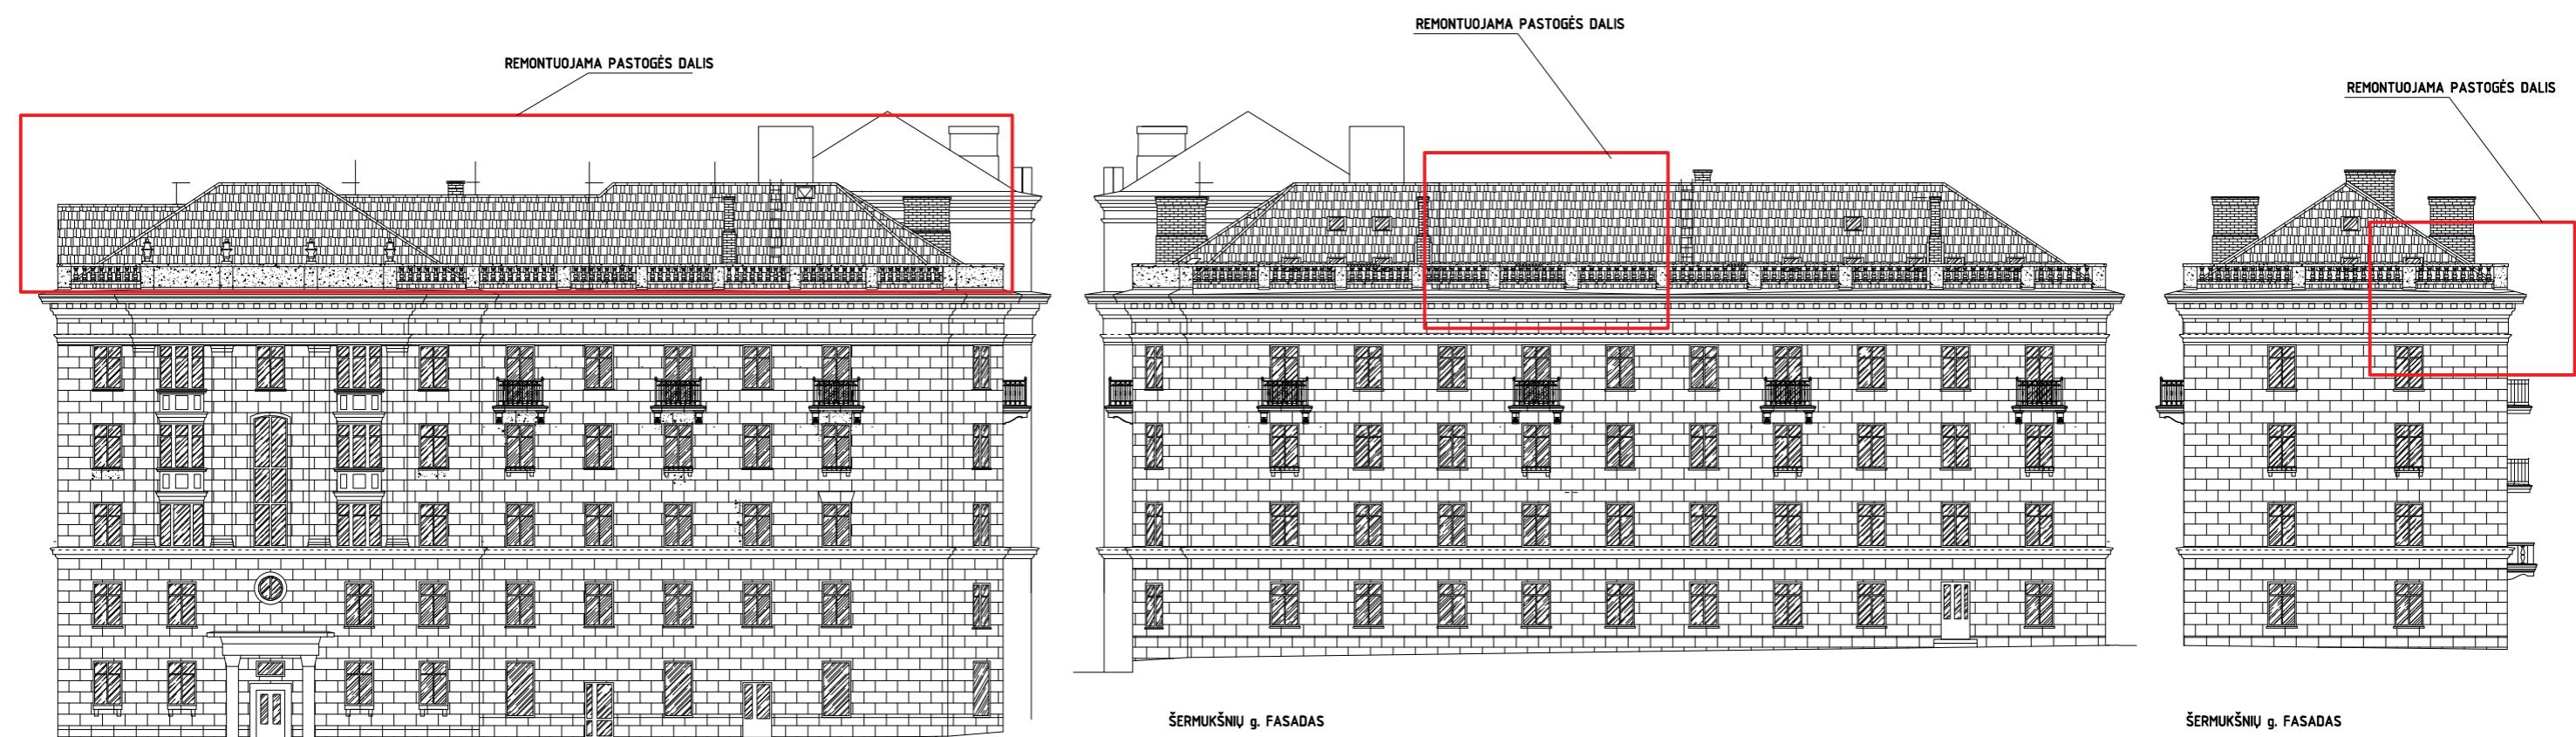
FASADAI ESAMI M 1:100

VASARIO 16-osios g. FASADAS

ŠERMUKŠNIU g. FASADAS

GOŠTAUTO g. FASADAS

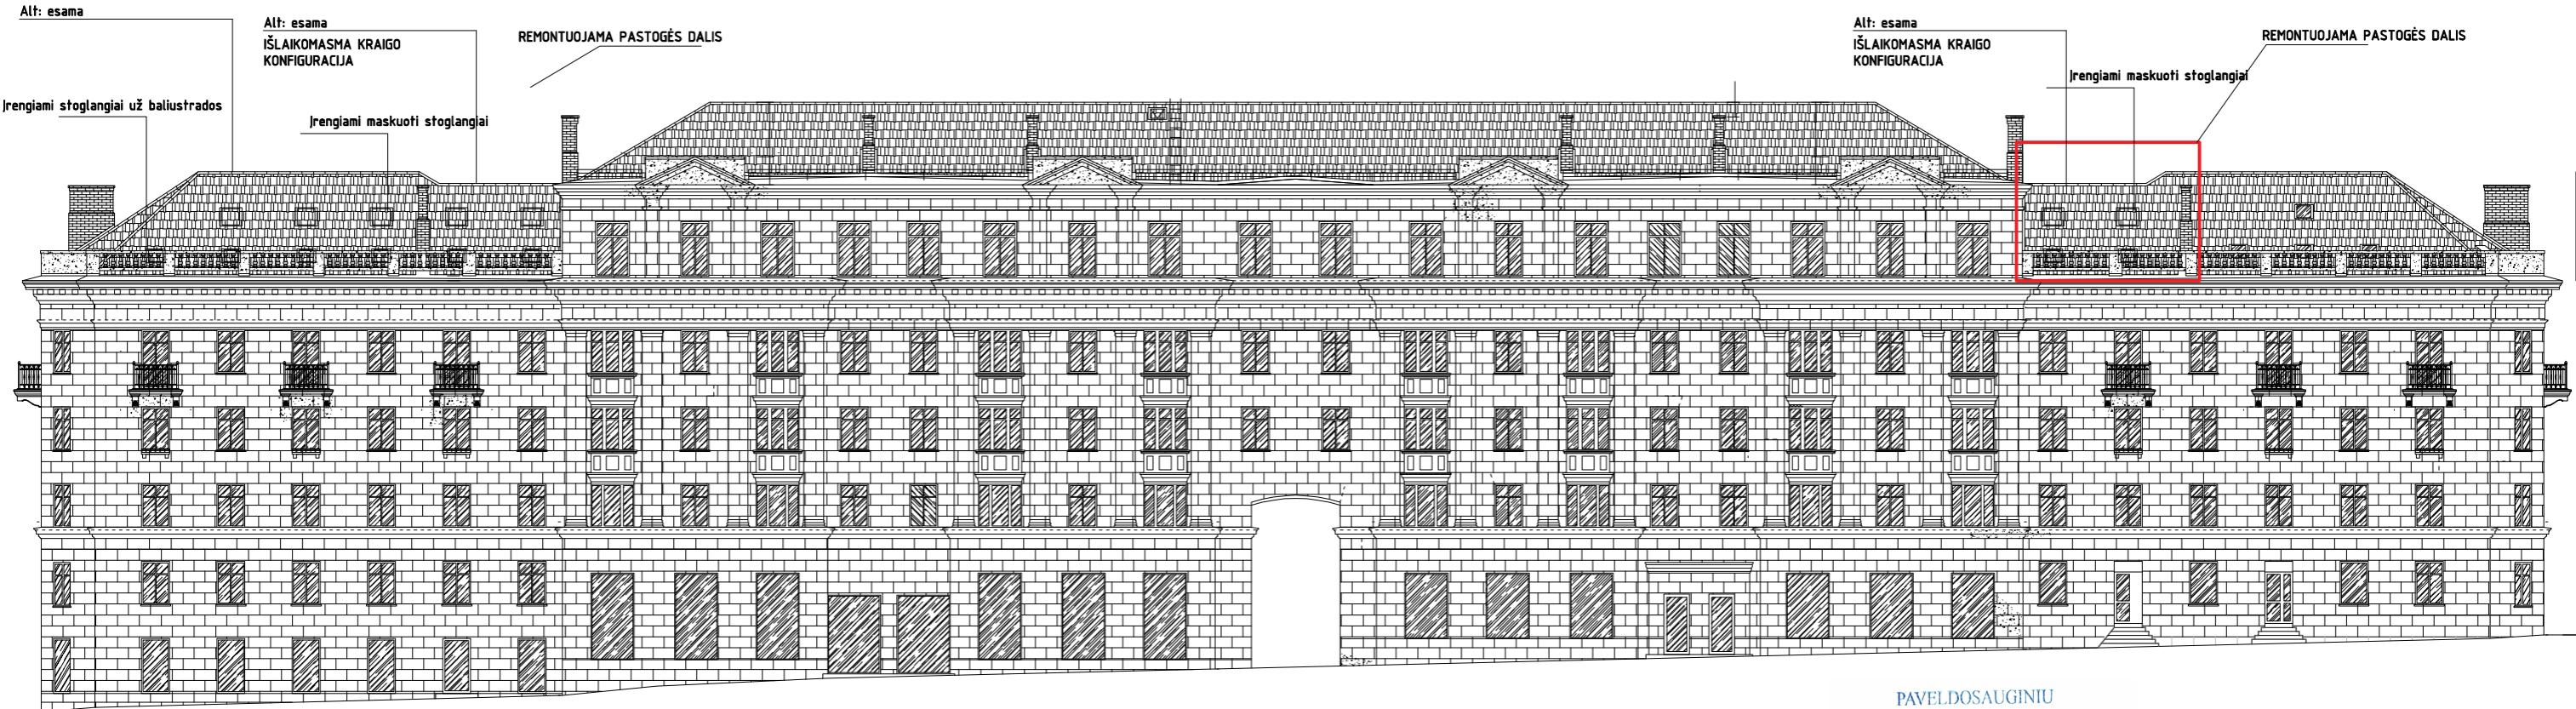
VASARIO 16-osios g. FASADAS

Kiemo pusėje taip pat keičiama stogo danga ir papuvusios stogo konstrukcijos keičiamos naujomis. Stogai šioje vietoje šiek tiek „atlažiami“ nuo karnizo tokiu atstumu kaip gatvės pusėje esančios baliustrados aukštis. O tarpe įrengiami langai, užtikrinantys reikiamą apšvietimą buto patalpoms. Naujai formuojami langai ir kolonos tarp jų – tarsi baliustrados tasa. **Šiuo sprendiniu vientisai ir kompleksiškai tvarkomas stogas. Kolonada tarp langų atkartoja langų žemutiniuose aukštuoose išsidėstymo ritmą.**

Atliekant pastogės kapitalinį remontą – esamos stogo čerpės keičiamos naujomis to paties marselio tipo čerpėmis. Įrengiamų langų iš kiemo pusės rėmų spalva – tamsaus grafito, kad labai neišryškėtų, o priešingai – nueitų į antrą planą. Kolonos tarp langų – tinkuotos, spalva šviesi (atitinka baliustradų spalvą), šviesios spalvos būdingos naujamiesčio pastatų fasadams ir prisiaiko prie esamo pastato kolorito.

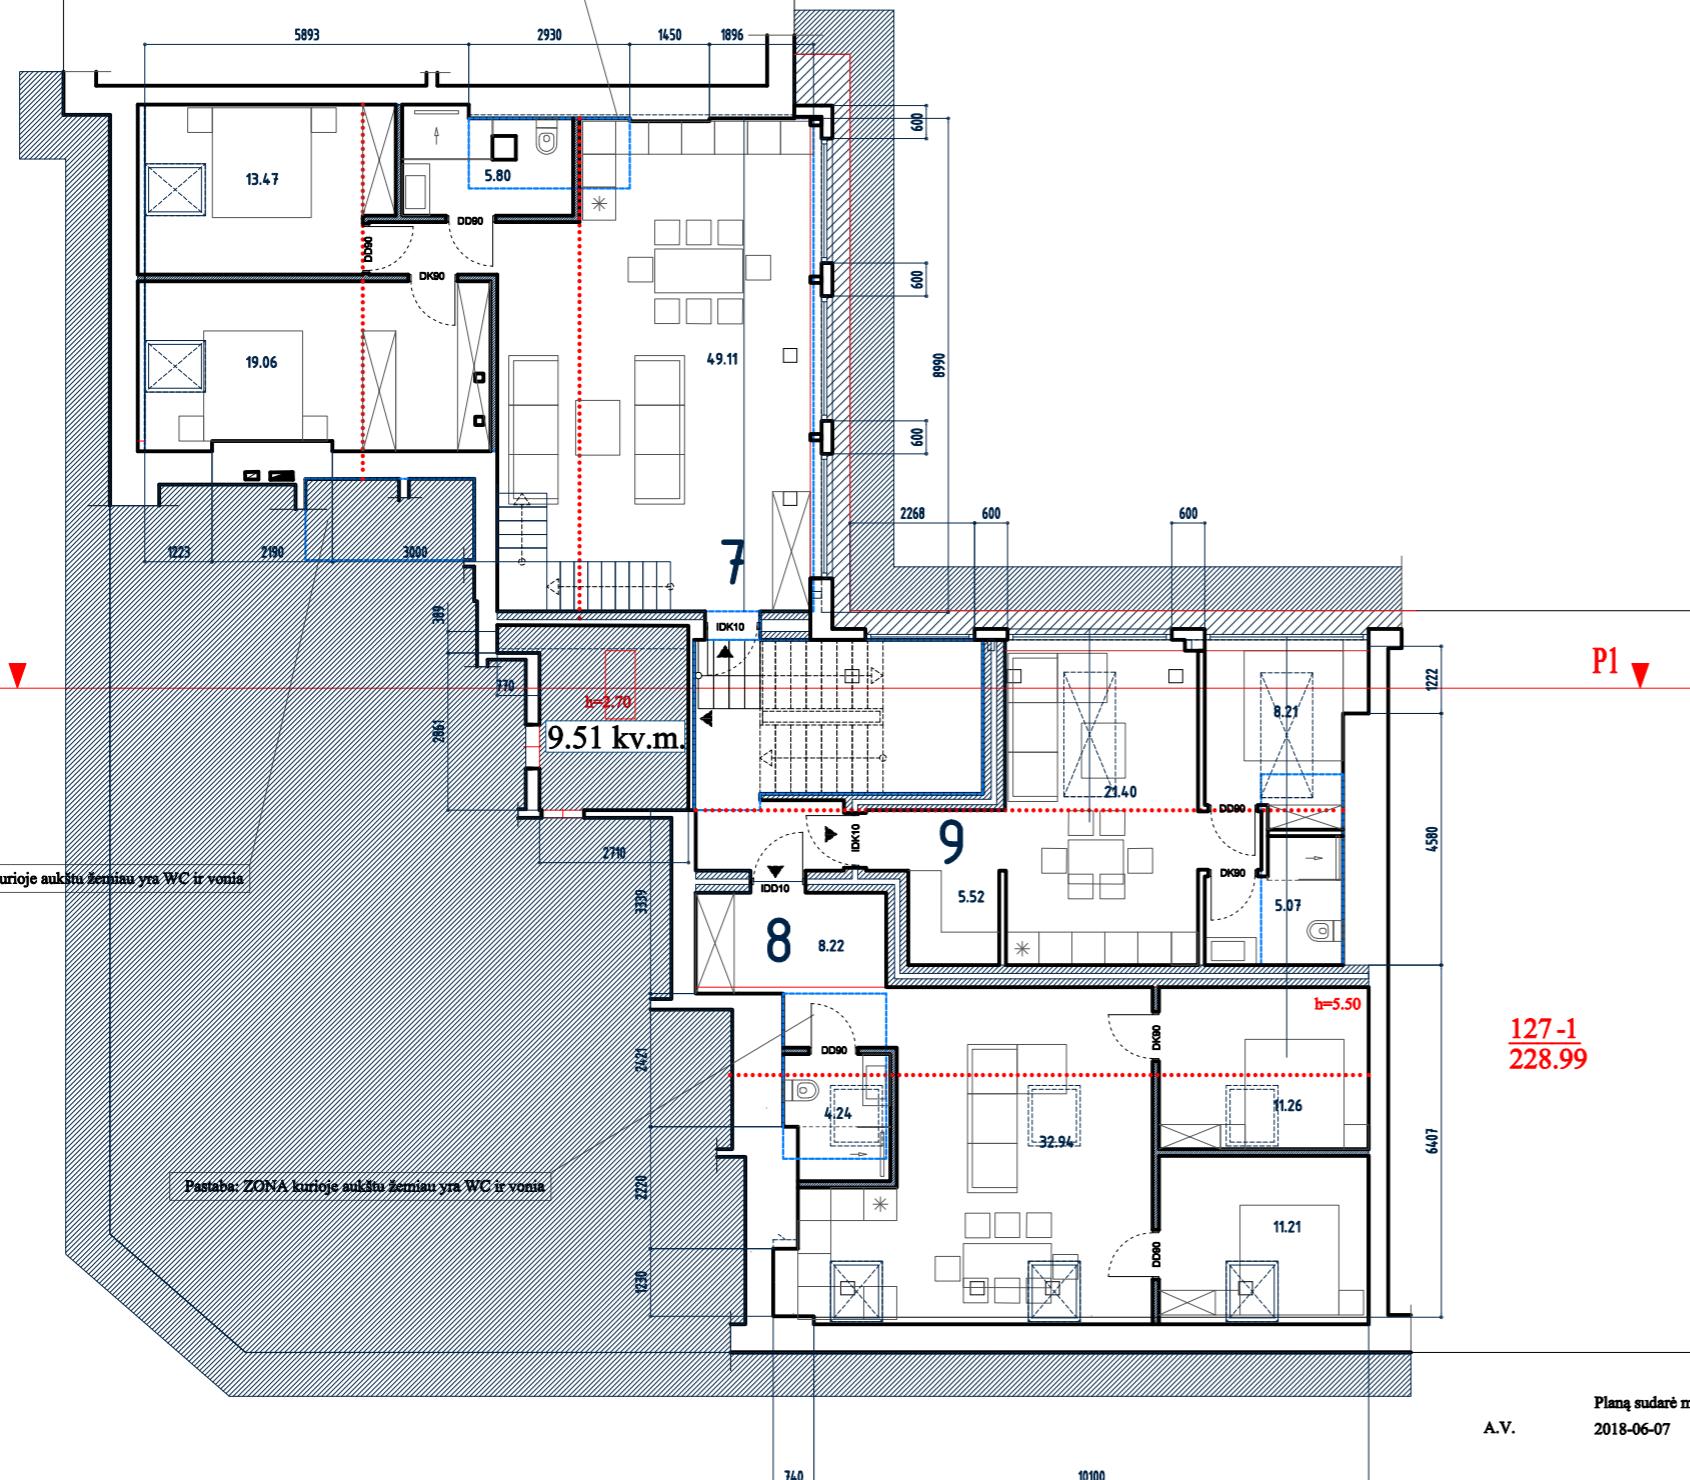
Vasario 16-osios g. 2 - 78A, Vilniaus m., Vilniaus m. sav.
Neįrengtos pastogės naudojimosi tvarkos nustatymas
PASTOGĖS PATALPŲ PLANAS
M 1:100

Vasario 16-toji g 2-78A projektuojami trys butai, turintys po 1-3 miegamuosius kambarius (dalį jų įrengti antresolėje), bendras virtuvės-valgomoji-svetainės erdves, vonios kambarius ir holus. I butus Nr. 7 , Nr.8 ir Nr.9 patenkama iš pratęsiamos laiptinės nuo 4a.

Tarpbutinės sienos projektuojamos ant esamų laikančių sienų, o patalpas atskiriančios pertvaros projektuojamos laisvai erdvėje, nes pastogėje nėra esamų pertvarų.

Sanitariniai mazgai projektuojami virš apačioje esančių sanitarinių mazgų.

ANTRESOLÉ	VISO
7 BUTAS	87.44m²	+24.81m²
8 BUTAS	67.87m²	
9 BUTAS	40.20²

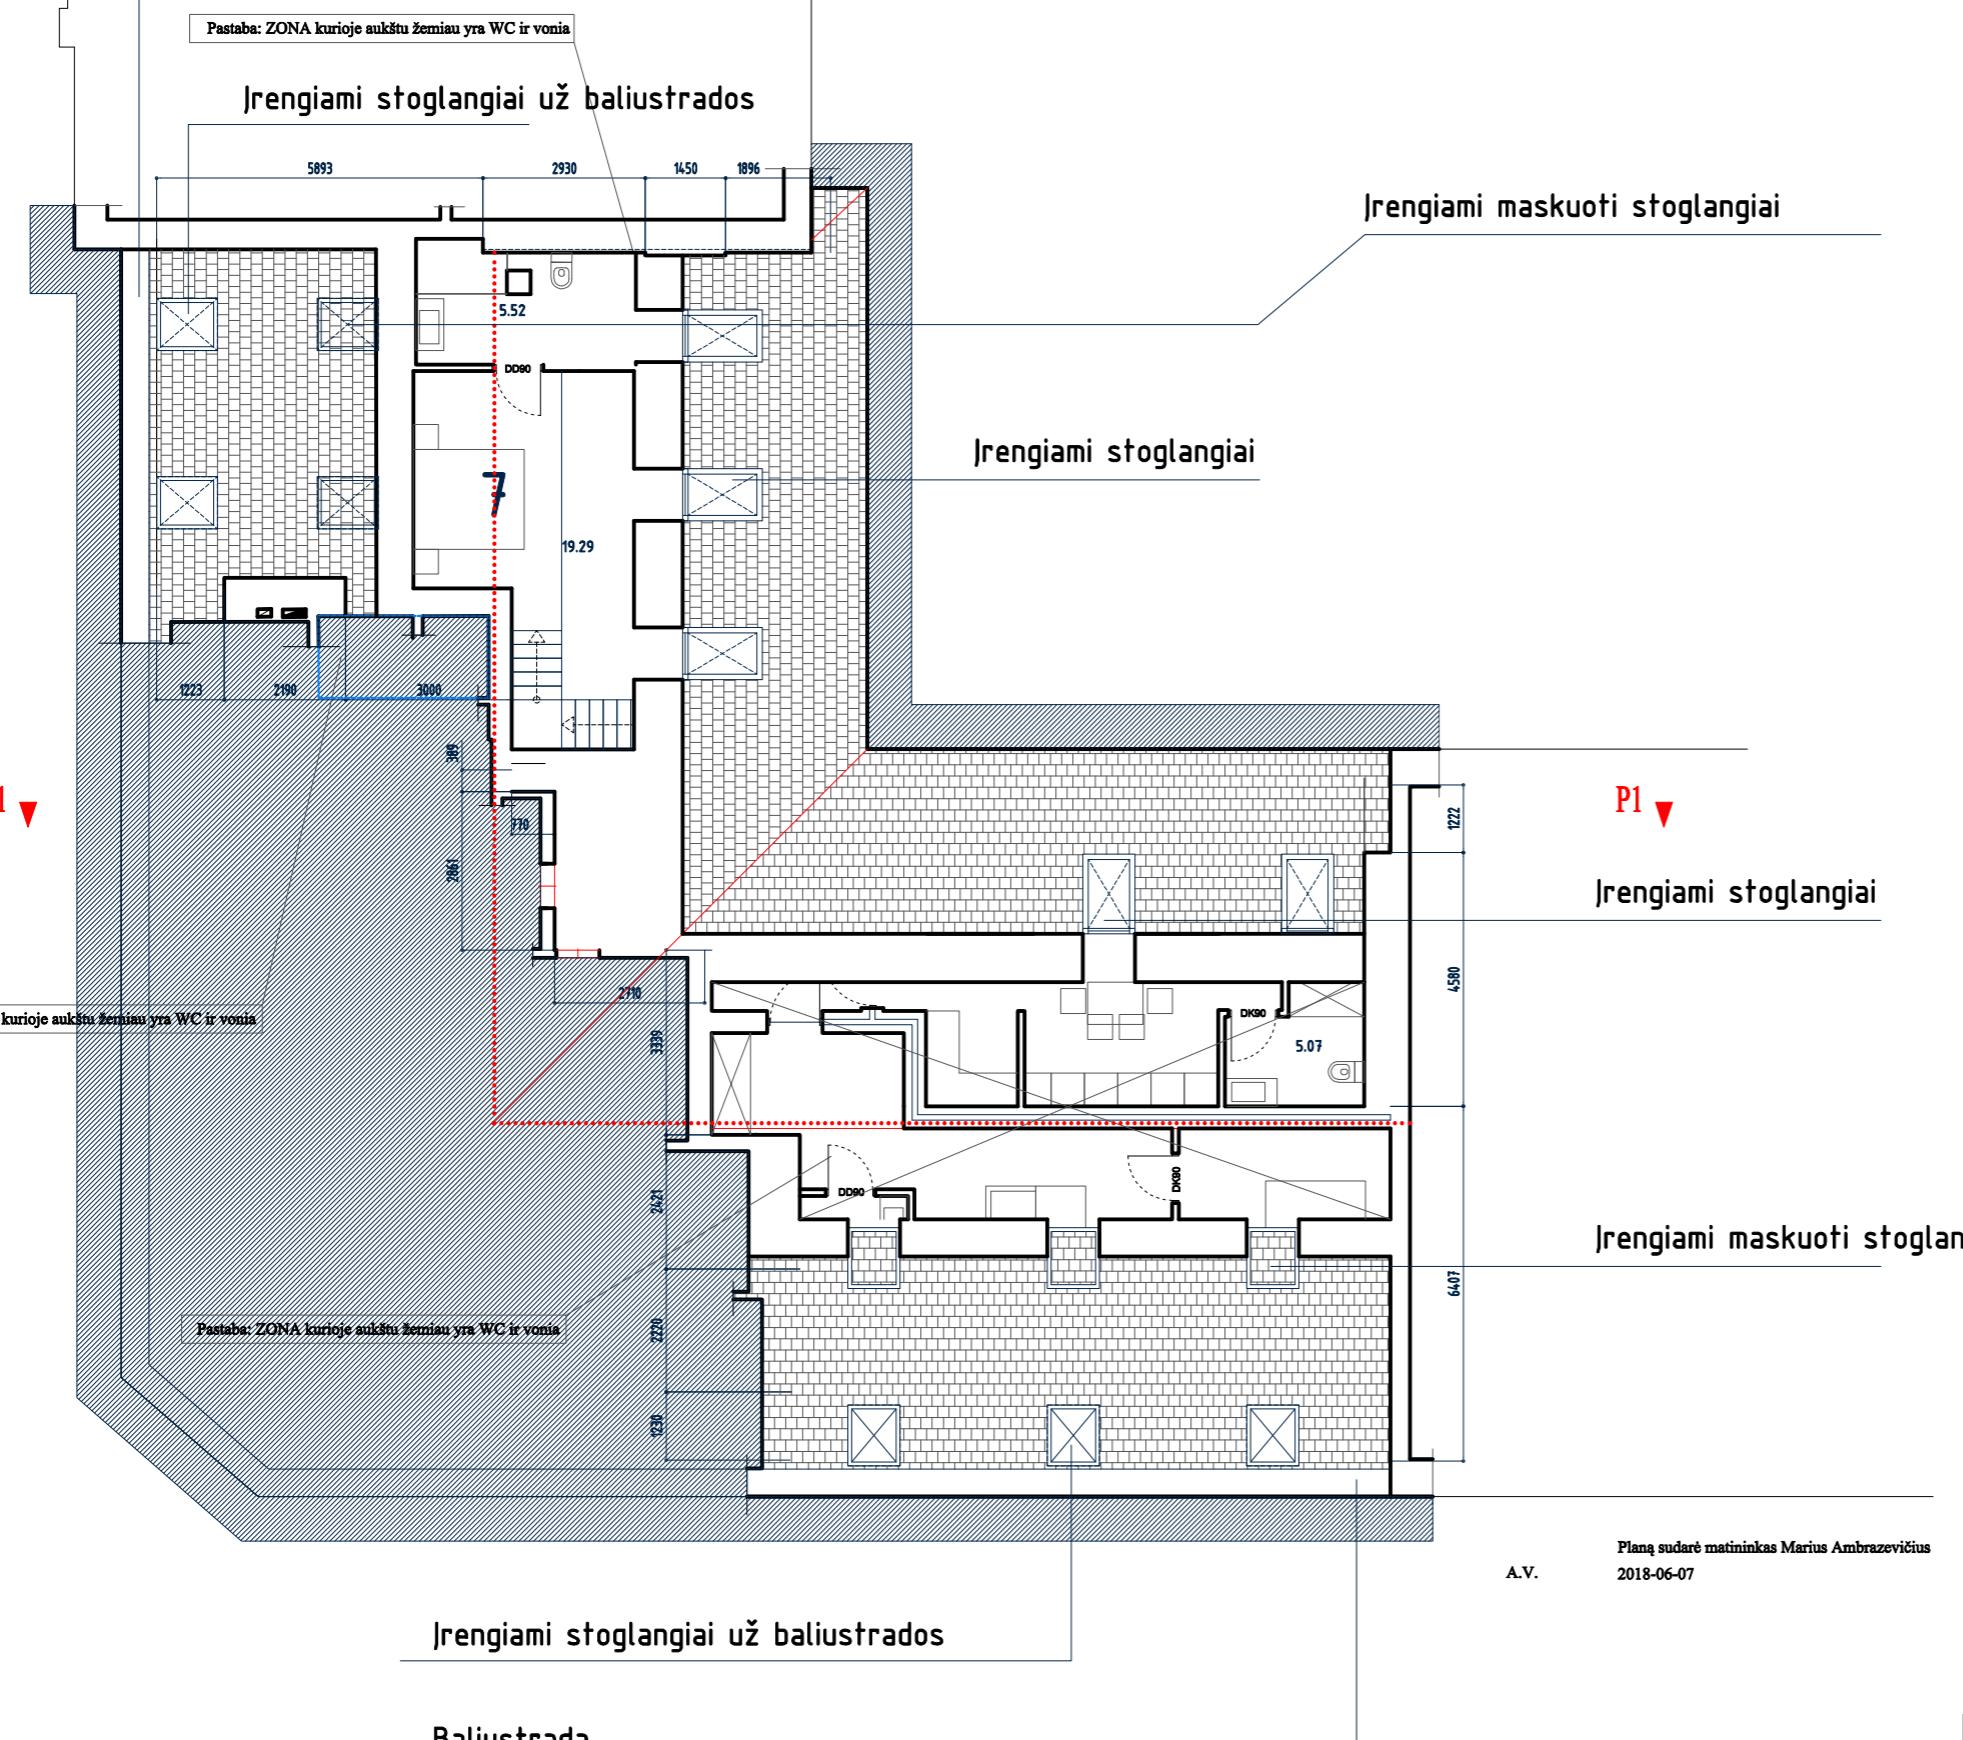
A TEST. NR.	MB "Mes architektai"				LAIDA			
KPD0013 A1868	PV	M. Raišutis	<i>Raišutis</i>	2019.09				
A 2171	PDV	D. Čipkus	<i>Čipkus</i>	2019.09	ANTRESOLĖS PLANAS			
ETAPAS	Statytojas	UAB "LAKEDĖ"			M 1:100			
PP					OBJEKTO NR:			
					MES/201907-78			
	LAPAS	LAPU						
	1	1

-Ant esamų laikančių sienų formuojamos tarpuvinės sienos. O butuose įrengiamos lengvų konstrukcijų g/k pertvaros ir mediniai laiptai į antresoles.

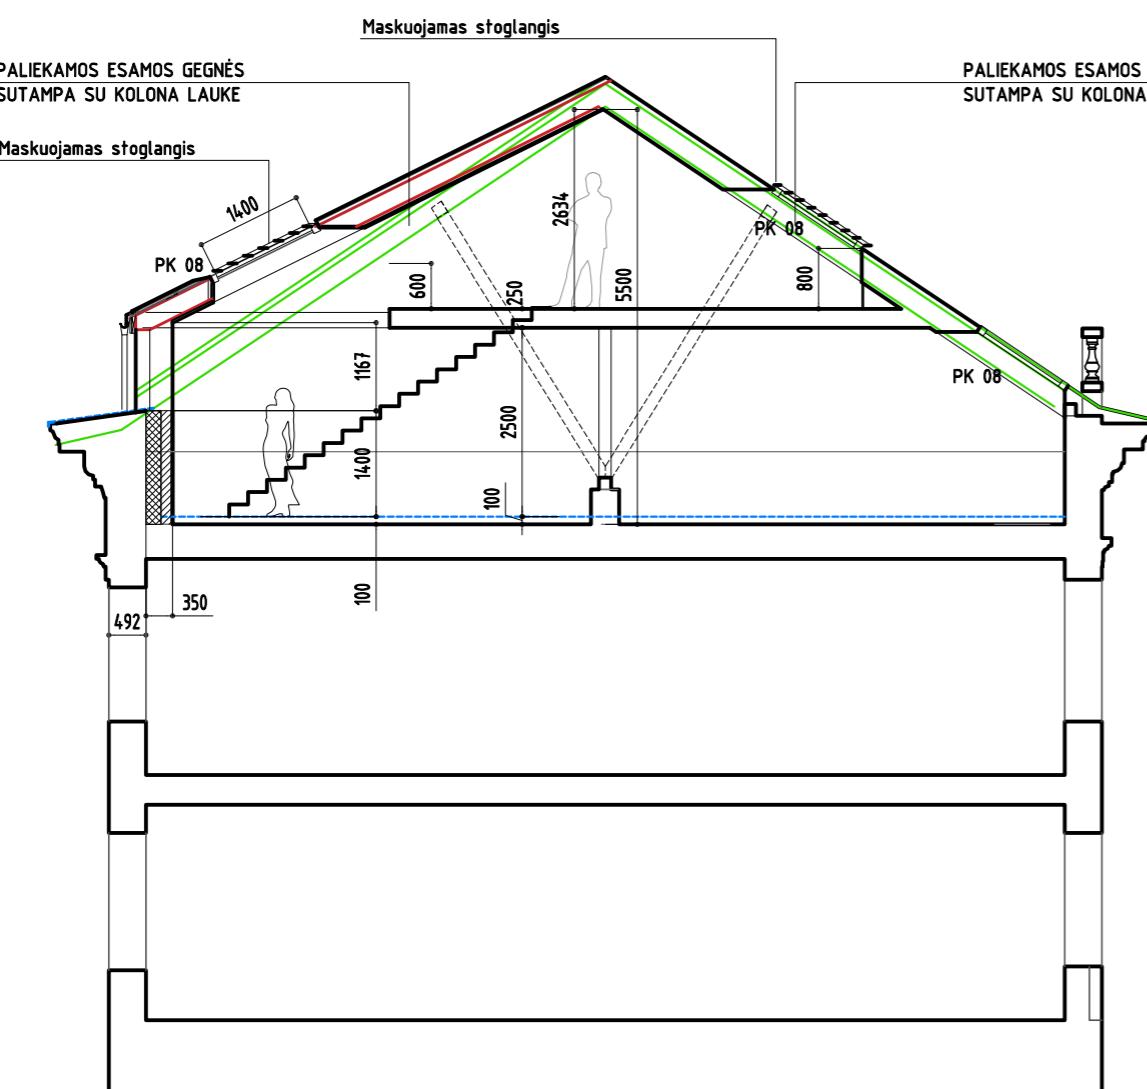
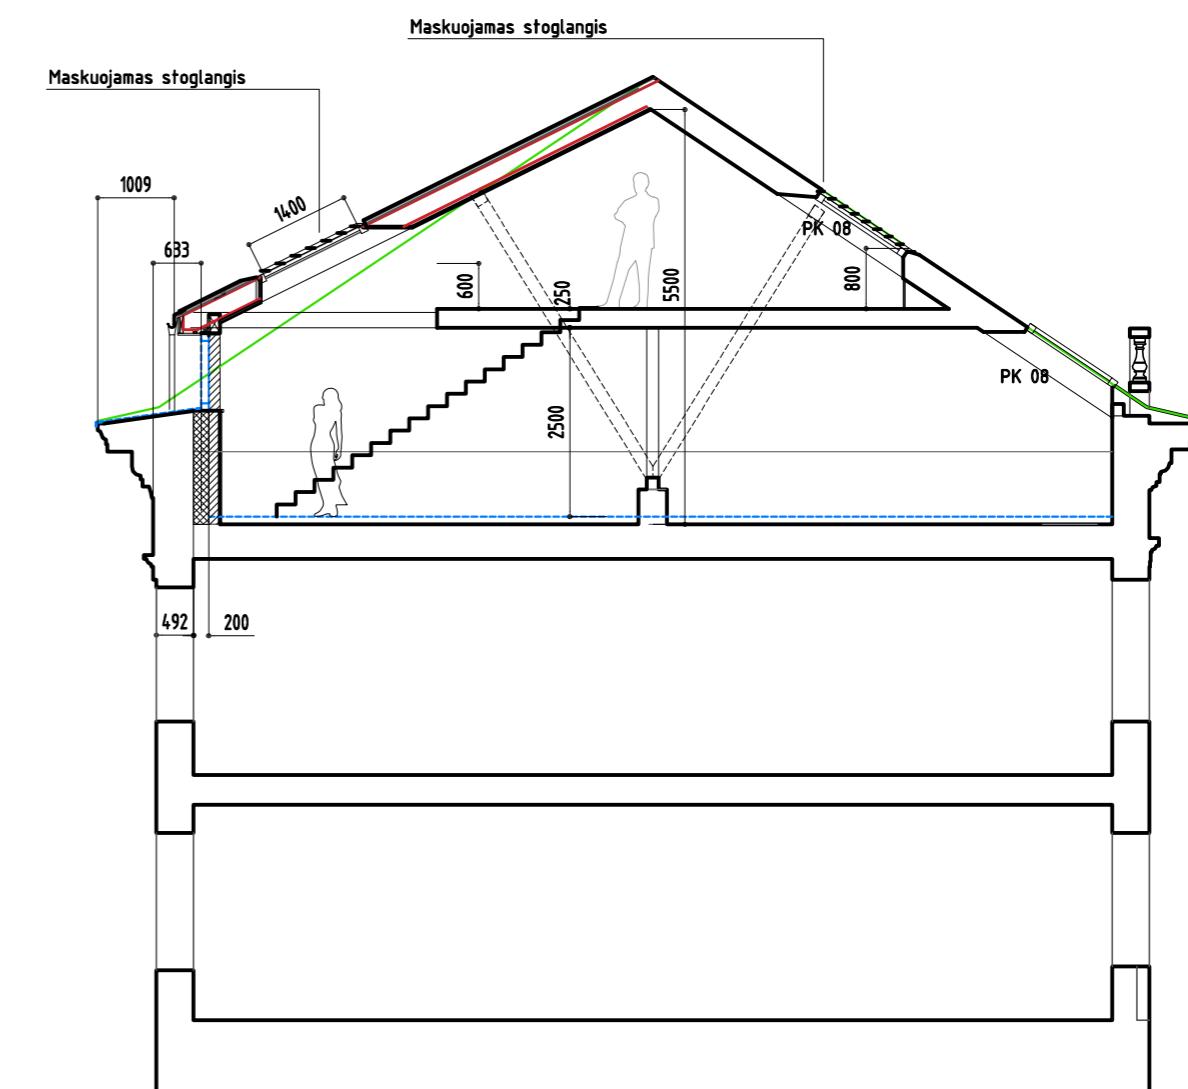
ATEST. NR.	MB "Mes architektai"				LAIDA
				861419018	
KPD0013 A1868	PDV	M. Raišutis		2020.03	PJŪVIS, KARNYZO DETALĖ M 1:100
A 2171	PV	D. Čipkus		2020.03	
ETAPAS	Statytojas UAB "LAKEDĖ"			OBJEKTO NR: MES/201907-78	LAPAS
PP					LAPŪ
					1
					1

Virš gegnių dedama hidroizoliacija ir kalamos išilginės lotos (2.5x5cm), suformuojamas ventiliuojamas oro tarpas. Tada kalami gebėstai 2.5x10 cm kas 26cm (tarp ašių 36cm) ir suformuojami stogo lentų paklotai stogo apatinėse dalyse, formuojami nuolydžiai ties parapetais. Daromi stogo elementų apskardinimai ties kaminalis, parapetais, baliustrada, suformuojamos

karnizo laštakos ir įlajos, montuojami stogo vidinės sālajos latakai. Montuojama stogo danga, montuojamos kraigo čerpės. Apskardinami kaminai ir dedamos priešgaisrinės tvorelės ir gaisrinės kopėčios, suformuojami liukai ir kopėčios iš palėpės ant stogo. Tarpai tarp gegnių ir kaminų užpildomi nedegia akmens vata.
