<i>STATYTOJAI (UŽSAKOVAI)</i>	A.K.
<i>PROJEKTAS</i>	DAUGIABUČIO GYVENAMOJO NAMO AUŠROS VARTŲ G. 18, NEĮRENGTOS PASTOGĖS NR. 17, VILNIUJE, PASKIRTIES KEITIMO Į BUTUS, SUDALINIMO IR KAPITALINIO REMONTO PROJEKTAS
<i>OBJEKTO ADRESAS:</i>	Aušros vartų g. 18-17, Vilniaus m. u/nr. 4400-3985-7822:6756
<i>ŽYMĖJIMAS:</i>	Vilniaus senamiestis (u.k. 16073) teritorija Vilniaus senojo miesto vieta su priemiesčiais (u.k. 25504) teritorija
<i>PROJEKTO NR</i>	SMA 20-05 PP
<i>STADIJA</i>	PROJEKTINIAI PASIŪLYMAI (TP)
<i>STATYBOS RŪŠIS</i>	KAPITALINIS REMONTAS

Stadija: Projektiniai pasiūlymai (PP)

AIŠKINAMASIS RAŠTAS

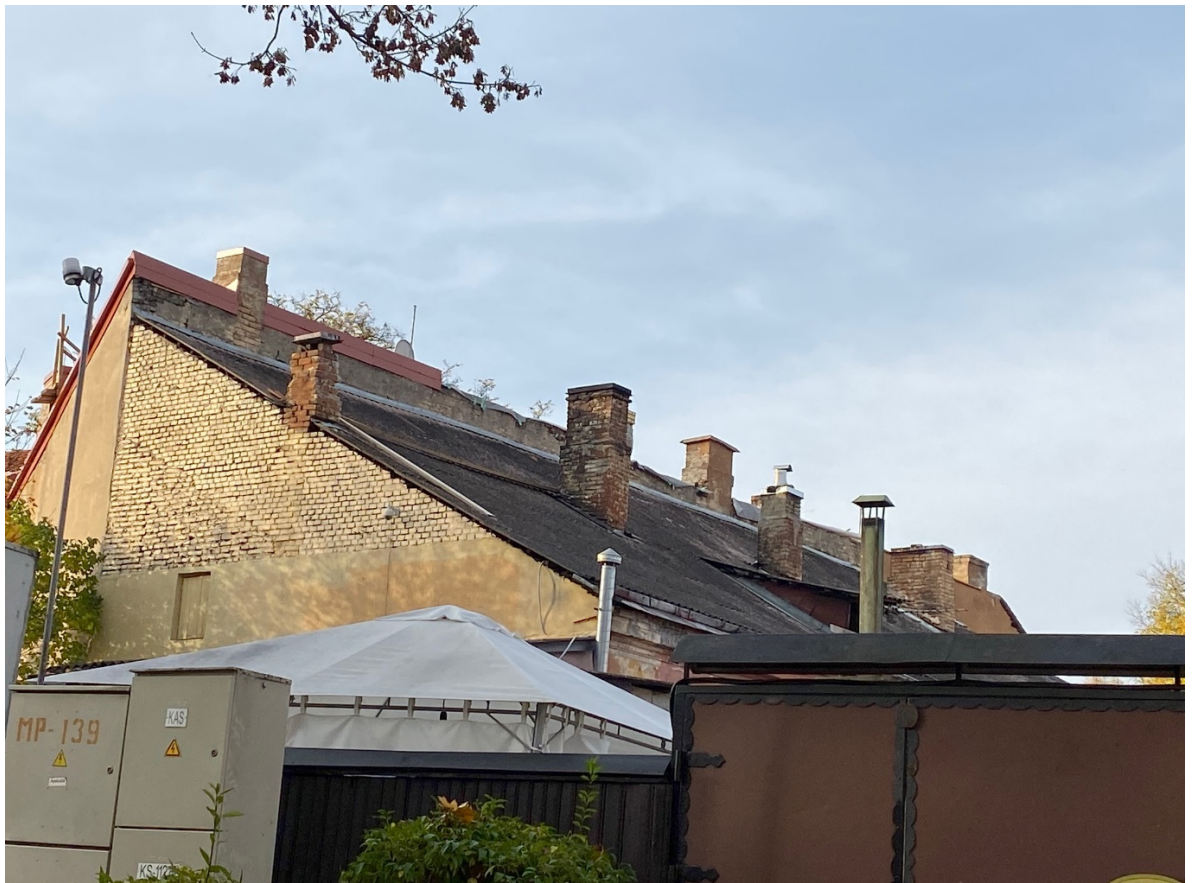
Pastogės vaizdas iš rytinės pusės

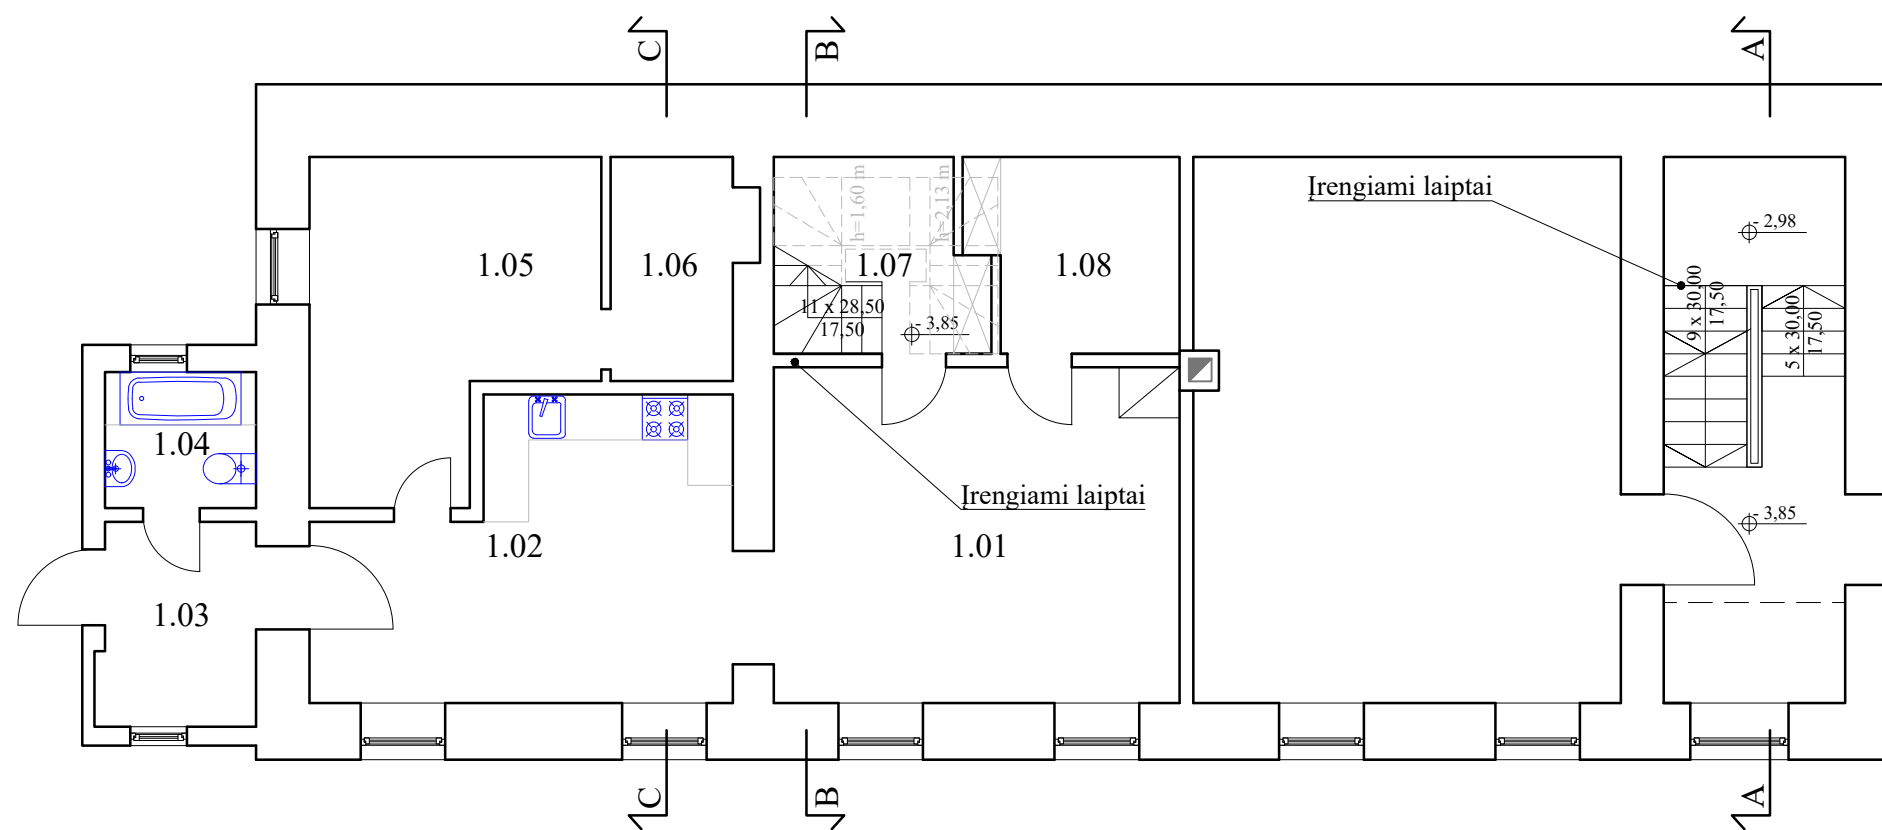
III AUKŠTAS 1:100

1.01	Kambarys	21.79m ²
1.02	Kambarys su virtuvės niša	18.98m ²
1.03	Tamburas	5.55m ²
1.04	Vonia	3.60m ²
1.05	Kambarys	14.99m ²
1.06	Sandėliukas	5.16m ²
1.07	Laiptinė su holu	3.91m ²
1.08	Drabužinė	6.81m ²
Viso		80.79m ²

- nuosavybės valdomą A.K. dalis prijungiama prie 3 aukšto buto Nr. 16, įrengiant vidinius laiptus;
- nuosavybės teise valdoma Ū.G. dalis projektuojama atskiras butas, patekimui patęsiant bendro naudojimo laiptinę patekimui į mansardinį aukštą

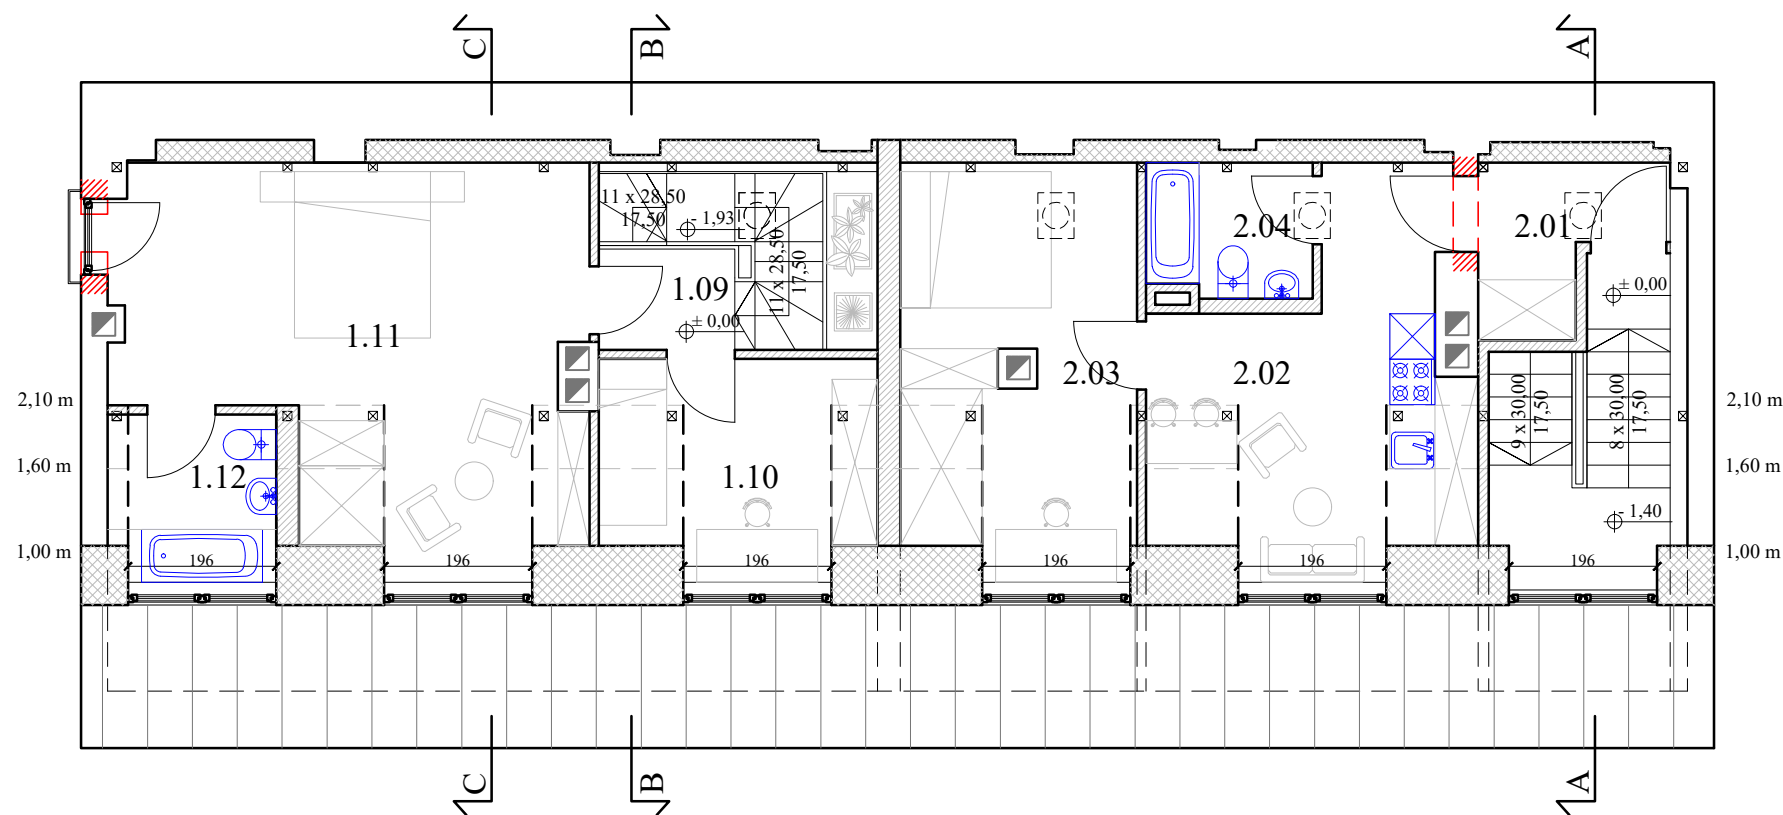
MANSARDINIS AUKŠTAS 1:100

1.09	Koridorius	2.39m ²
1.10	Kambarys	8.31m ²
1.11	Kambarys	26.29m ²
1.12	WC	4.60m ²
Viso		41.59m²

2.01	Prieškambaris	4.58m ²
2.02	Kambarys / virtuvė	15.65m ²
2.03	Kambarys	14.33m ²
2.04	WC	3.88m ²
Viso		38.44m²
Mansardos plotas:		80.03m²

Kiemo korpusas tvarkomas pagal taikomųjų tyrimų duomenis, nekeičiant esamos vienšlaitės stogo formos ir medinės stogo konstrukcijos. Kapitalinio remonto apimtyje stiprinama esama pastogės konstrukcija, formuojami tūriniai stoglangiai ir tarp gegnių plokštuminiai stoglangiai ir šviesos šuliniai, išsaugant esamus mūrinius dūmtraukius.

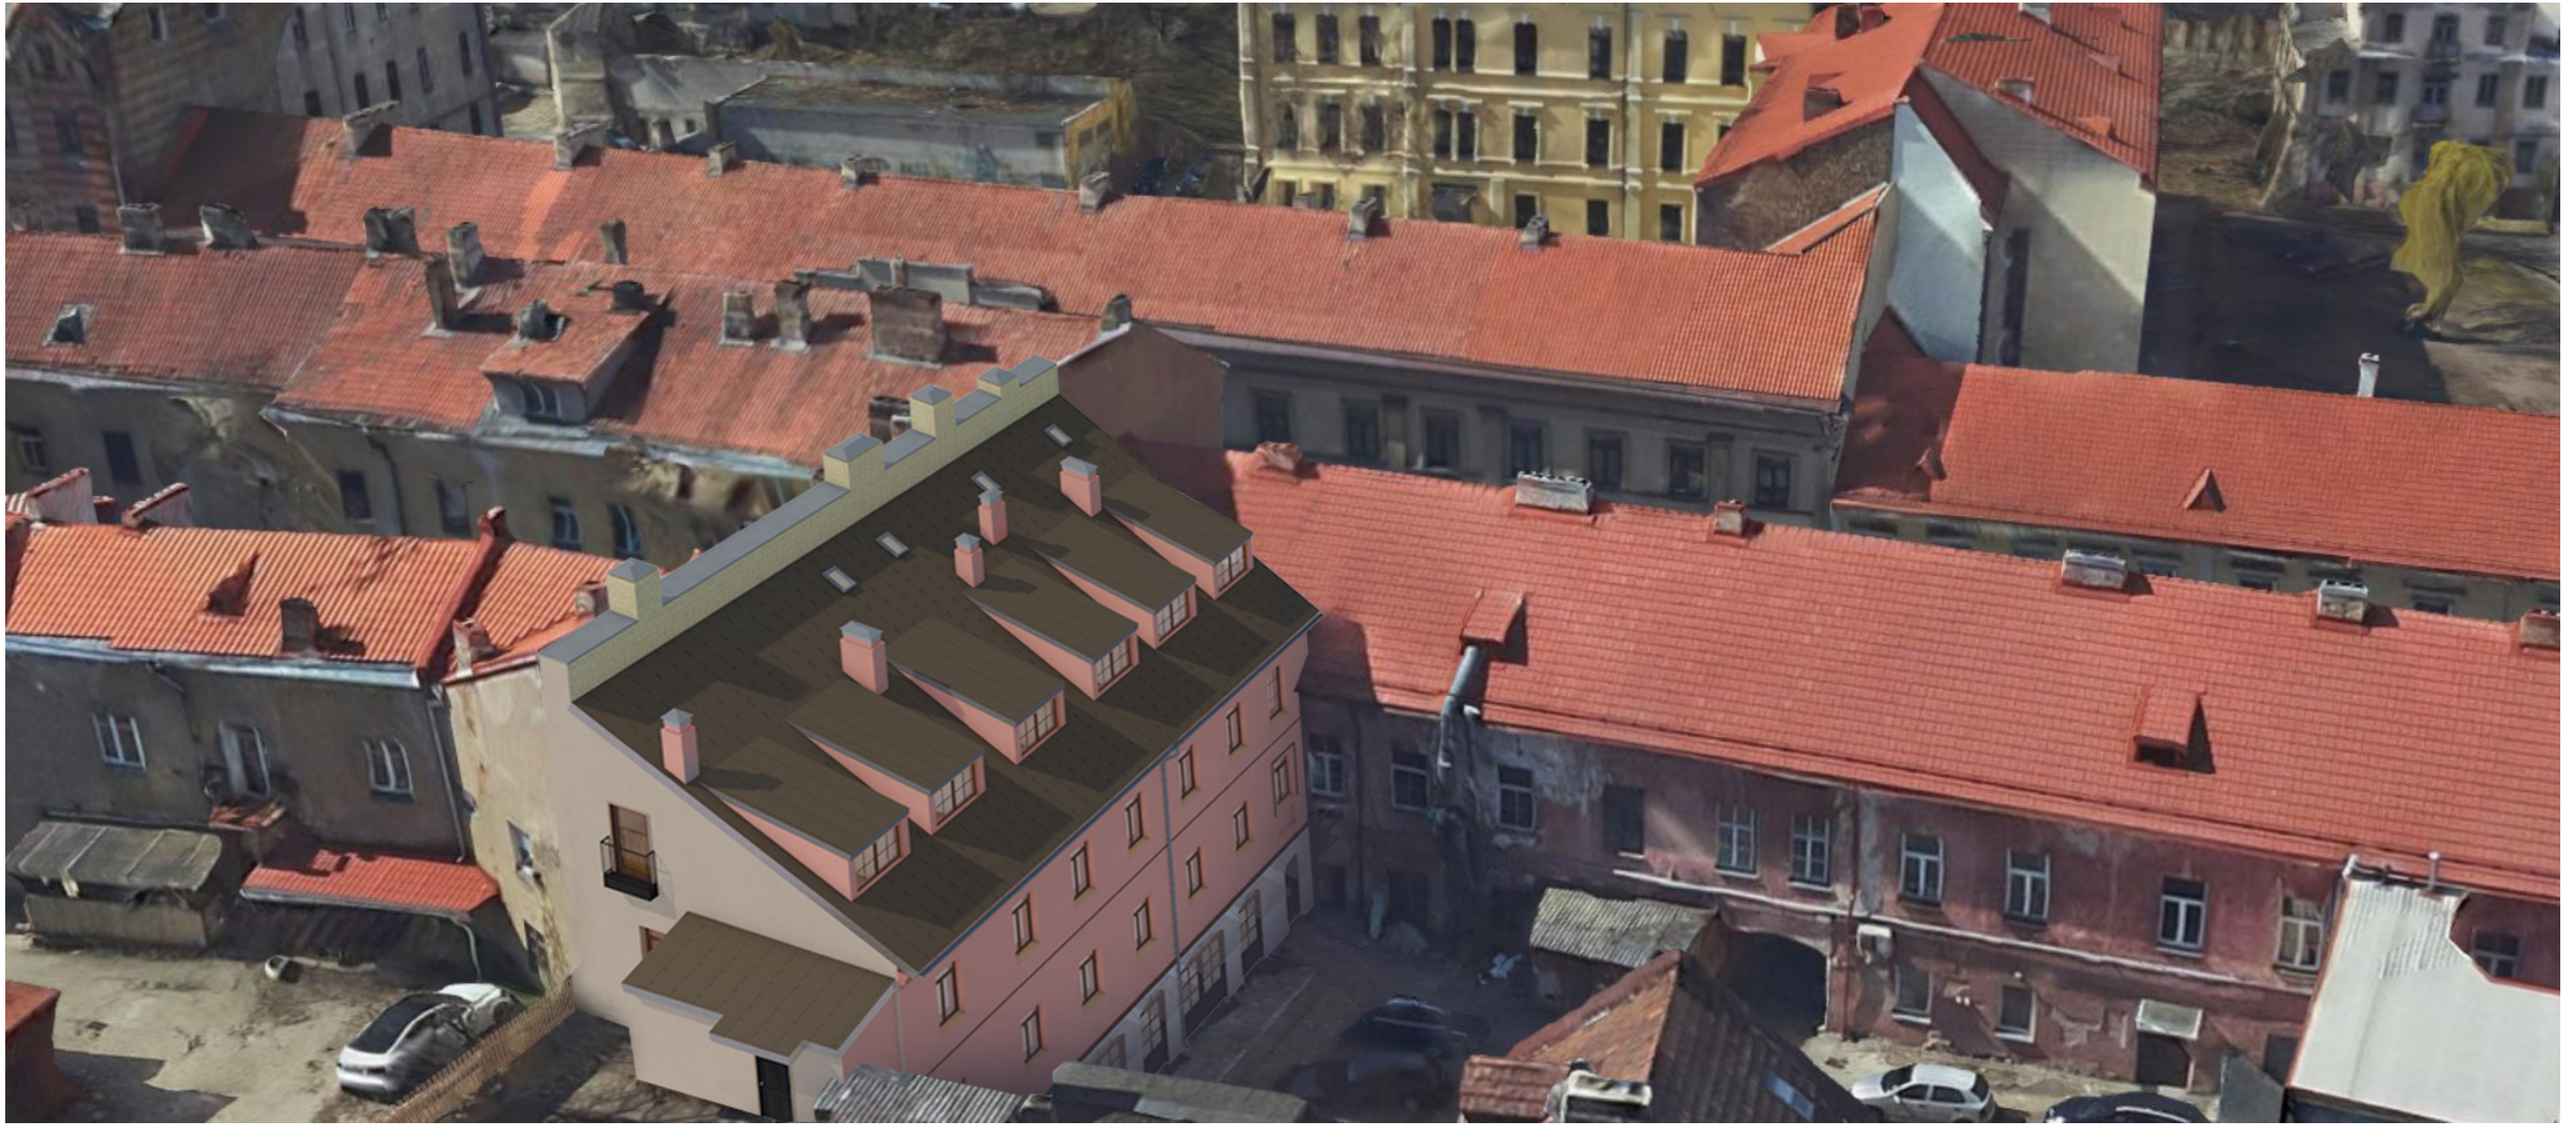
Projekto vizualizacijos parengtos ant VILNIUS 3D realaus vaizdo modelio, <https://3d.vilnius.lt/>

Projektuojamas mansardinio aukšto įrengimas Aušros vartų g. 18-17, kiemo korpusui, nekeičiant esamo kraigo ir šlaitinio stogo nuolydžio.

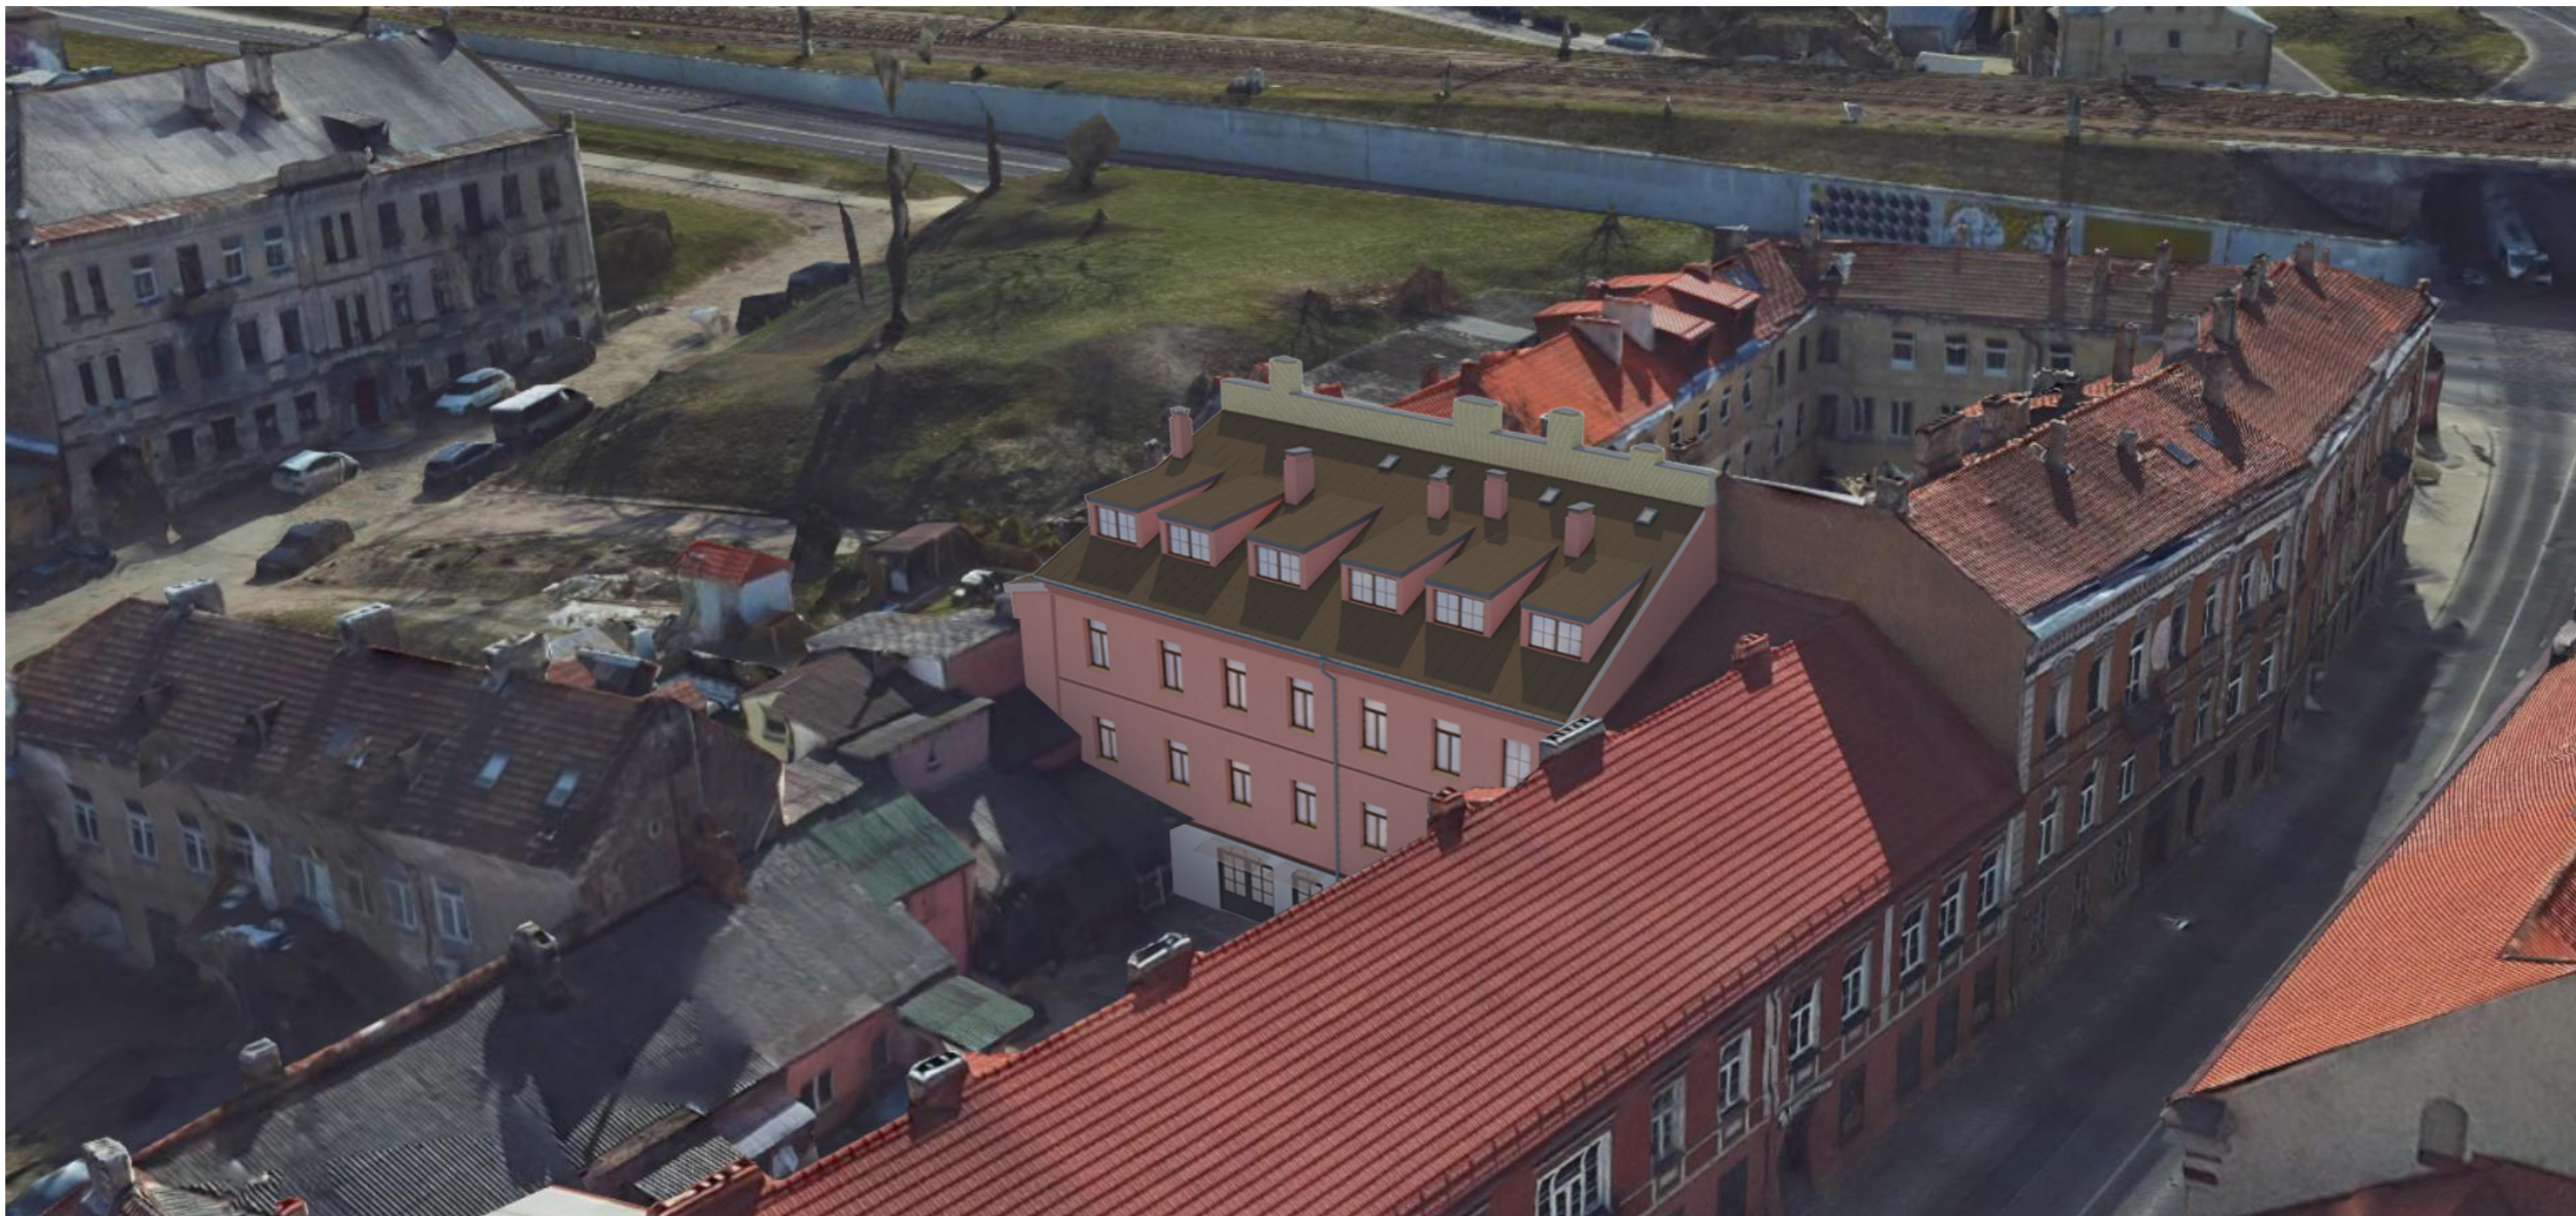
Projekto vizualizacijos parengtos ant VILNIUS 3D realaus vaizdo modelio, <https://3d.vilnius.lt/>

Projektuojamas mansardinio aukšto įrengimas Aušros vartų g. 18-17, kiemo korpusui, nekeičiant esamo kraigo ir šlaitinio stogo nuolydžio.
