ALGIRO G. 41 (ŠIAURINIS KORPUSAS)

SITUACIJOS SCHEMA, FOTONUOTRAUKOS

**DAUGIABUČIO GYVENAMOJO NAMO ALGIRDO G 41, VILNIUS
NEGYVENAMOS PALĖPĖS DALIES NR.14 KEITIMO Į GYVENAMĄJĄ,
SUJUNGIANT SU BUTU NR.6A KAPITALINIO REMONTO PROJEKTAS.**

AIŠKINAMASIS RAŠTAS

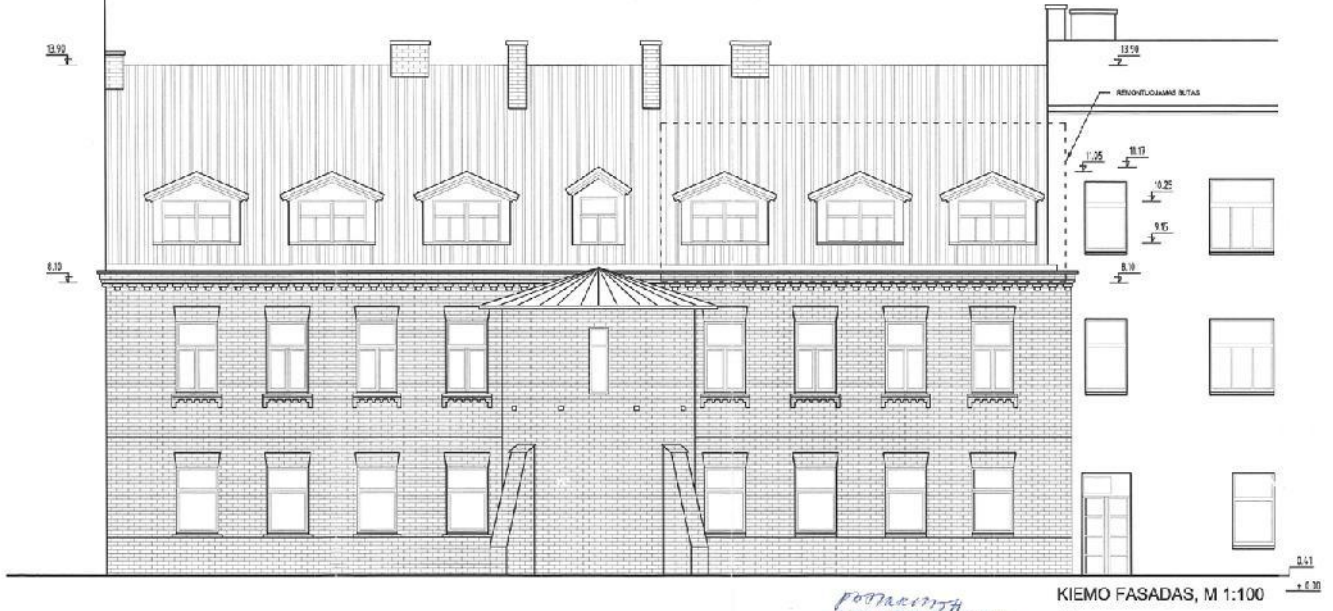
KIEMO FASADAS, M 1:100

Anksčiau suderinti Namų Algirdo g 41 gatvės ir kiemo fasadų sprendiniai

- DVIGUBO FALCO JUNGIMO SKARDOS LAKŠTŲ DANGA, RAL 8004 (KERAMINIŲ PLYTŲ SPAVOS)

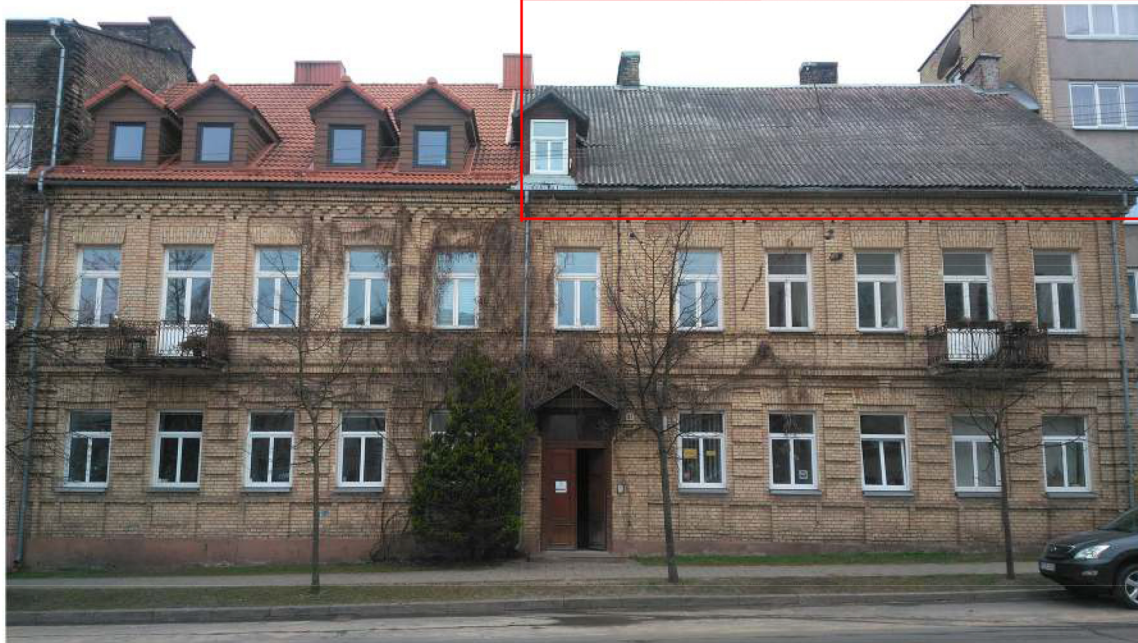
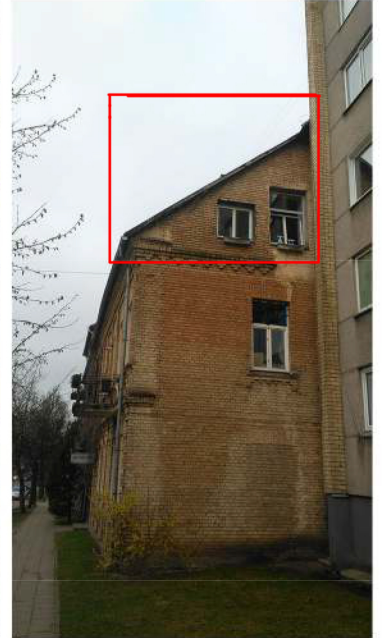
PROJEKTUOJAMAS BUTAS
IŠ GATVĖS PUSĖS

ŠONINIS
FASADAS

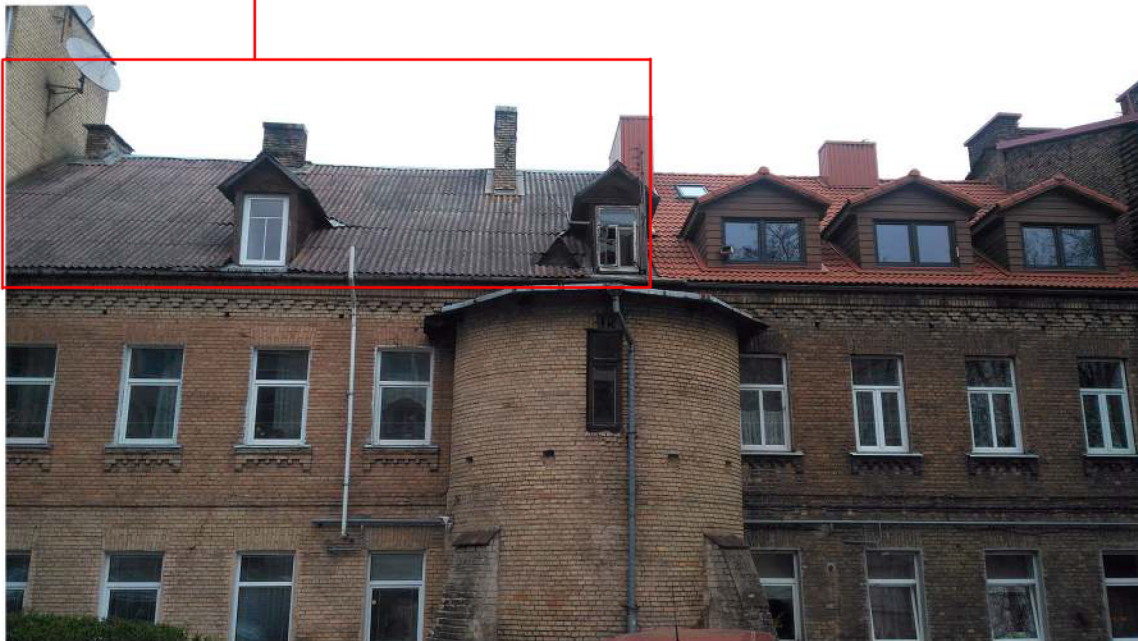
PROJEKTUOJAMAS BUTAS
IŠ KIEMO PUSĖS

BŪTINA ATLIKTI BUTO KAPITALINĮ REMONTĄ ANALOGIŠKAI KAIMYNINIAM BUTUI,
KAD ATSTATYTI PASTATO SIMETRIJĄ.

Būtina atlikti buto nr.6a kapitalinį remontą, kad sutvarkyti gatvės ir vidinio kiemo fasadus. Dabar stogas atrodo chaotiškai – pusė stogo pakeista danga ir tūriniai stoglangiai, todėl viską reikia suvienodinti.
