**VIEŠBUČIŲ PASKIRTIES PASTATO L.STUOKOS-GUCEVIČIAUS G. 1,
VILNIUJE,
REKONSTRAVIMO PROJEKTAS.
projektiniai pasiūlymai**

**užsakovas UAB "ŠVENTARAGIO SLĖNIS"
parengė architektas Kęstutis Lupeikis
A217**

AIŠKINAMASIS RAŠTAS

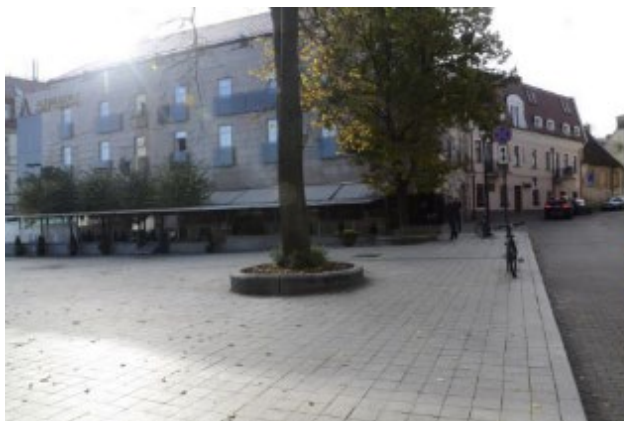
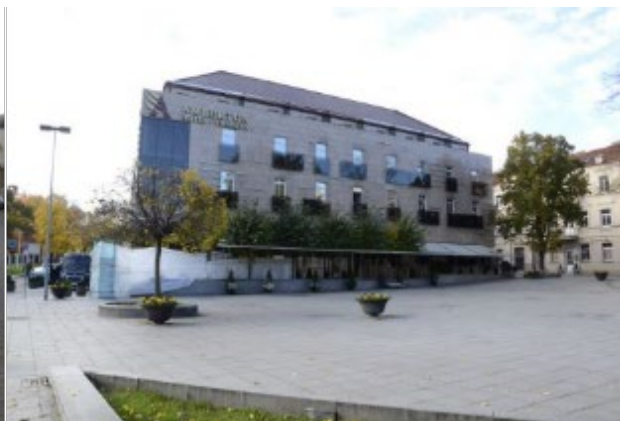
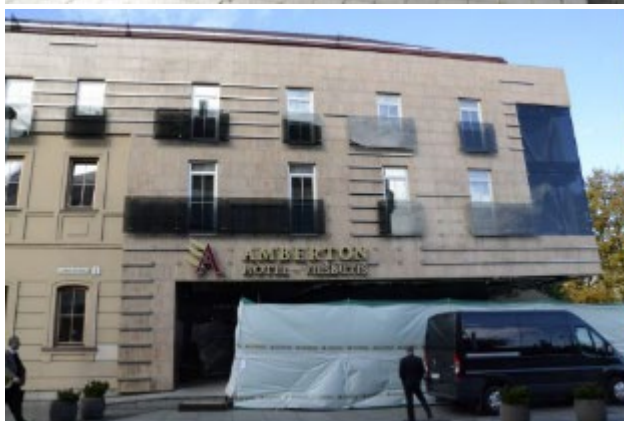
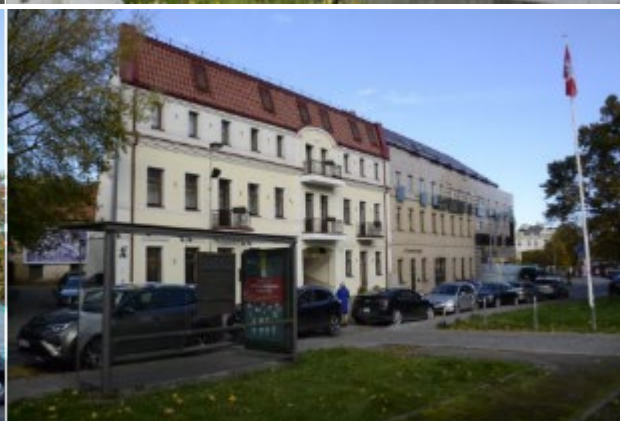
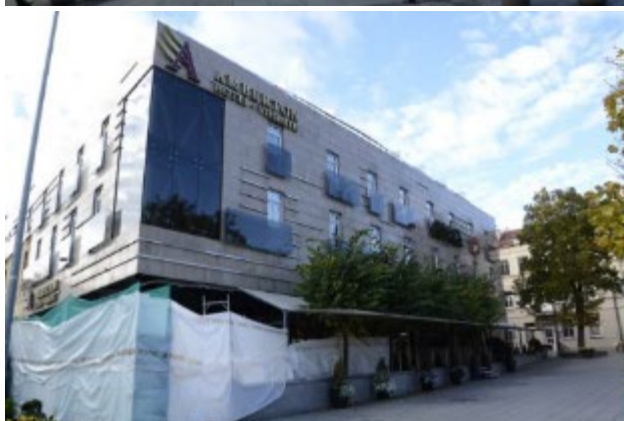
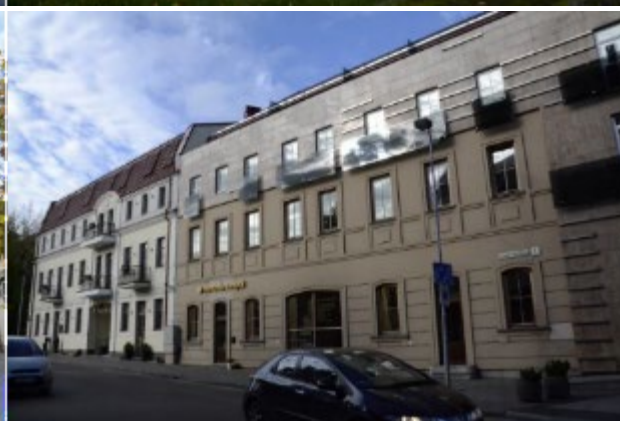
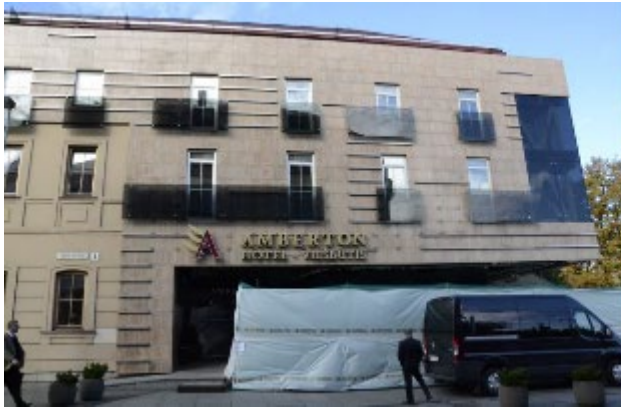
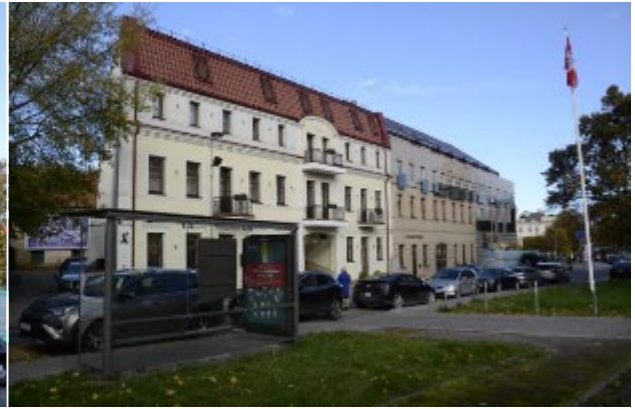
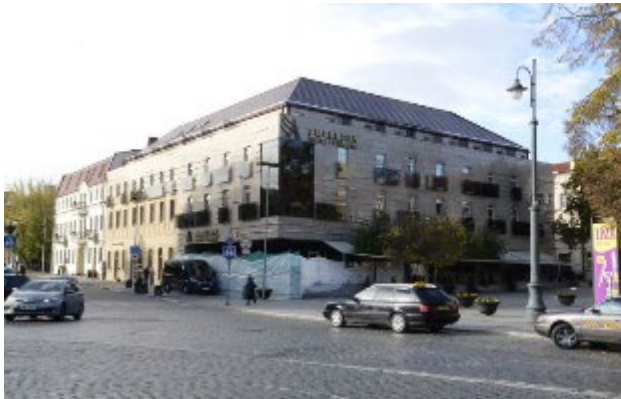
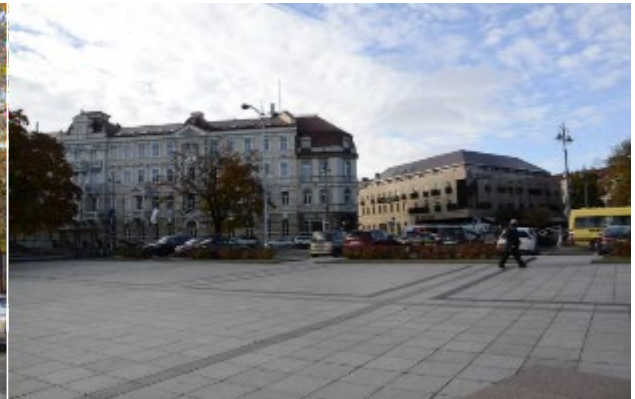
PASTATO BŪKLĖ EKSTERJERAS

Šis pastatas jau buvo pastatytas 2002m. Fasade matoma istorinio pastato citata. Kita pastato dalis išlaiko istoriniam užstatymui būdingą langų formą, išmatavimus ir išdėstymą. Senamiesčio mažteliškumas išlaikomas tamsus stiklo ir metalo juostomis, kurie taip pat suteikia pastatui savotiškumo ir pagyvina fasadus, bei sukuria šiuolaikišką estetiką. Pastatas dabartinių metų yra naudojamas pagal savo paskirtį. Eksterjeras yra gerai išsilaikęs. Fasada atrodo gana gerai be didelių defektų. Visos konstrukcijos langų rėmai, balkonai, pertvaros ir yra nuolat prižiūrimos. Visos sienos nešančios bei nenešančios yra geros būklės. Iš išorės matomas stogo kontūras atitinka senamiesčio pastatų stogų stilistiką, tačiau yra matomas balkonas, kuris atsiranda ketvirtame aukšte ir tarsi sukuria du atskirus tūrius – patį viešbučio pastatą ir ant jo uždėtą atskirą stogo tūrį. Taip pat atsiranda stoglangiai, kurie yra į gatvės pusę ir per juos yra apšviečiami viršutinio aukšto kambariai.

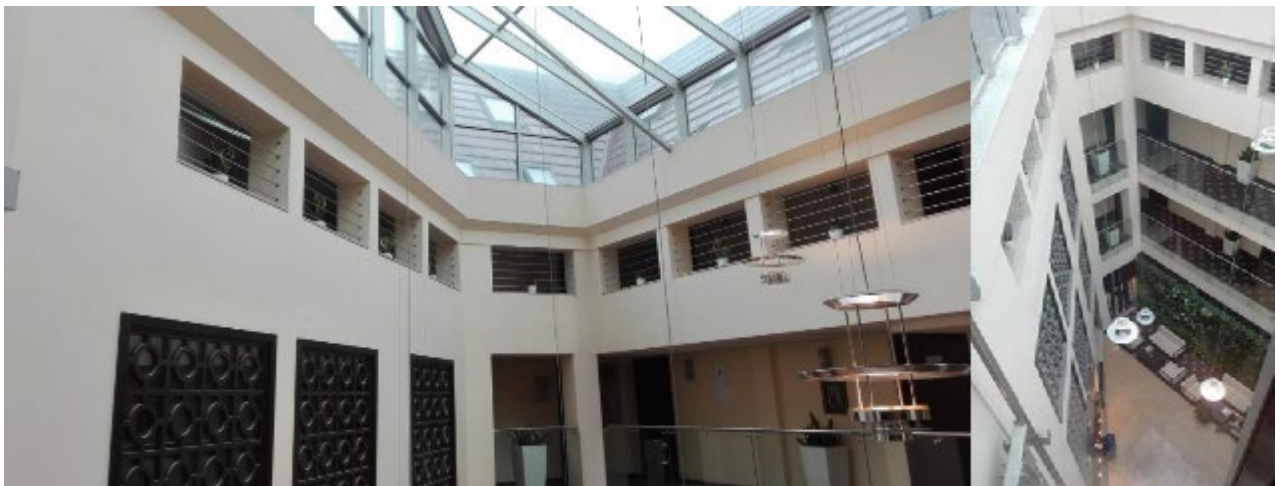
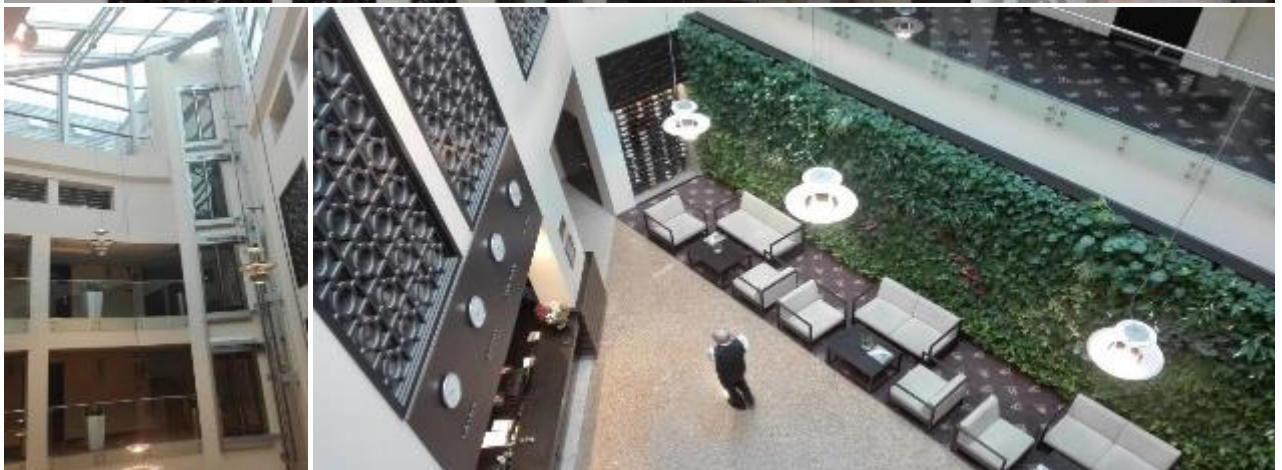
INTERJERAS

Pastato vestibulyje dominuoja stiklas. Receptija santūri, vyrauja šiltos spalvos. Pastato centre, per visus aukštus yra stiklu dengtas kiemelis. Iš vidinio kiemelio matomi antro ir trečio aukštų balkonai, bei ketvirto aukšto balkono „langai“.

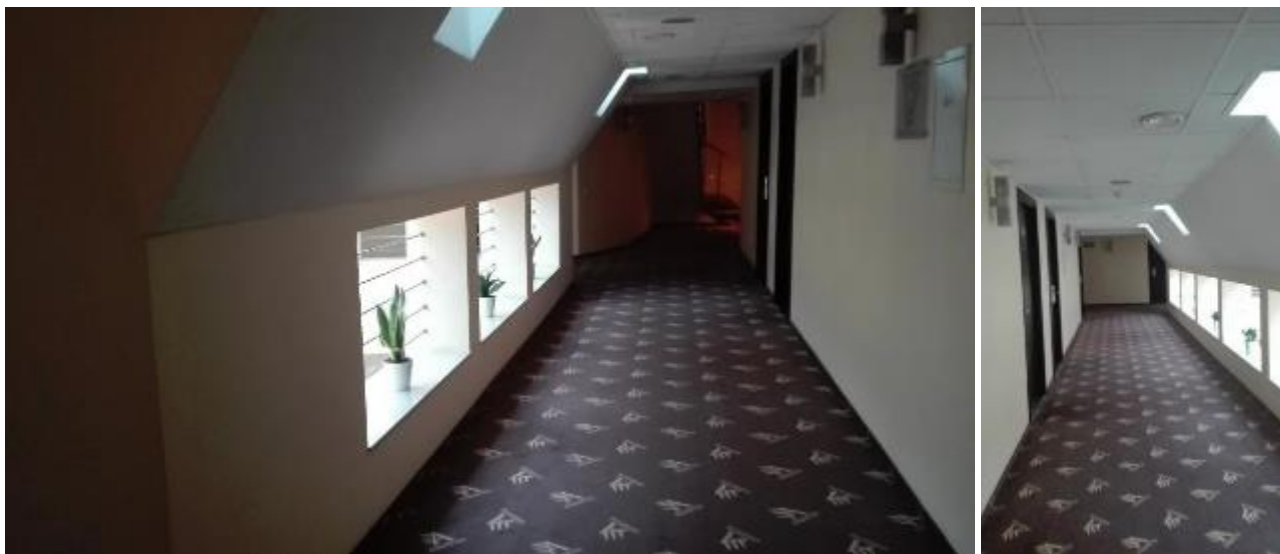
Pastate vyrauja koridorių sistema, koridoriai atviri, išdėstyti išorinėje kiemelio dalyje. Antro ir trečio aukštų

koridoriai yra gana šviesūs ir pakankamo pločio, tačiau ketvirto (pastogė M1) aukšto koridorius yra žemas ir tamsus, į jį šviesa dalinai patenka iš vidinio kiemelio ir per stoglangius, tad šis koridorius yra apšviečiamas dirbtine šviesa ir dienos metu.

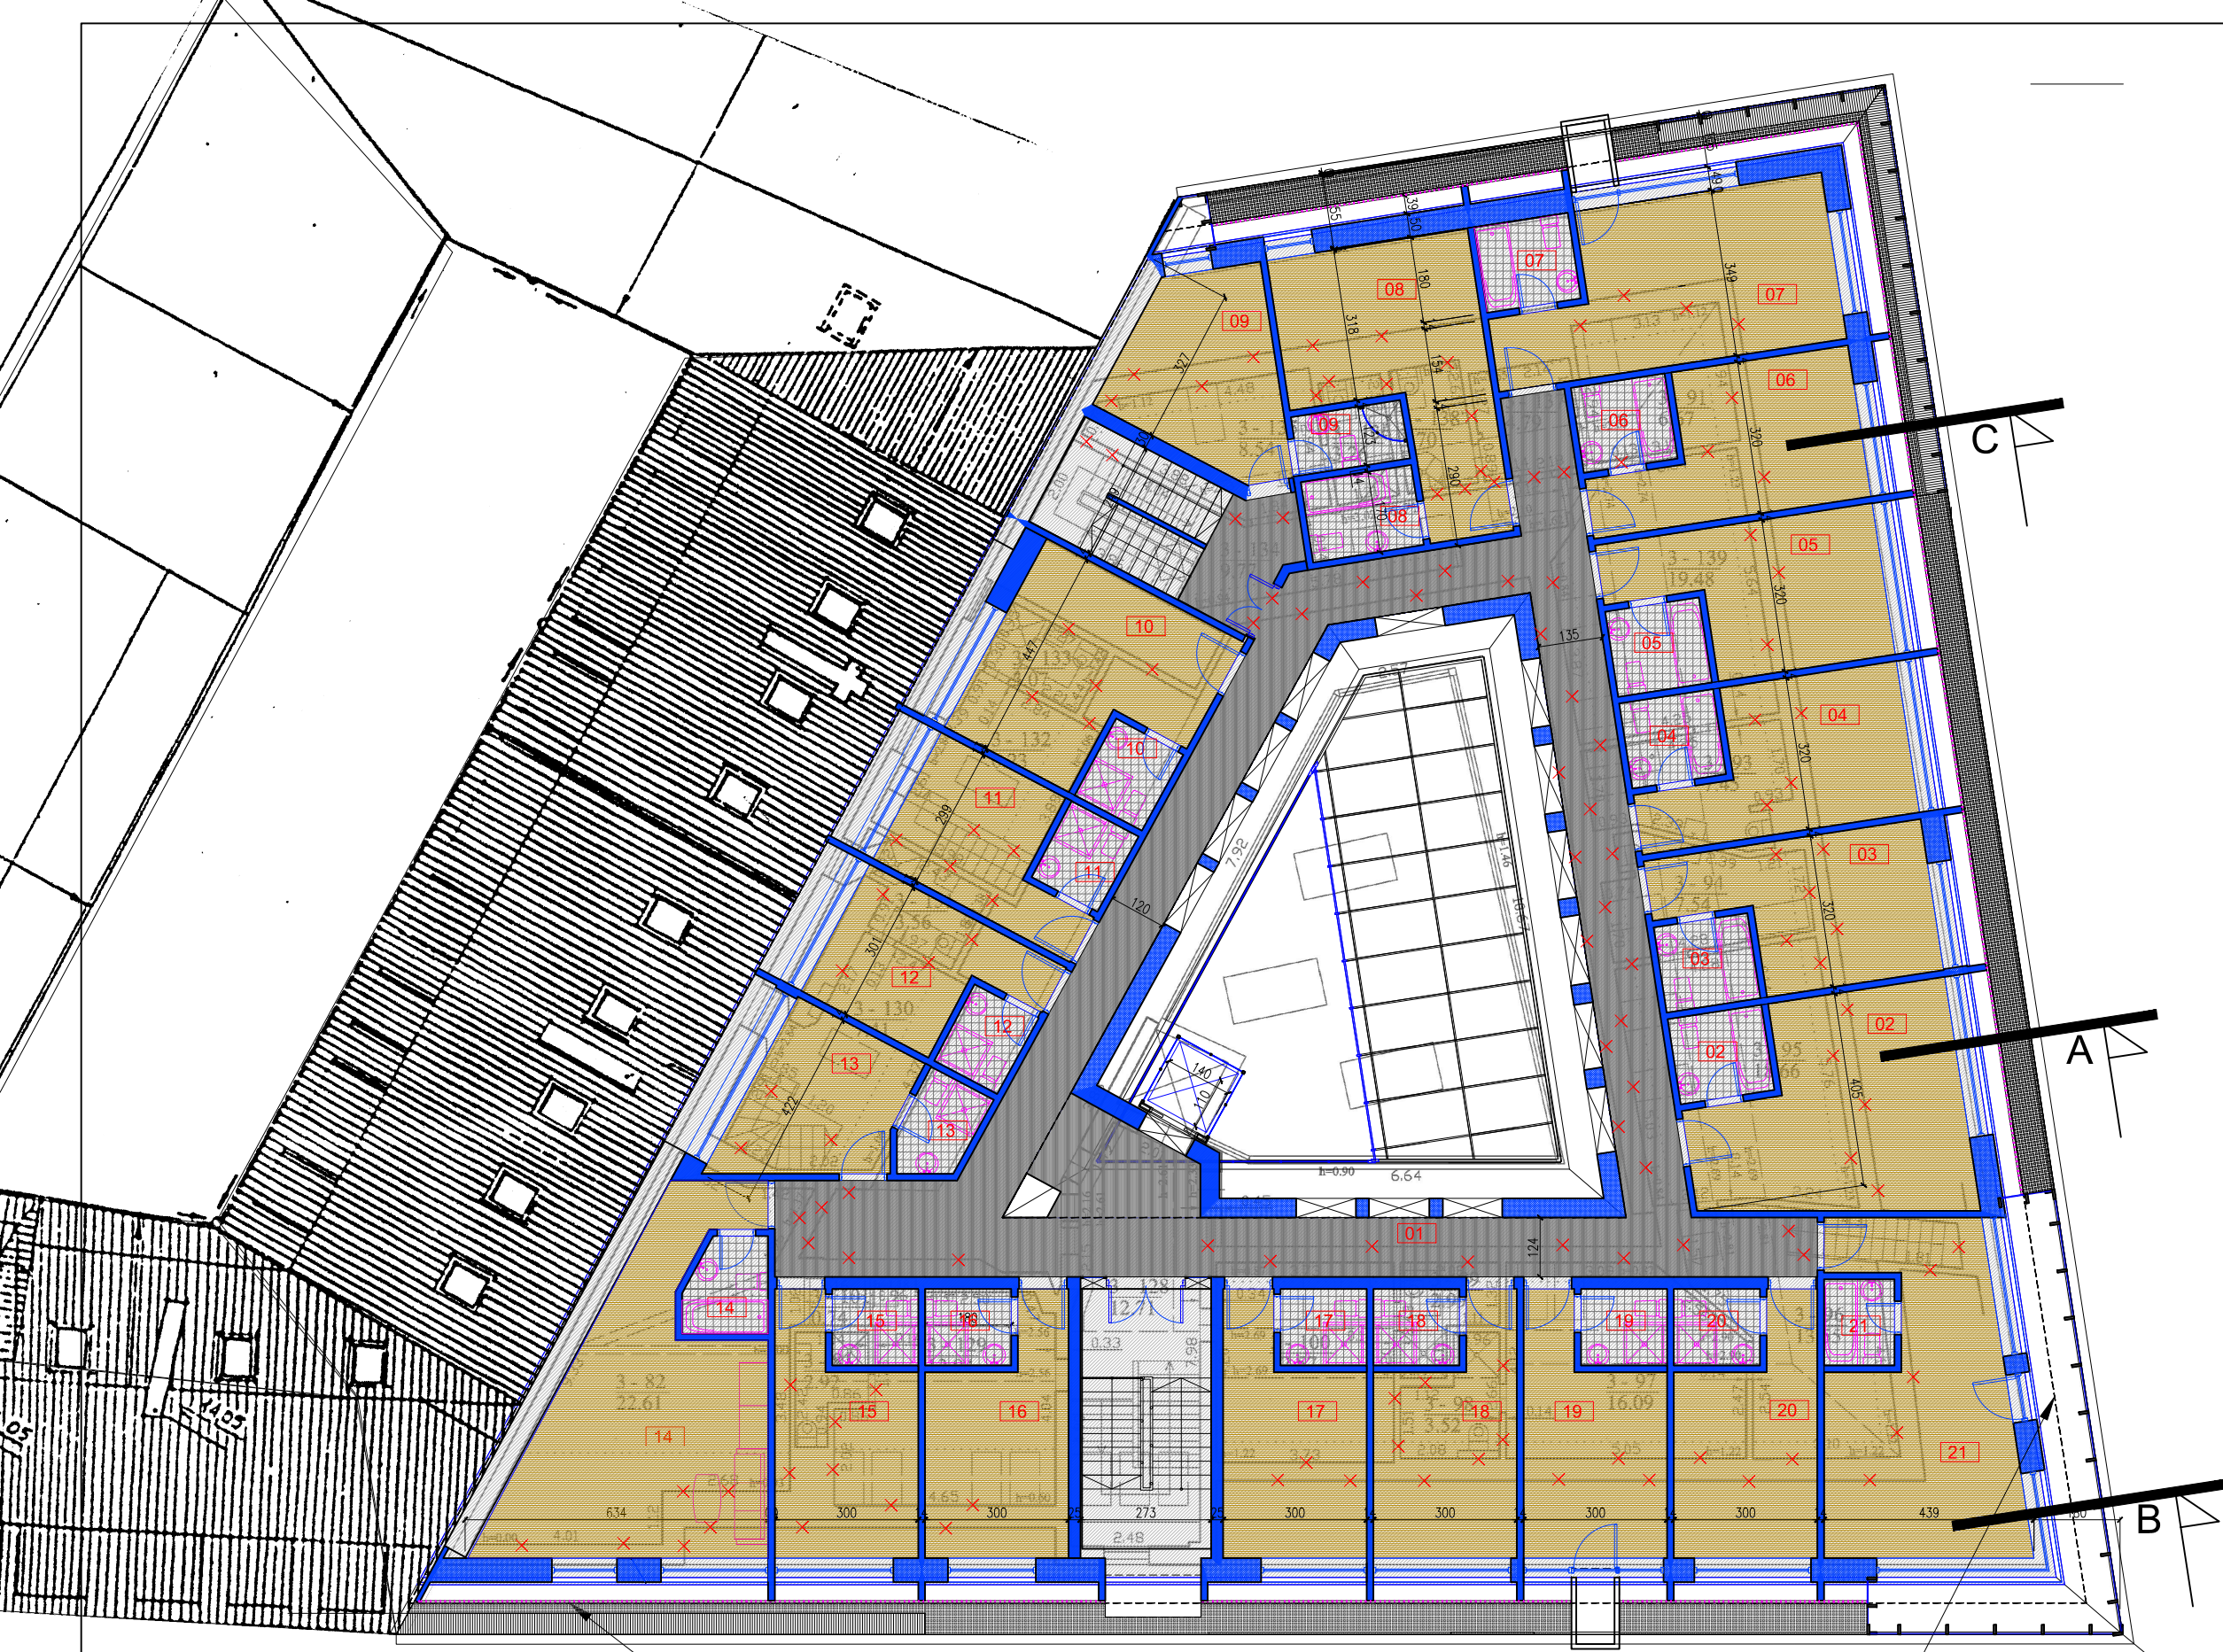
STOGO IŠORINIS KONTŪRAS (ALT. 1.60 NUO GRINDŲ; 10° PASVIRIMAS NUO VERTIKALĖS)

Buvo 210.77 m² / 9 num. (+11)

Skylyje ar aplinkinėje teritorijoje nenumatomi jokie darbai. Esamo pastato pirmieji trys aukštai ir rūsys – nekeičiami. Numatoma kapitališkai remontuoti ketvirtą (Pastogės patalpos M1) ir penktą (Pastogės patalpos M2) aukštus. Abu šie aukštai yra stogo tūryje. Pastogėje M1 planuojama kapitališkai remontuoti esamus viešbučio kambarius, neįtakojant laikančių pastato konstrukcijų ir iš esmės išlaikant esamą planinę struktūrą. Pastogėje M2 numatomi didesni pertvarkymai, neįtakojant laikančių pastato konstrukcijų (sienų kolonų). Šiame aukšte numatoma įrengti koridorių-galeriją apie vidinį atriumą. Iš šio koridoriaus planuojami pateikimai į viešbučio kambarius.
