PROJEKTO PAVADINIMAS	DAUGIABUČIO GYVENAMOJO NAMO, VASARIO 16-OSIOS G. 2-9A VILNIUS. NEĮRENGTOS PASTOGĖS DALIES KEITIMO Į GYVENAMĄJĄ, ĮRENGIANT 6 BUTUS, KAPITALINIO REMONTO PROJEKTAS
SKLYPAS	Vasario 16-osios g. 2, Vilnius .
	Patalpų unik nr 4400-4297-5926:3439
VIETOVĖ	-VILNIAUS MIESTO ISTORINĖ DALIS, VAD. NAUJAMIESČIU (KODAS 33653)
	-VILNIAUS SENAMIESTIS (KODAS 16073), VIZUALINĖS APSAUGOS POZONIS
	-VILNIAUS SENOJO MIESTO IR PRIEMIESČIŲ ARCHEOLOGINĖ VIETOVĖ (KODAS 25504)
KOMPLEKSAS	-NAMŲ KOMPLEKSAS (KODAS 44729)
OBJEKTAS	-NAMŲ KOMPLEKSO 3-ČIAS NAMAS (KODAS 44742)
UŽSAKOVAS/STATYTOJAS	TVIRTINU K C
STATINIO KATEGORIJA	Ypatingas
STATYBOS RUŠIS	Kapitalinis Remontas
ETAPAS	PP
DALIS	A
PROJEKTO NUMERIS	MES/201907-9
KTO NUMERIS	2020 03

DAUGIABUČIO GYVENAMOJO NAMO VASARIO 16-TOSIOS G 2-9A, VILNIUS, NEĮRENGTOS PASTOGĖS DALIES KEITIMO Į GYVENAMĄJĄ, ĮRENGIANT 6 BUTUS, KAPITALINIO REMONTO PROJEKTAS

AIŠKINAMASIS RAŠTAS

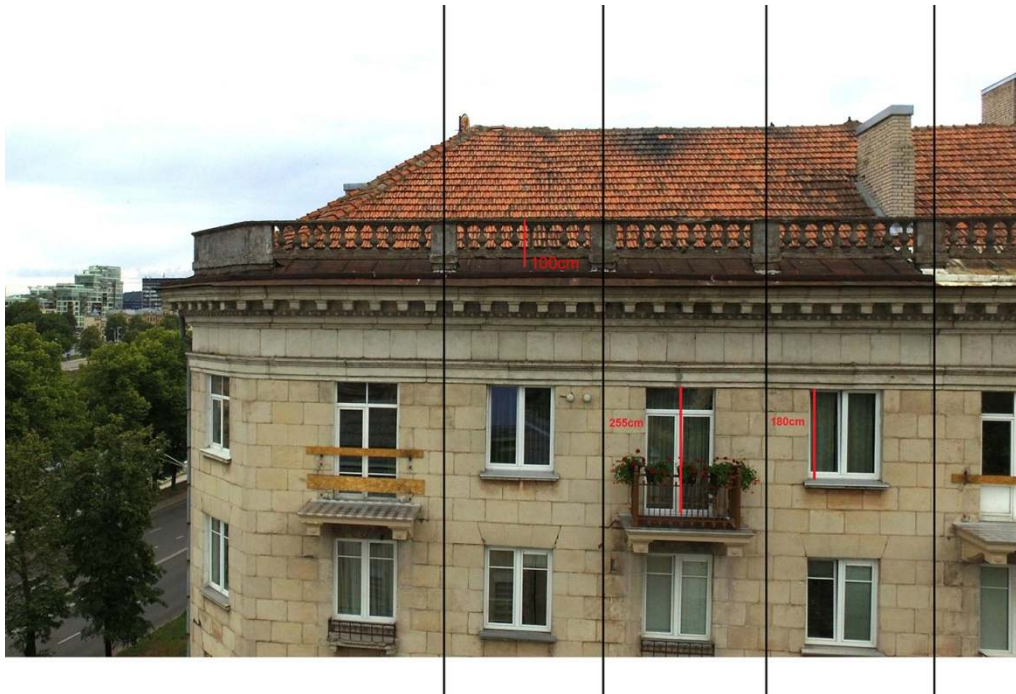
Schema: Gatvės fasaduose esančių baliustradų ritmas

Pastogės išplanavimo sprendiniai nemenkins pastato fasado architektūrinės išraiškos. Iš **gatvės pusių** paliekami esami fasadai, tik kai kur stoge įrengiami stoglangiai. Tačiau šioje vietoje stoglangiai įrengiami už baliustrados (žemiausioje baliustrados vietoje) plus maskuoti stoglangiai, tokiu būdu stoglangiai „pasislepia“, tampa nematomais nuo gatvės. Baliustrada turi ritmą, kuris atkartoja žemutiniuose aukštuose esančių langų išdėstymo ritmą (žr.schemoje apačioje).

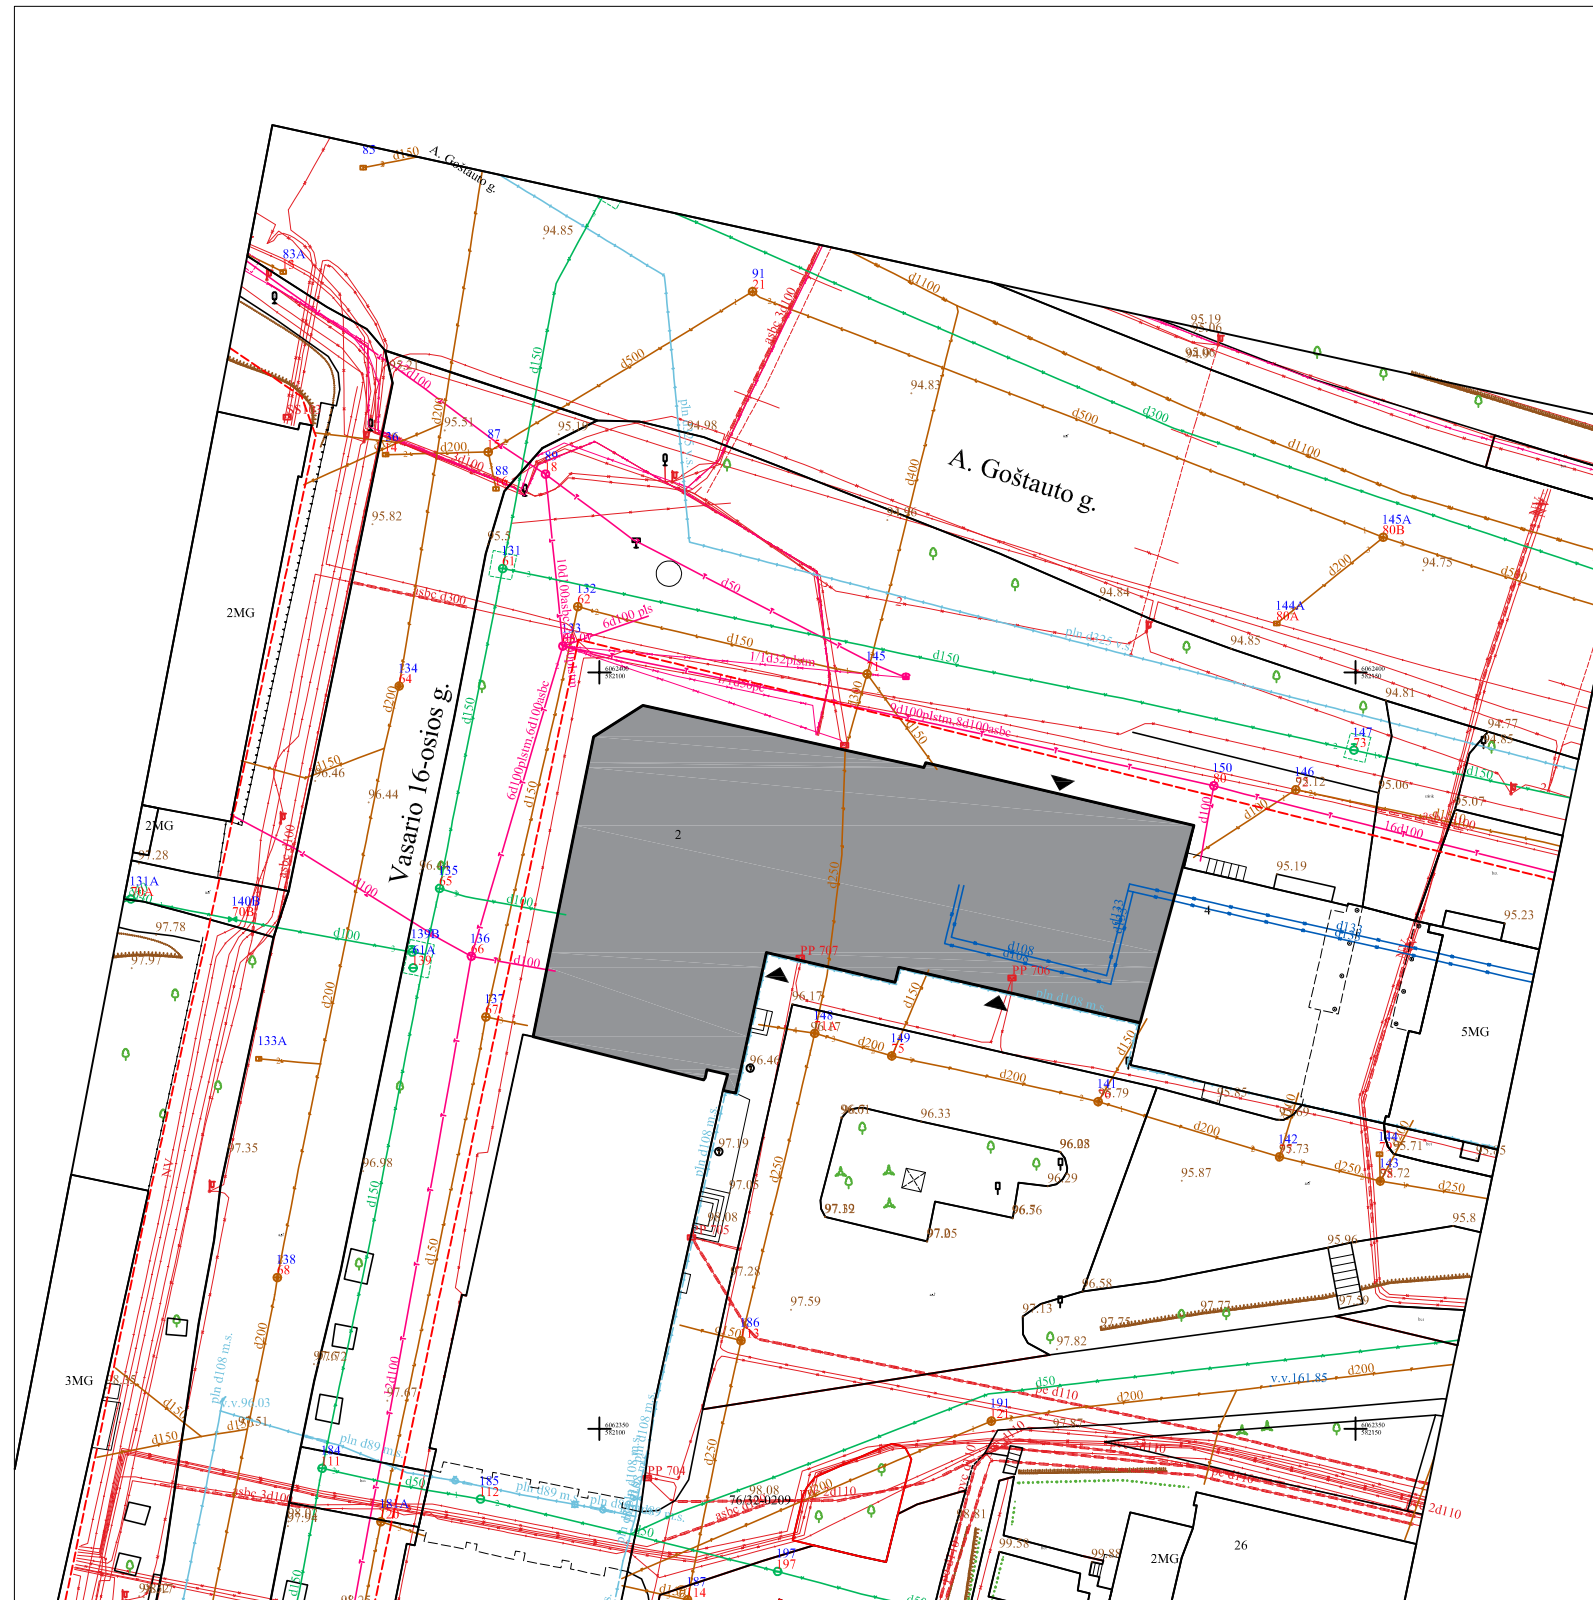
EKSPLIKACIJA	
▲	PATEKIMAS Į DAUGIABUTĮ
■	PROJEKTUOJAMA PASTOGĖ
RODIKLIAI:	
BUTŲ SKAIČIUS	6
BENDRAS PASTOGĖS PLOTAS	~592.68m ²
NUMATOMAS MINIMALUS PARKAVIMO VIETŲ SKAIČIUS:*	3
NUMATOMAS MAKSIMALUS PARKAVIMO VIETŲ SKAIČIUS:*	5
<p>*Daugiabutis Vasario 16-osios g.2 Vilniuje yra nesuformuotame sklype. Pagal str. „Gatvės ir vietinės reikšmės keliai. Bendrieji reikalavimai“ daugiabučio kiekvienam butui priklauso 1 automobilio parkavimo vieta. Pagal VILNIAUS MIESTO SAVIVALDYBĖS NUSTATYTUS AUTOMOBILIŲ STOVĖJIMO VIETŲ SKAIČIAUS KOEFICIENTUS skaičiuojamas minimalus ir maksimalus automobilių parkavimo vietų skaičius Vilniaus Senamiestyje ir Naujamiestyje. Apskaičiuotus kiekius automobilių numatoma statyti laisvai 500m atstumu nuo patekimų į daugiabutį, išsiperkant leidimus automobilių parkavimui.</p>

Nesuformuotame sklype jokie žemės darbai nevykdomi.

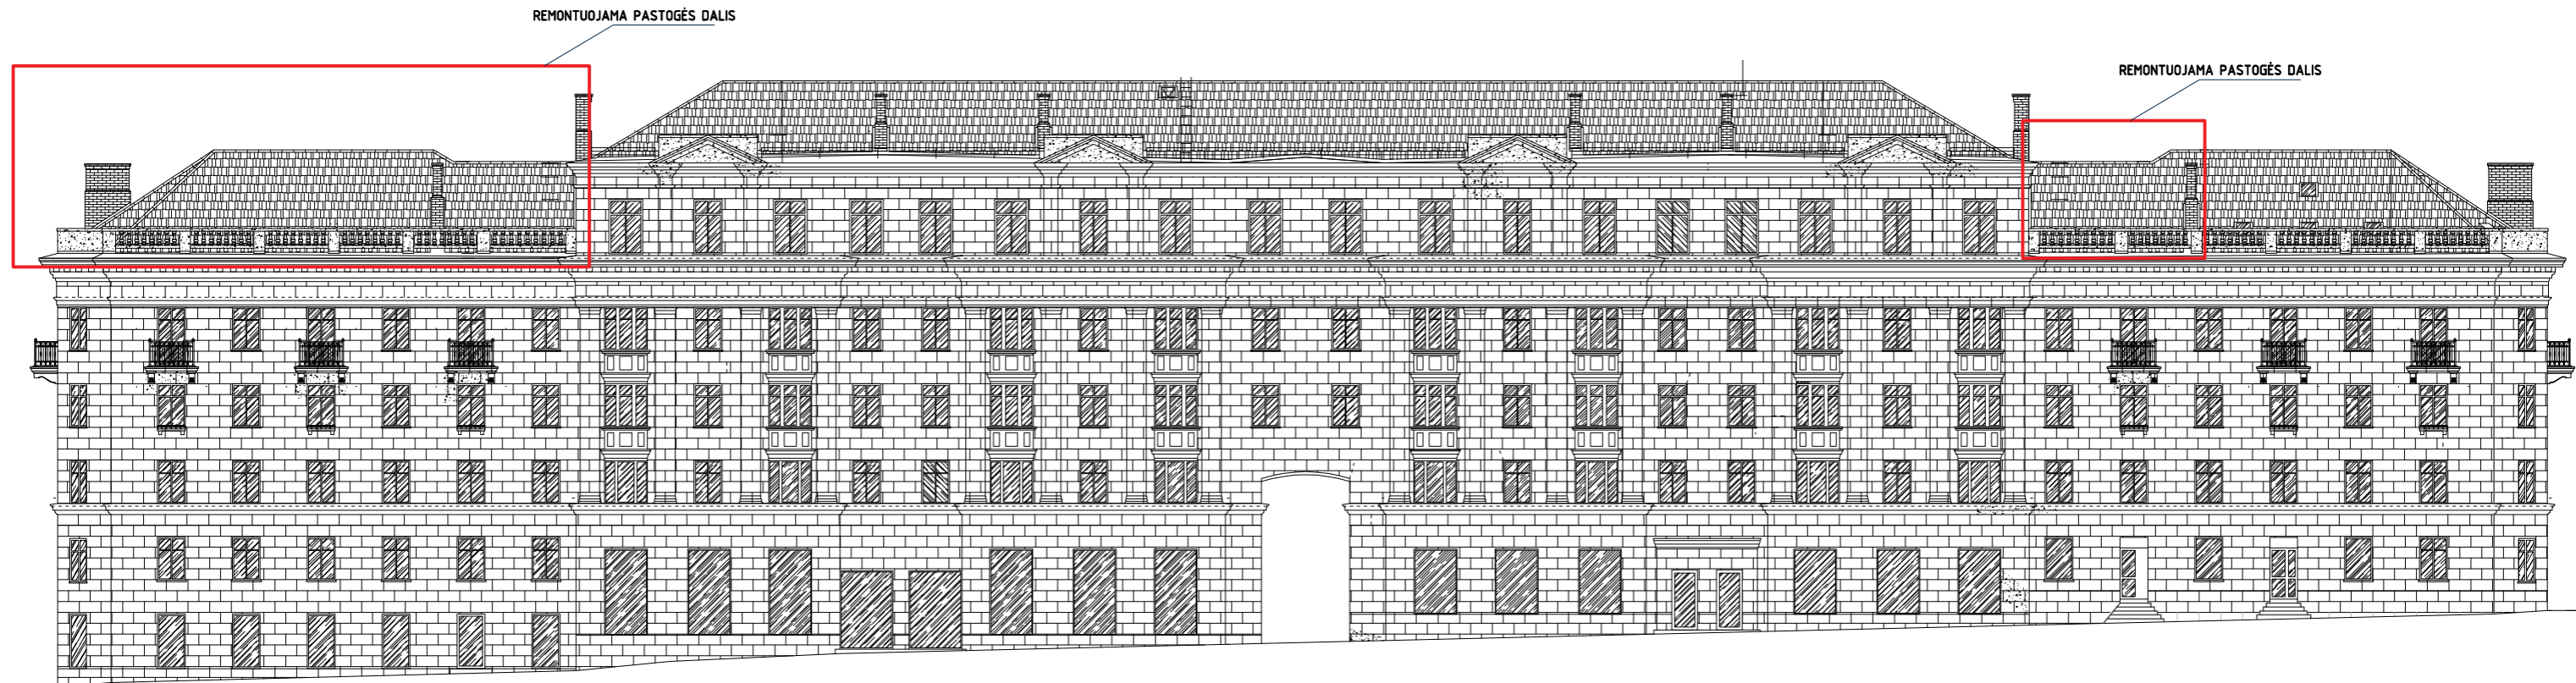
VASARIO 16-osios g. FASADAS

ATEST. NR	MB "Mes architektai"			861419018	Daugiabučio gyvenamojo namo, Vasario 16-osios g. 2-9A, Vilnius, neįrengtos pastogės dalies keitimo į gyvenamąją, įrengiant 6 butus, kapitalinio remonto projektas	LAIDA
KPD0013 A1868	PV	M. Raišutis		2019.09	FASADAI ESAMI	M 1:100
A 2171	PDV	D. Čipkus		2019.09		LAPAS LAPŲ
ETAPAS	Statytojas K.C.				OBJEKTO NR: MES/201907-9	1 1
PP

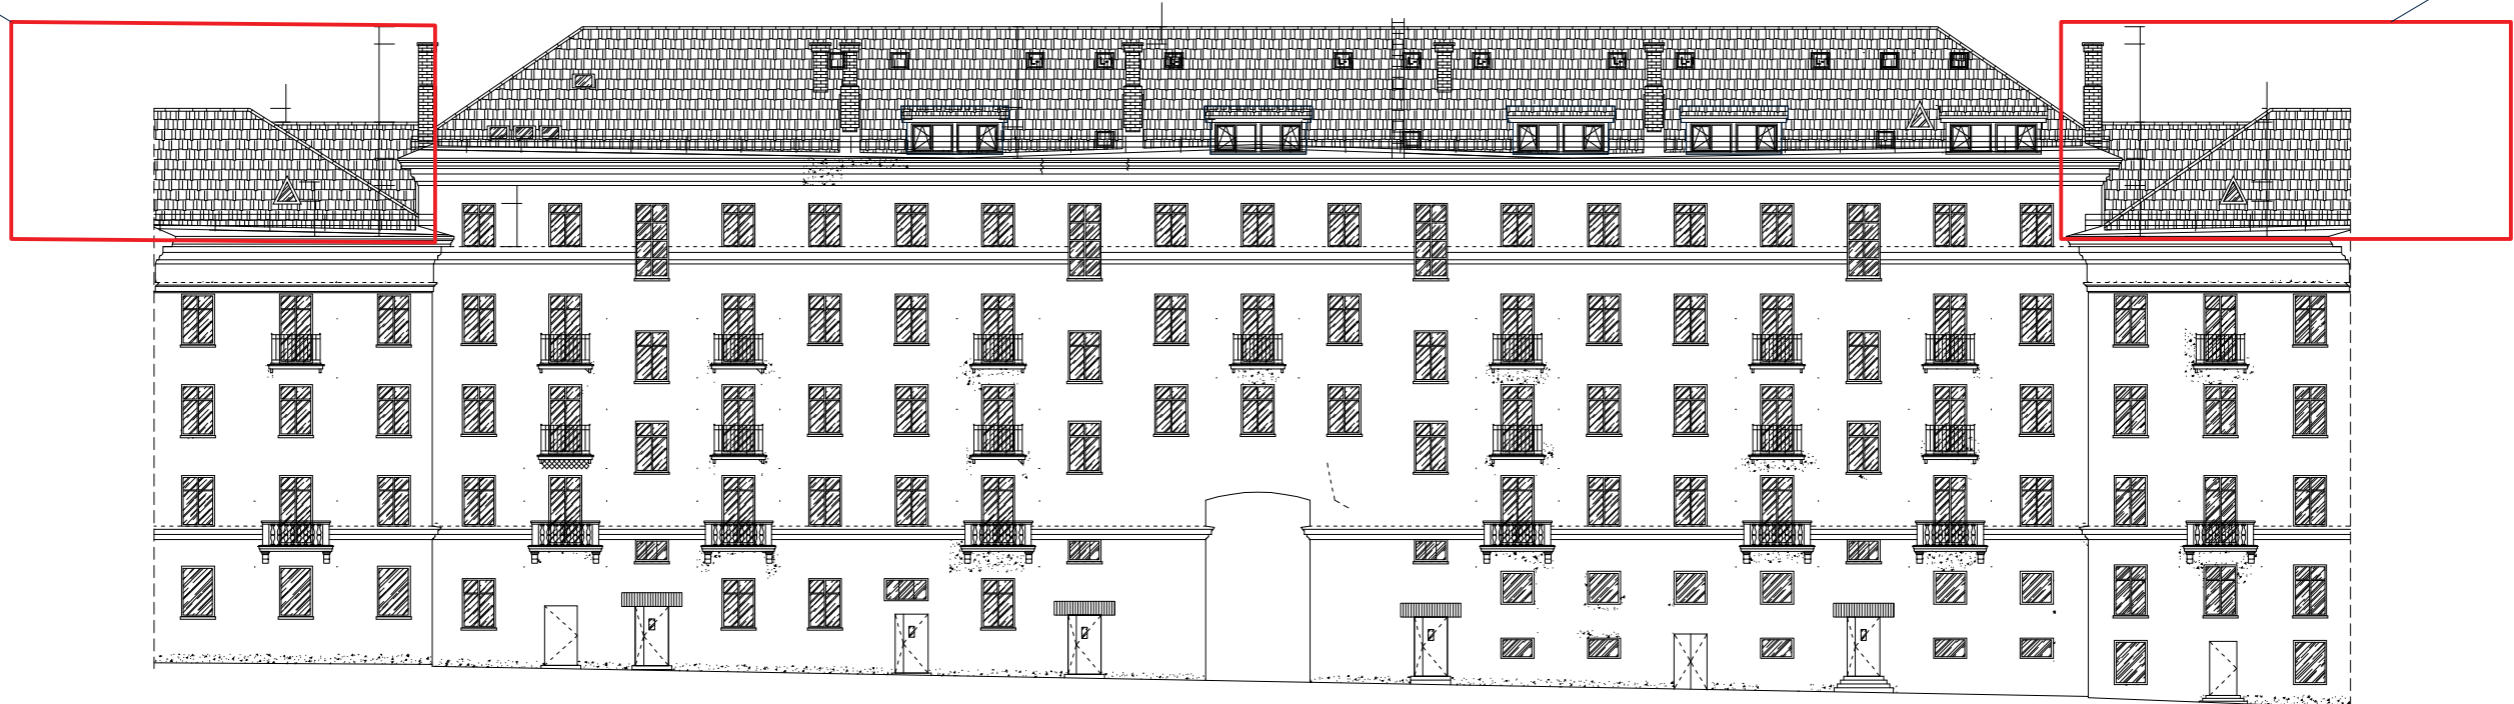
B IŠKLOTINĖ

REMONTUOJAMA PASTOGĖS DALIS

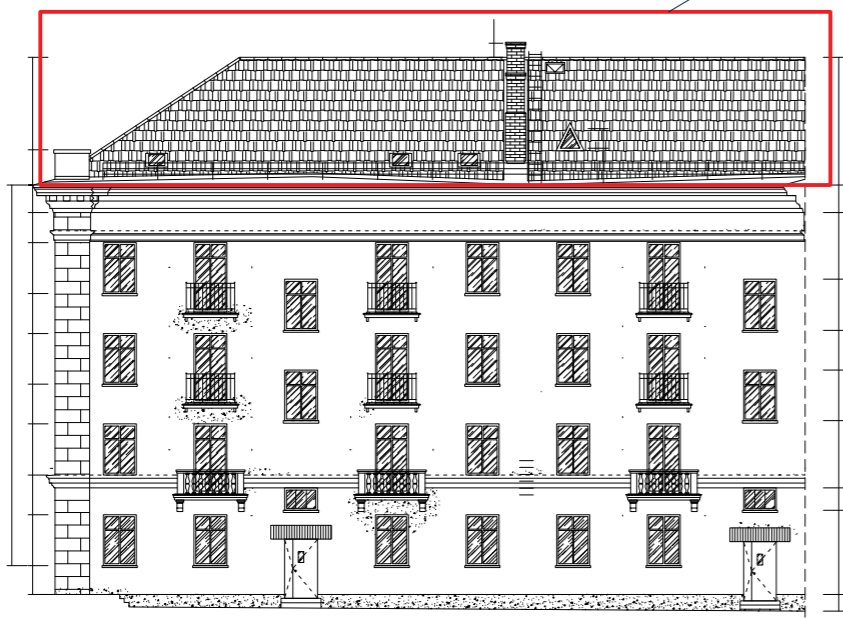
REMONTUOJAMA PASTOGĖS DALIS

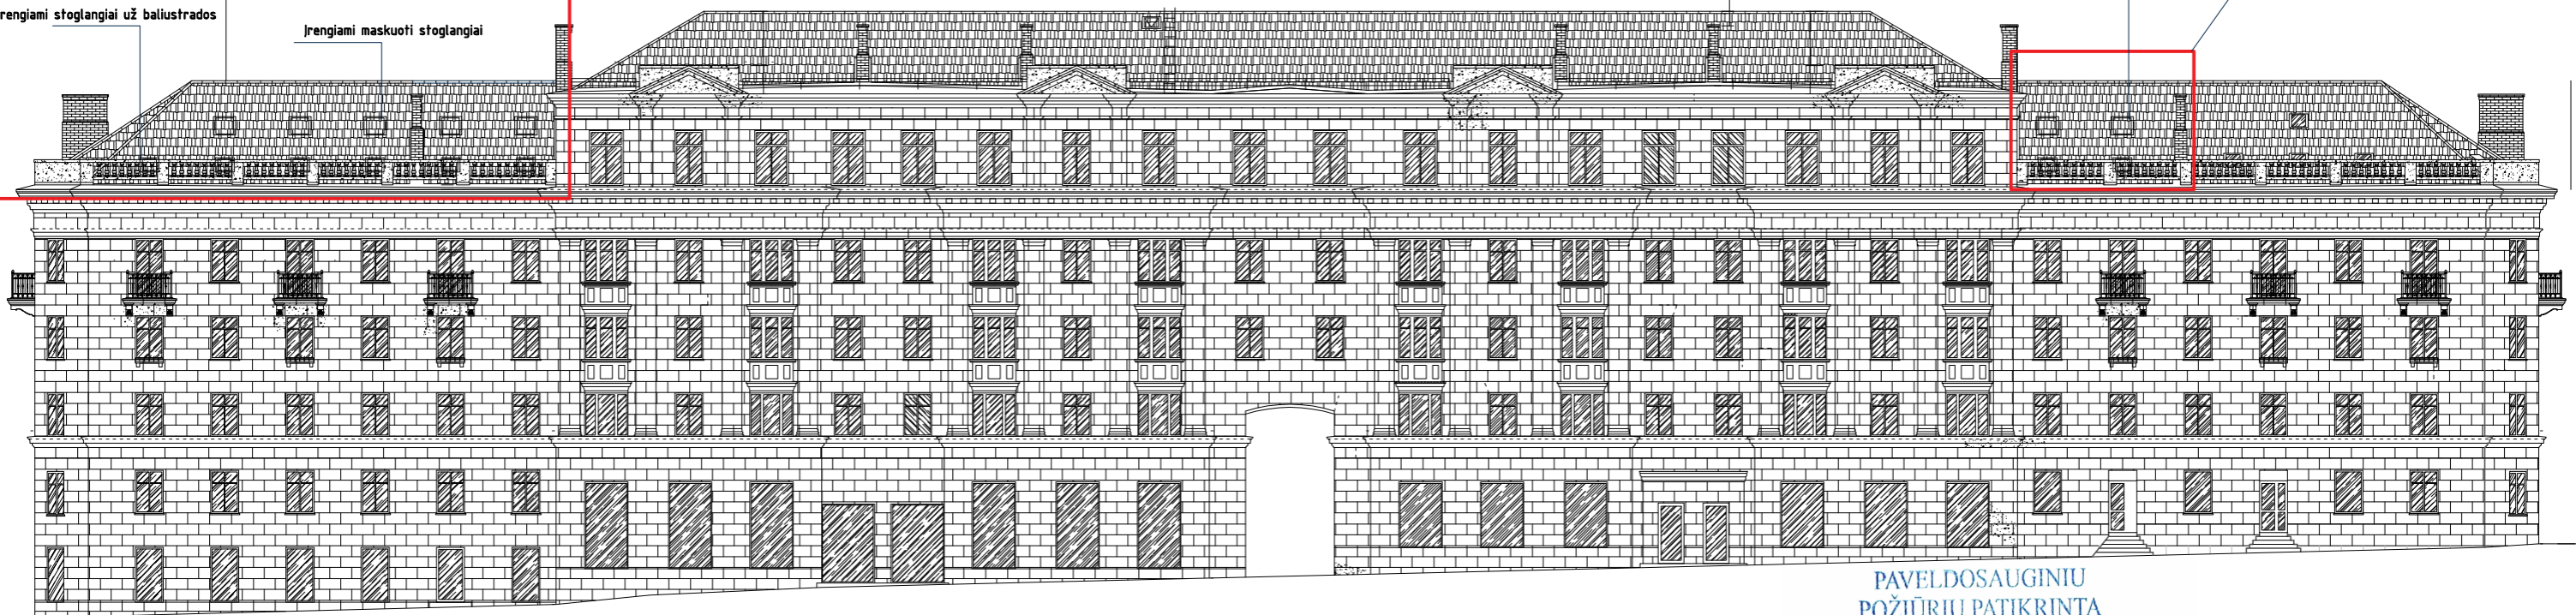
VASARIO 16-osios g. FASADAS

Įrengiami stoglangiai už balustrados

Įrengiami maskuoti stoglangiai

IŠLAIKOMA KRAIGO
KONFIGURACIJA

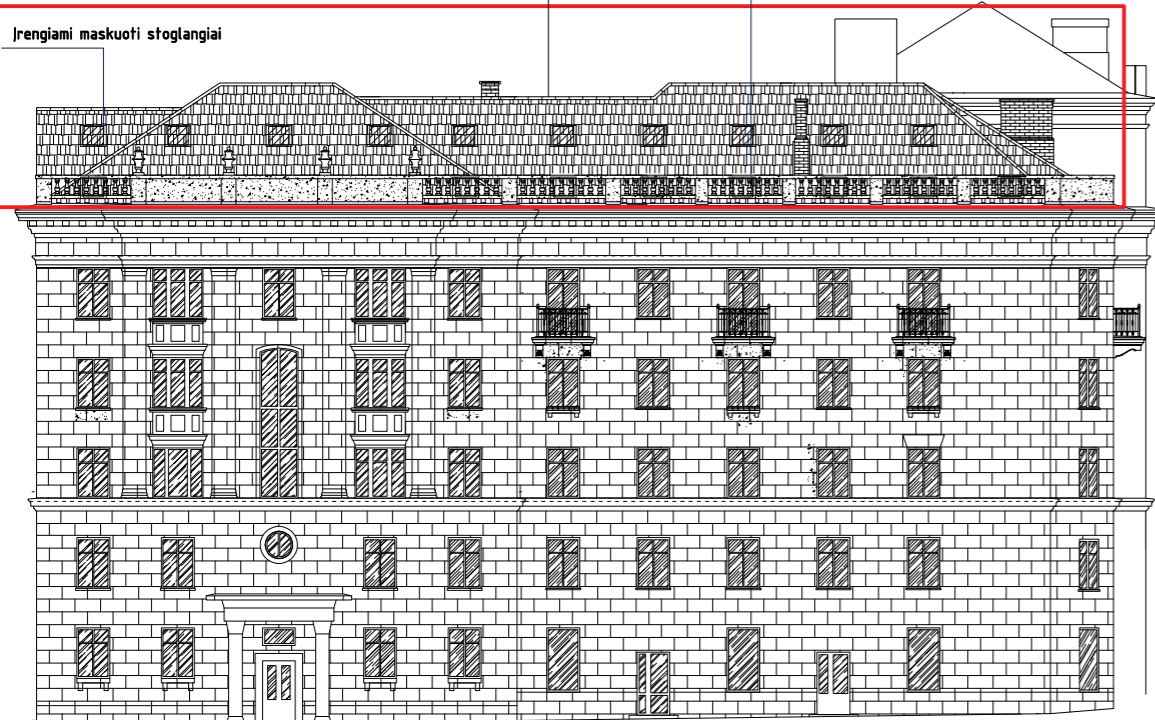
Įrengiami stoglangiai už balustrados

Įrengiami maskuoti stoglangiai

Įrengiami maskuotistoglangiai

REMONTUOJAMA PASTOGĖS DALIS

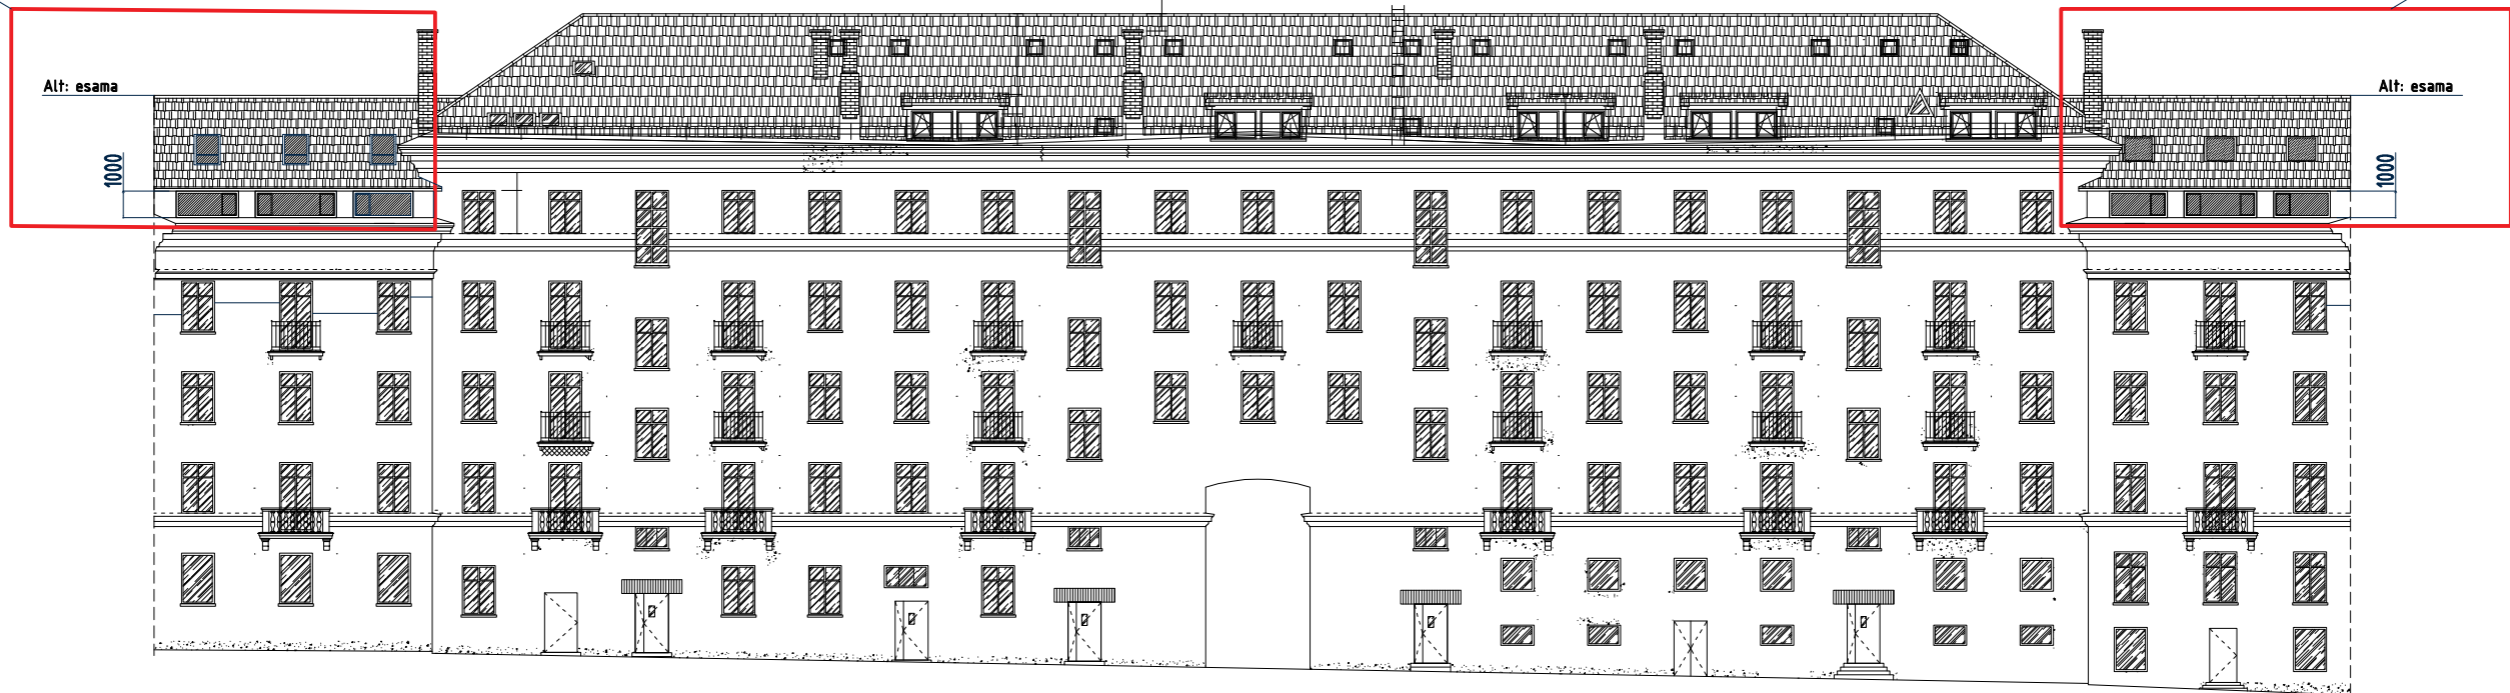
B IŠKLOTINĖ

REMONTUOJAMA PASTOGĖS DALIS

Kiemo pusėje taip pat keičiama stogo danga ir papuvusios stogo konstrukcijos keičiamos naujomis. Stogai šioje vietoje šiek tiek „atlaužiami“ nuo karnizo tokiu atstumu kaip gatvės pusėje esančios baliustrados aukštis. O tarpe įrengiami langai, užtikrinantys reikiamą apšvietimą buto patalpoms. Naujai formuojami langai ir kolonos tarp jų – tarsi baliustrados tąsa. **Šiuo sprendiniu vientisai ir kompleksiskai tvarkomas stogas. Kolonada tarp langų atkartoja langų žemutiniuose aukštuose išsidėstymo ritmą.**

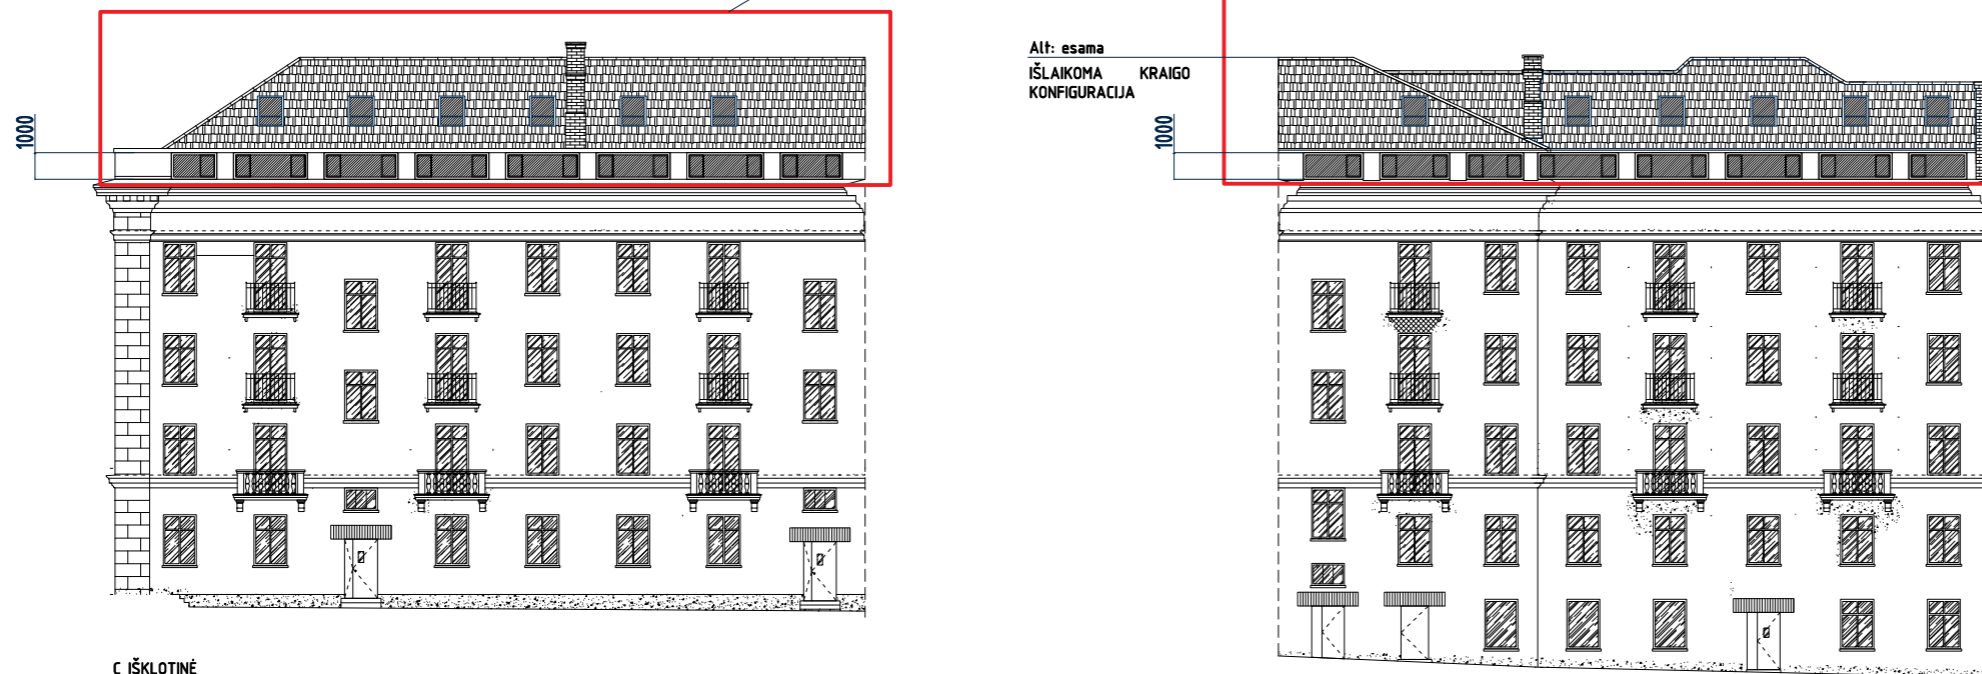
REMONTUOJAMA PASTOGĖS DALIS

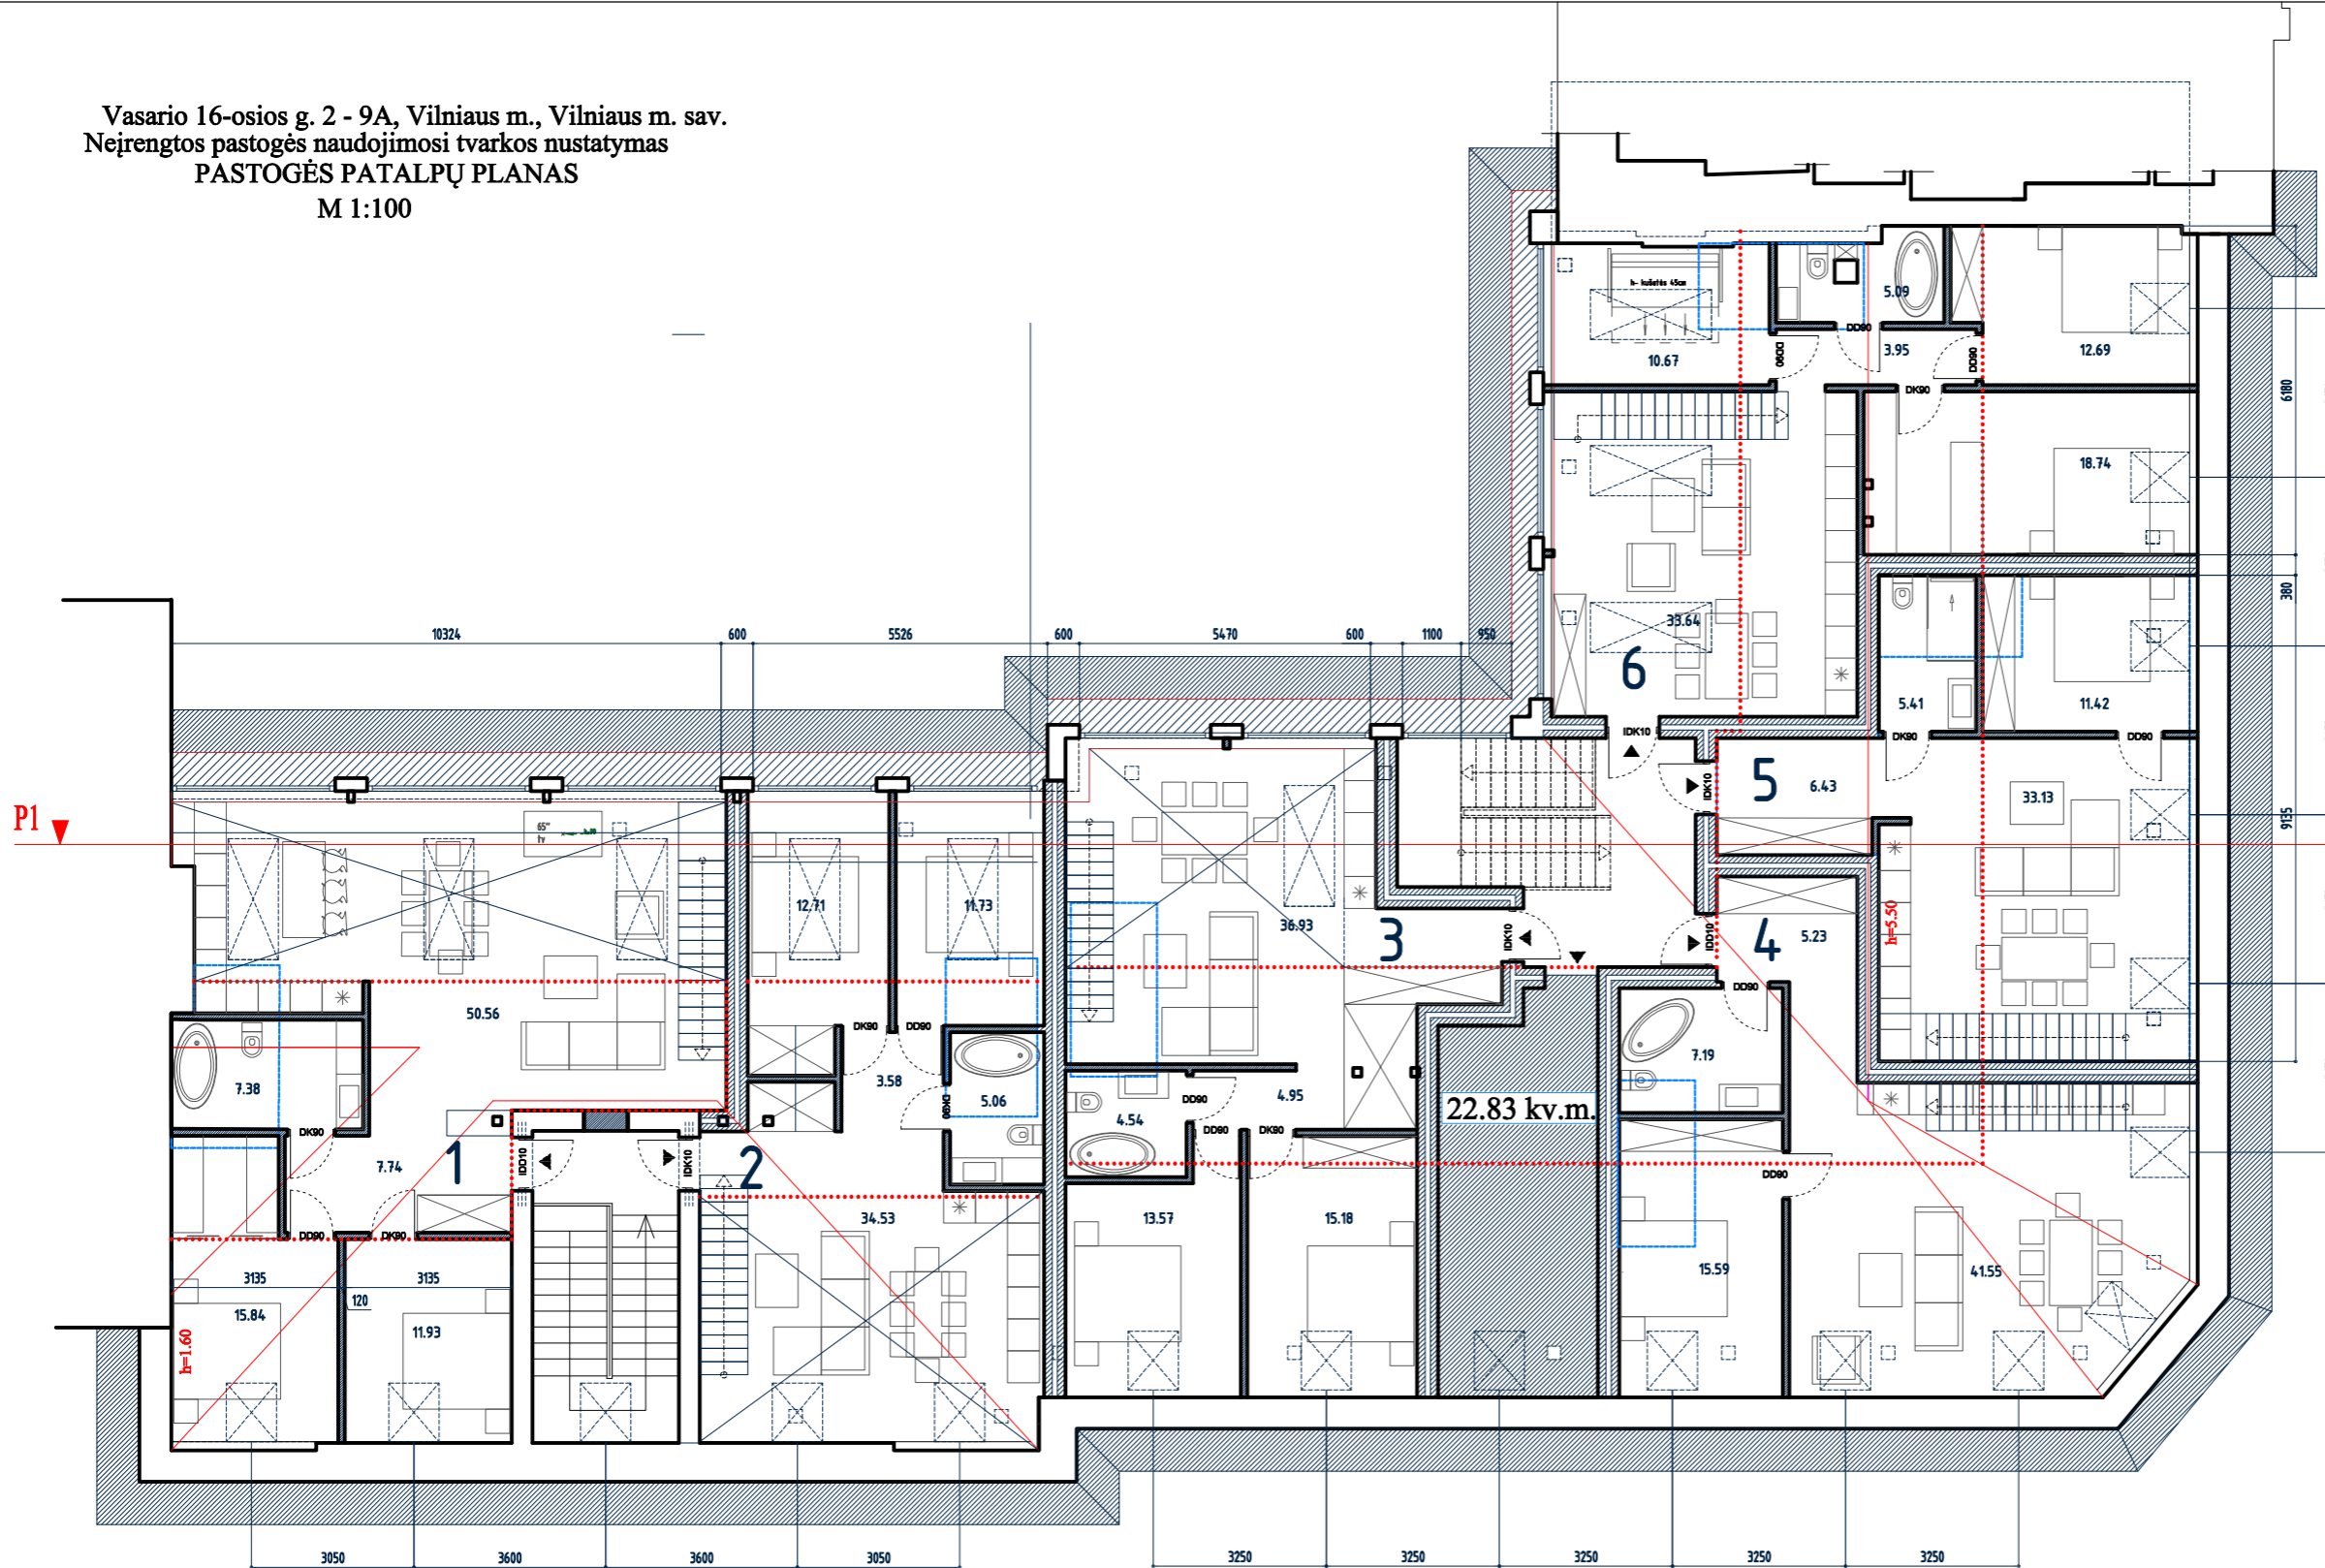
Vasario 16-osios g. 2 - 9A, Vilniaus m., Vilniaus m. sav.
 Neįrengtos pastogės naudojimosi tvarkos nustatymas
 PASTOGĖS PATALPŲ PLANAS
 M 1:100

ANTRESOLĖ	VISO
1 BUTAS	93.45m ² +25.99m ²	119.44m ²
2 BUTAS	67.61m ² +23.55m ²	91.16m ²
3 BUTAS	75.17m ² +27.74m ²	102.91m ²
4 BUTAS	69.56m ² +20.73m ²	90.29m ²
5 BUTAS	56.39m ² +18.79m ²	75.18m ²
6 BUTAS	84.78m ² +28.92m ²	113.7m ²

- SUTARTINIAI ŽYMĖJIMAI
- ESAMA MŪRINĖ SIENA
 - PROJEKTUOJAMA ANGA
 - NAIKINAMA ANGA
 - PROJEKTUOJAMA TARPBTINĖ SIENA
 - PROJEKTUOJAMA PERTVARA

Vasario 16-toji g 2-9A pastogėje įrengiami 6 butai, turintys po 2-3 miegamuosius kambarius (dalis jų įrengti butų antresolėse), bendras virtuvės-valgomojo-svetainės erdves, vonios kambarius ir holus. Į butus Nr. 1 ir Nr.2 patenkama iš jau esamos suformuotos laiptinės; į butus Nr. 3, Nr. 4, Nr. 5, Nr. 6 patenkama iš pratęšiamos laiptinės nuo 5a.

Tarpbutinės sienos projektuojamos ant esamų laikančių sienų, o patalpas atskiriančios pertvaros projektuojamos laisvai erdvėje, nes pastogėje nėra esamų pertvarų. Patalpų vidaus apdailai bus rengiamas atskiras interjero projektas. Sanitariniai mazgai projektuojami virš apačioje esančių sanitarinių mazgų.

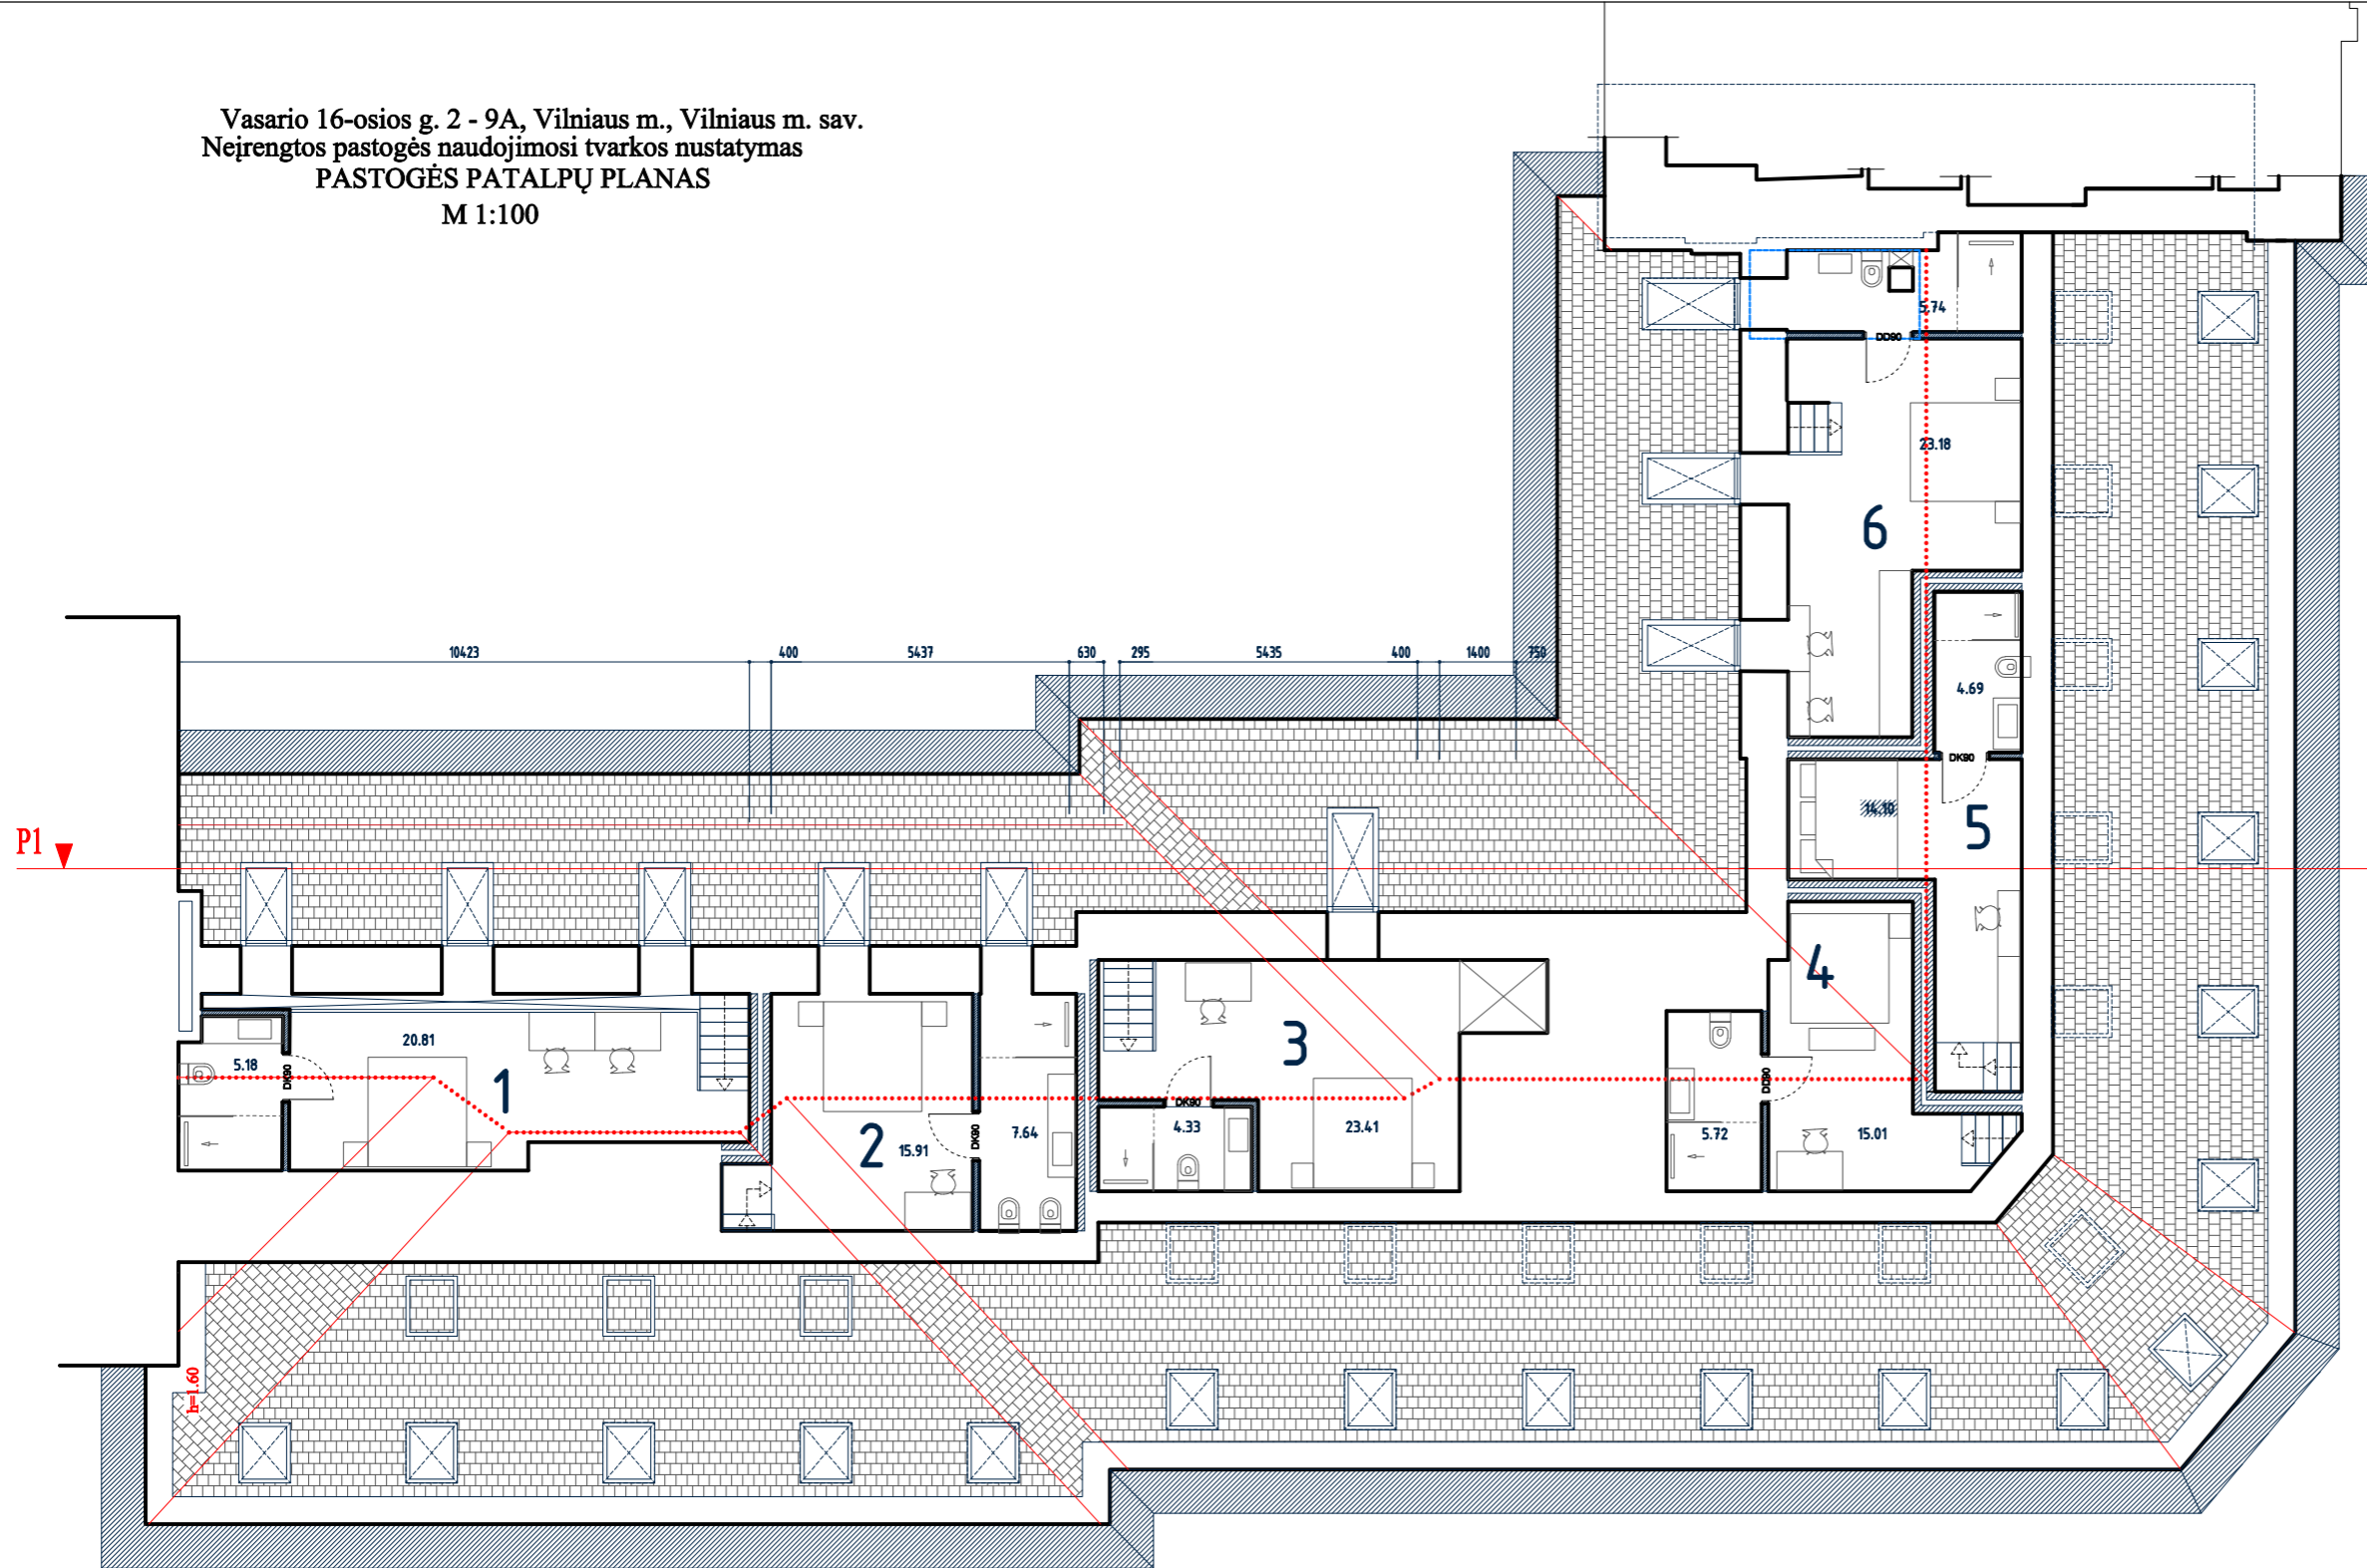
Vasario 16-osios g. 2 - 9A, Vilniaus m., Vilniaus m. sav.
 Neįrengtos pastogės naudojimosi tvarkos nustatymas
PASTOGĖS PATALPŲ PLANAS
 M 1:100

1 BUTAS	25.99m ²
2 BUTAS	23.55m ²
3 BUTAS	27.74m ²
4 BUTAS	20.73m ²
5 BUTAS	18.79m ²
6 BUTAS	28.92m ²

PASTABOS
 1. ANTRESOLIŲ PLOTAS PRELIMINARUS
 SEKANČIAME ETAPE TIKSLINAMAS
