PROJEKTO PAVADINIMAS	DAUGIABUČIO GYVENAMOJO NAMO, VASARIO 16-OSIOS G. 2-9A VILNIUS. NEĮRENGTOS PASTOGĖS DALIES KEITIMO Į GYVENAMĄJĄ, ĮRENGIANT 6 BUTUS, KAPITALINIO REMONTO PROJEKTAS
SKLYPAS	Vasario 16-osios g. 2, Vilnius .
	Patalpų unik nr 4400-4297-5926:3439
VIETOVĖ	-VILNIAUS MIESTO ISTORINĖ DALIS, VAD. NAUJAMIESČIU (KODAS 33653)
	-VILNIAUS SENAMIESTIS (KODAS 16073), VIZUALINĖS APSAUGOS POZONIS
	-VILNIAUS SENOJO MIESTO IR PRIEMIESČIŲ ARCHEOLOGINĖ VIETOVĖ (KODAS 25504)
KOMPLEKSAS	-NAMŲ KOMPLEKSAS (KODAS 44729)
OBJEKTAS	-NAMŲ KOMPLEKSO 3-ČIAS NAMAS (KODAS 44742)
UŽSAKOVAS/STATYTOJAS	TVIRTINU K C
STATINIO KATEGORIJA	Ypatingas
STATYBOS RUŠIS	Kapitalinis Remontas
ETAPAS	PP
DALIS	A
PROJEKTO NUMERIS	MES/201907-9
KTO NUMERIS	2020 03

DAUGIABUČIO GYVENAMOJO NAMO VASARIO 16-TOSIOS G 2-9A, VILNIUS, NEĮRENGTOS PASTOGĖS DALIES KEITIMO Į GYVENAMĄJĄ, ĮRENGIANT 6 BUTUS, KAPITALINIO REMONTO PROJEKTAS

AIŠKINAMASIS RAŠTAS

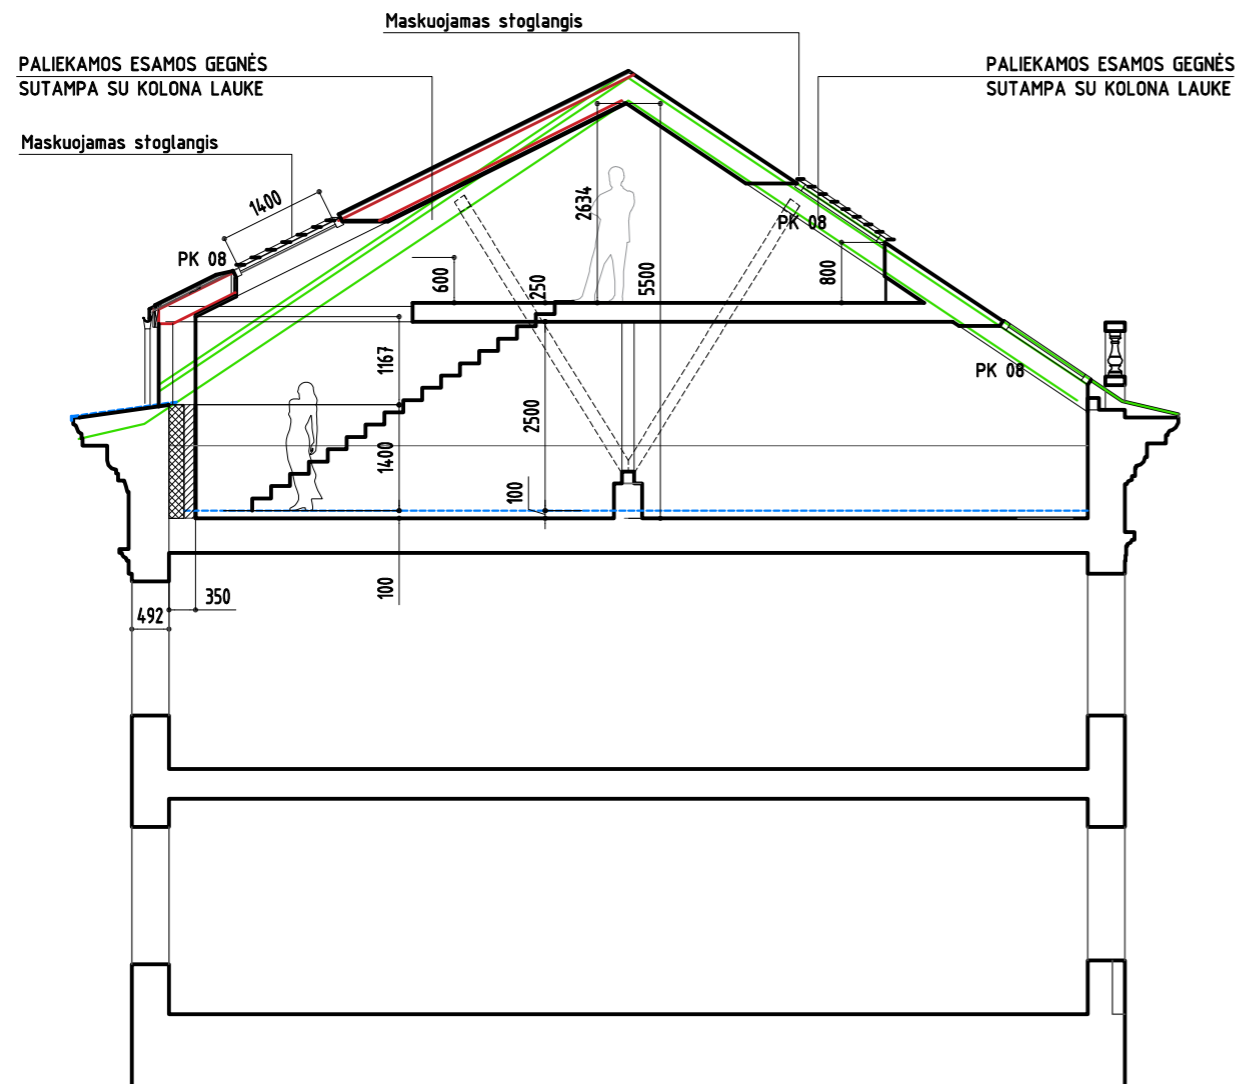
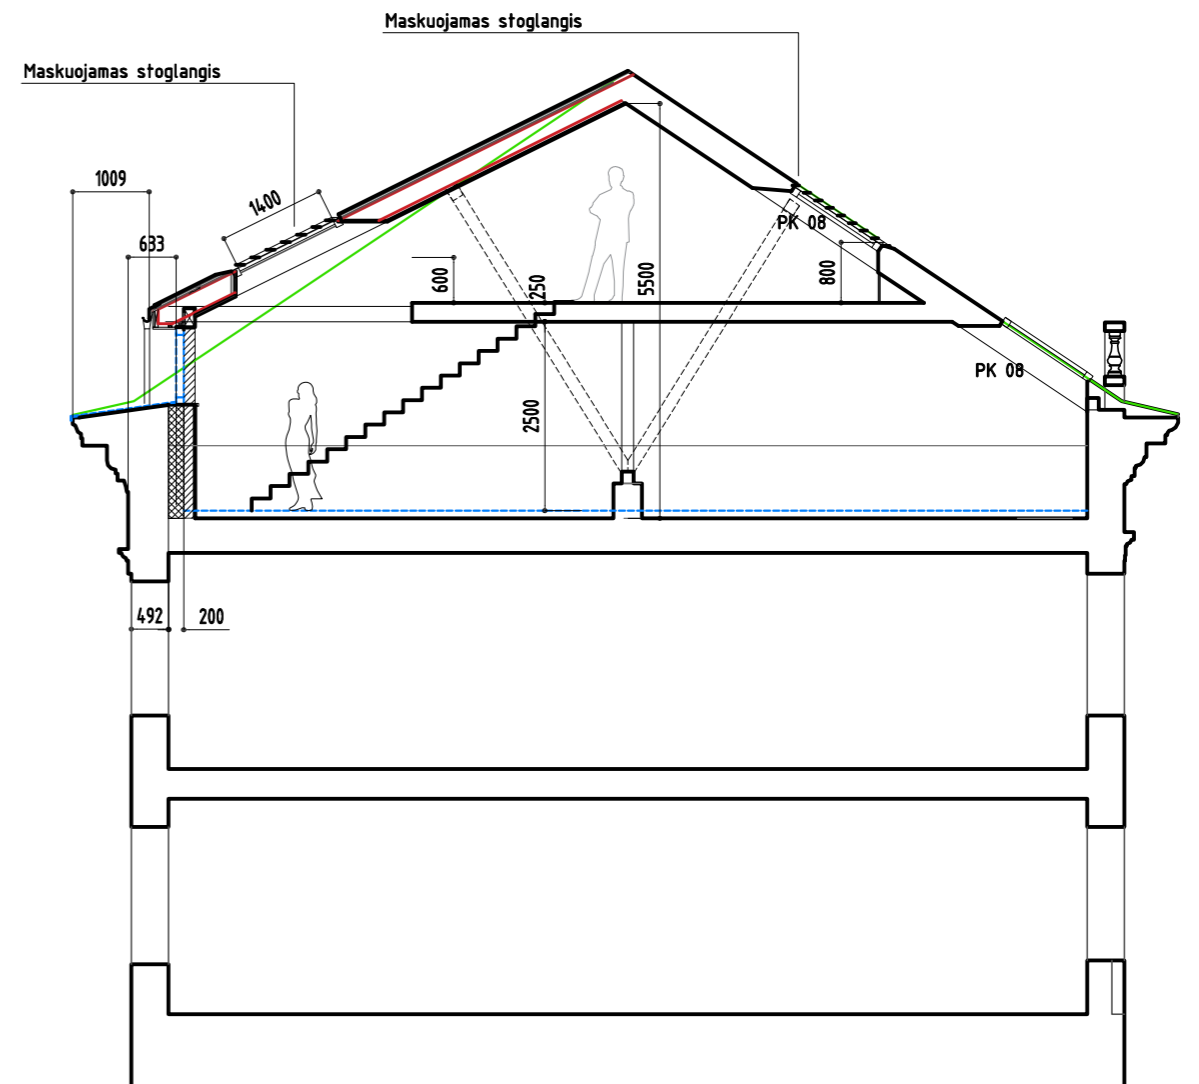
GARO IZOLIACIJA-ŠILTINIMO SLUOKSNIS
POLIURETANO PLOKŠTĖS

SĀRAMA-MURLOTAS

ŠILTINIMO SLUOKSNIS -MINERALINĒ VATA

TAŠĀS LANGO MONTĀVIMUI

SKARDINIMAS
LIETVAMZDIS

ORO TARPAS

Kiemo pusėje taip pat keičiama stogo danga ir papuvusios stogo konstrukcijos keičiamos naujomis. Stogai šioje vietoje šiek tiek „atlaužiami“ nuo karnizo tokiu atstumu kaip gatvės pusėje esančios baliustrados aukštis. O tarpe įrengiami langai, užtikrinantys reikiamą apšvietimą buto patalpoms. Naujai formuojami langai ir kolonos tarp jų – tarsi baliustrados tąsa. **Šiuo sprendiniu vientisai ir kompleksiskai tvarkomas stogas. Kolonada tarp langų atkartoja langų žemutiniuose aukštuose išsidėstymo ritmą.**

Virš gegnių dedama hidroizoliacija ir kalamos išilginės lotos (2.5x5cm), suformuojamas ventiliuojamas oro tarpas. Tada kalami gebėstai 2.5x10 cm kas 26cm (tarp ašių 36cm) ir suformuojami stogo lentų paklotai stogo apatinėse dalyse, formuojami nuolydziai ties parapetais. Daromi stogo elementų apskardinimai ties kaminiais, parapetais, baliustrada, suformuojamos
