**POILSIO PASTATO 1K1m ŠLAITO g. 6  
SKLYPE ŠLAITO g.8 KLAIPĖDA  
REKONSTRUKCIJOS PROJEKTAS.  
PROJEKTINIAI PASIŪLYMAI**

RP/21-06-TP/PP

TECHNINĖS BŪKLĖS ĮVERTINIMAS

## STATINIO TECHNINĖS BŪKLĖS ĮVERTINIMO AKTAS NR. SE21-05/10

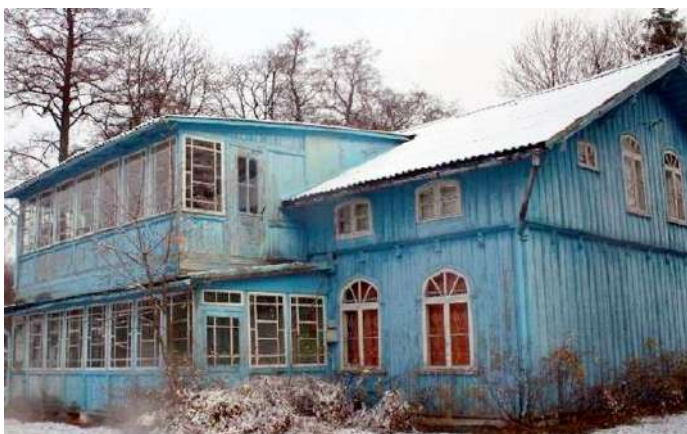
Vakarų fasadas

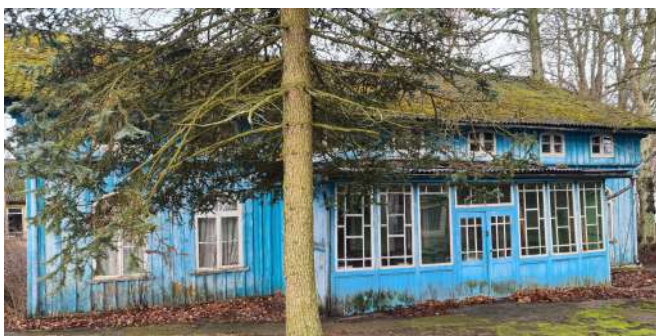
Rytų fasadas

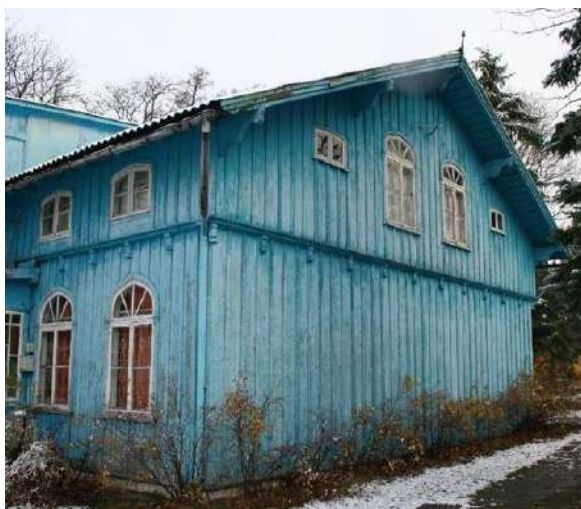
Pietų fasadas

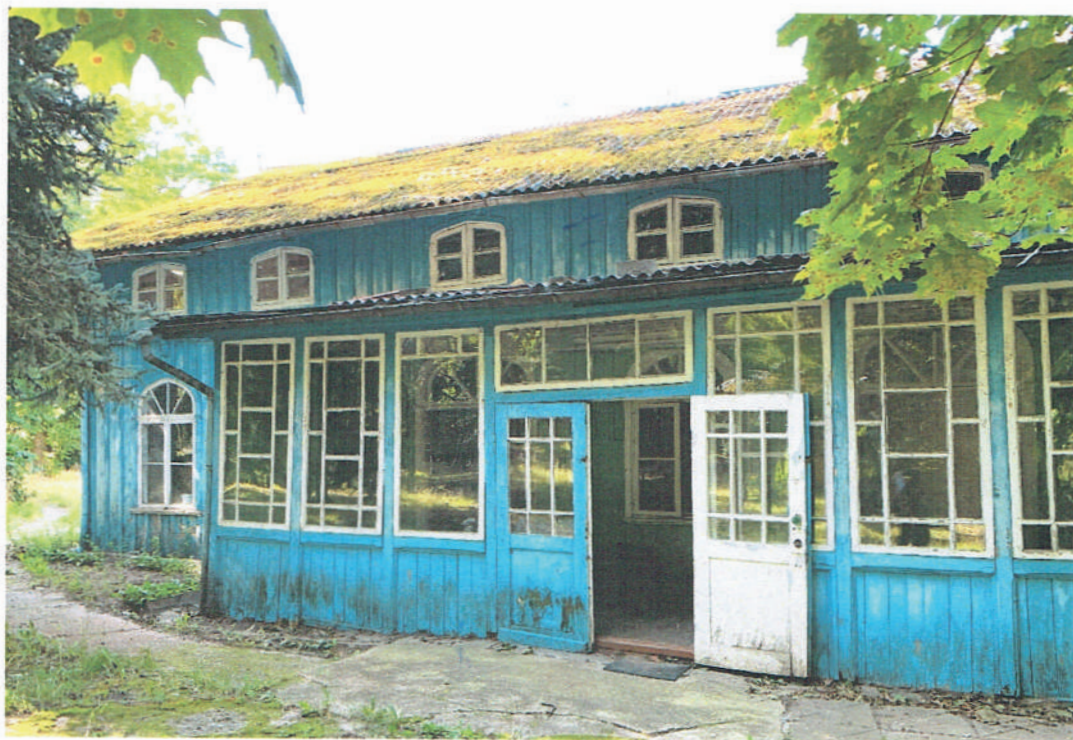
Pav. 2

5.2. Apatinis rąstų sienos vainikas pažeistas puvinio (2, 3 pav.). Pirmas rąstų vainikas virš pamato ir polanginiai rąstai pažeisti puvinio, dėl drėgmės poveikio, tašų matmenys 10x27 h cm. Juos reikia keisti naujais.

5.7. Sveikatai kenksmingą asbocemenčio lakštų stogo dangą (2 pav.) reikia pakeisti nauja stogo danga.

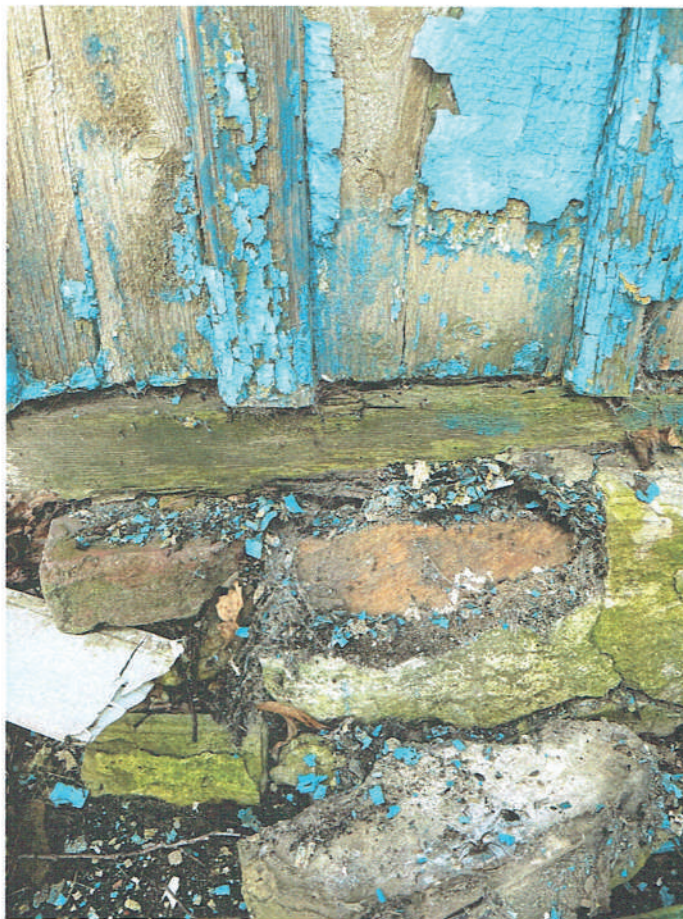
Pav. 3

5.1. Pastato pamatuose, viršutinės trys plytų eilės ištrupėjusios iki plytos storio, vietomis plyšiai kiauryminiai (3 pav.). Pamatai įgilinti iki 60 cm. Reikia įrengti naujus pamatus. Tarp pamato ir pirmojo rąsto įrengti hidroizoliaciją, jei reikalinga apšiltinimą. Vakarų pusės verandos, pristatytos

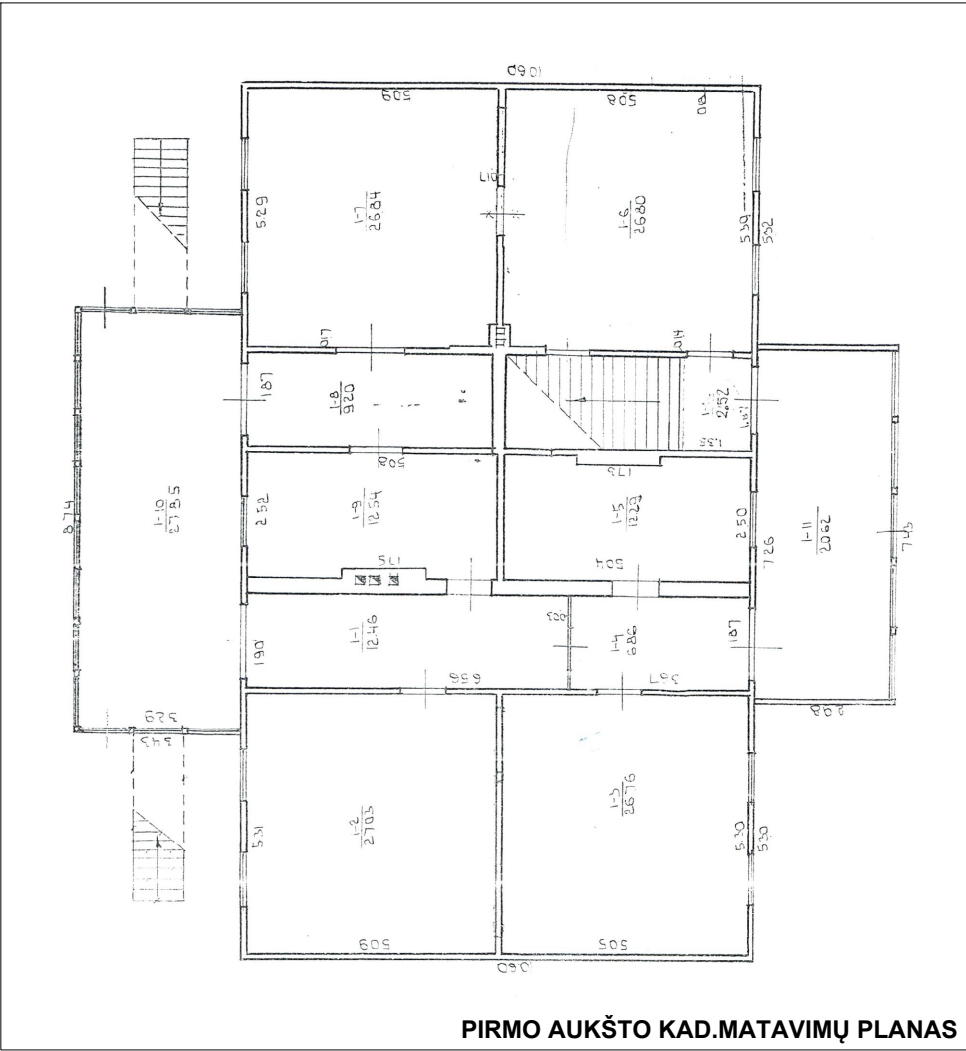
| AR ALA314 NKPASAL.Nr.0470 | PR.VADOVĖ | R.BERNADIŠIENĖ | 2021 | | PIRMO AUKŠTO PLANAS M 1 : 100 | | |

- ESAMOS SIENOS
- APŠILTINIMO SLUOKSNIS
- ARDOMOS PERTVAROS
- PROJEKTUOJAMOS PERTVAROS

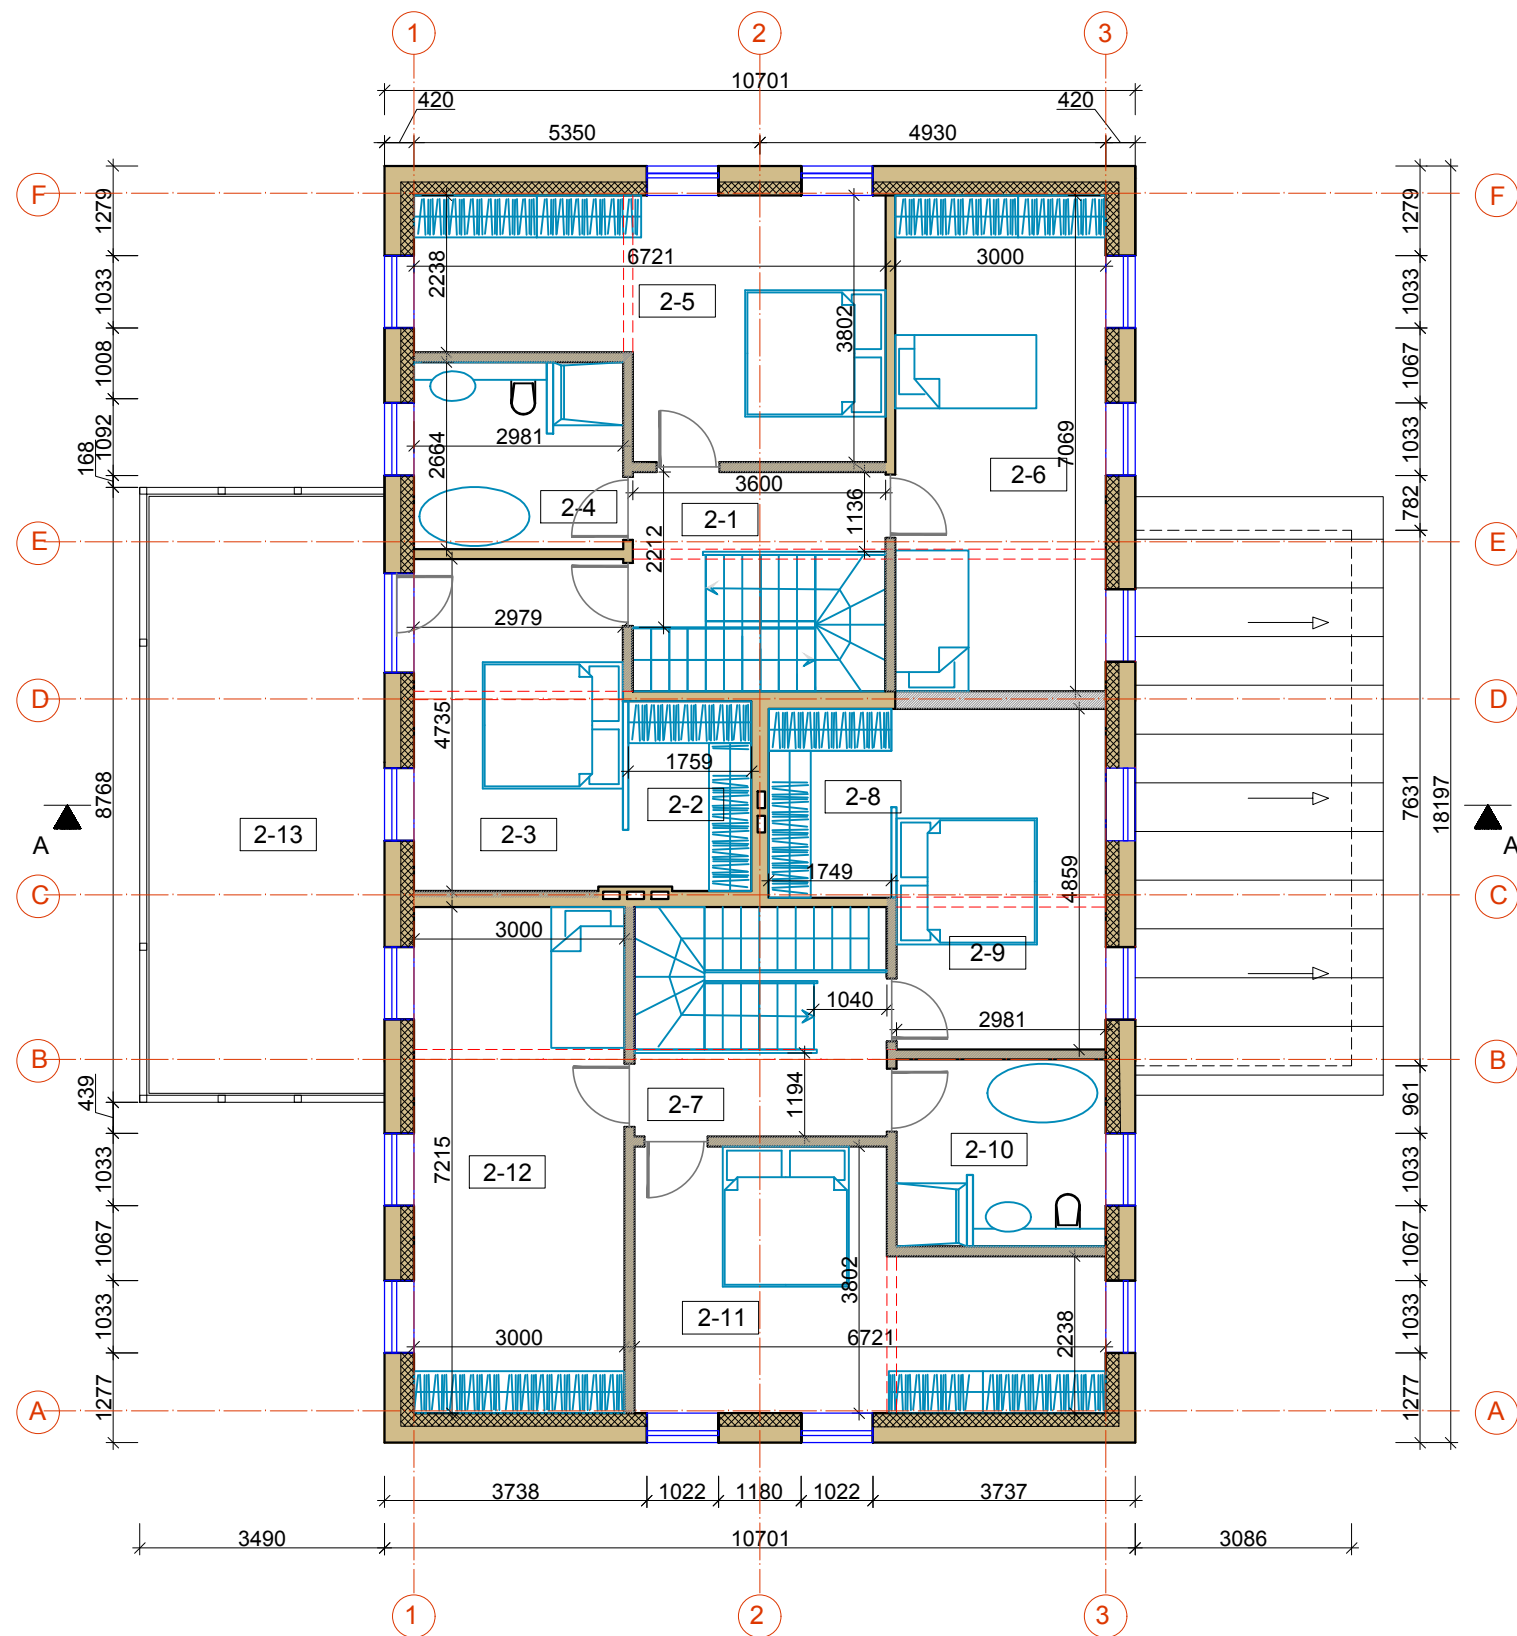
- ESAMOS SIENOS
- APŠILTINIMO SLUOKSNIS
- ARDOMOS PERTVAROS
- PROJEKTUOJAMOS PERTVAROS
