<b>UŽSAKOVAS (STATYTOJAS):</b>	<b>G. M.</b>
<b>PROJEKTO PAVADINIMAS:</b>	<b>Daugiabučio gyvenamojo namo, Paupio g. 17, Vilniuje (Unik. Nr. 1094-0273-4012), rekonstravimo projektas.</b>
<b>STATINIO KATEGORIJA:</b>	Ypatingas statinys. Namų komplekso trečias namas (U.O.K. 46528)
<b>TERITORIJA:</b>	Vilniaus senamiestis (U.O.K. 16073); Vilniaus senojo miesto ir priemiesčių archeologinė vietovė (U.O.K. 25504); Namų kompleksas (U.O.K. 46525);
<b>STATYBOS RŪŠIS:</b>	Rekonstrukcija
<b>ETAPAS:</b>	Projektiniai pasiūlymai (PP)
<b>BYLA:</b>	SP-0646-23-PP
<b>LAIDA</b>	B

VILNIUS, 2023

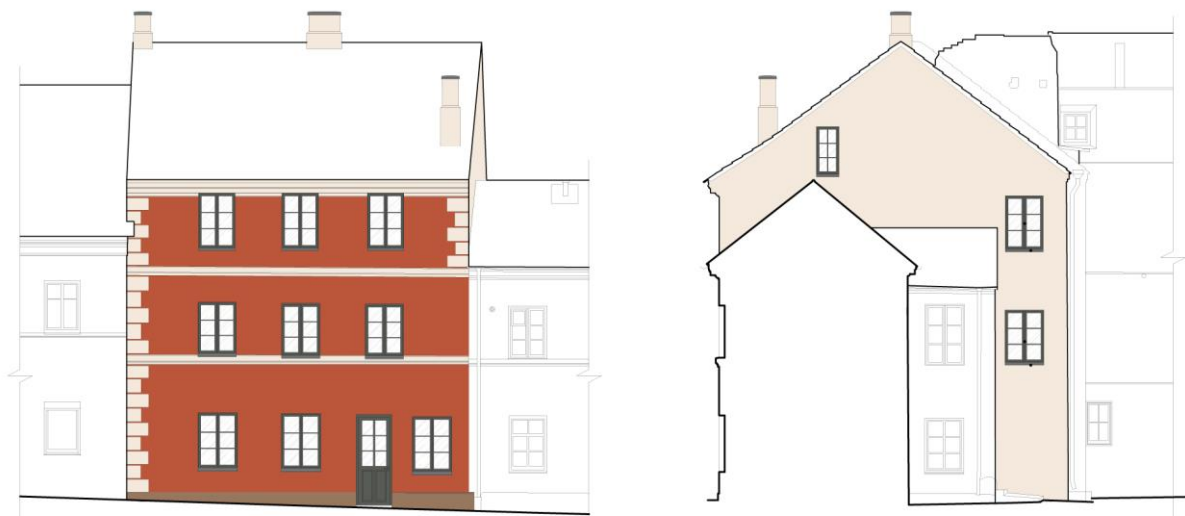
*Tvarkybos darbų sprendinių schema.*

- Atkuriama durų anga Šiauriniame pastato fasade.
- Atkuriama lango anga Vakariniame pastato fasade, pastogės dalyje.
- Atkuriami sunykę tinkuoti plytų mūro dūmtraukiai.
- Pastato fasadų spalvos yra keičiama pagal atliktų polichrominių tyrimų išvadas. Šiaurinis fasadas – raudona ochra. Kiemo fasadai, reljefiniai paviršiai, karnizai, traukos ir rustika – išbalinta ochra.
- Langai keičiami į naujus medinius langus (spalva RAL 7010).

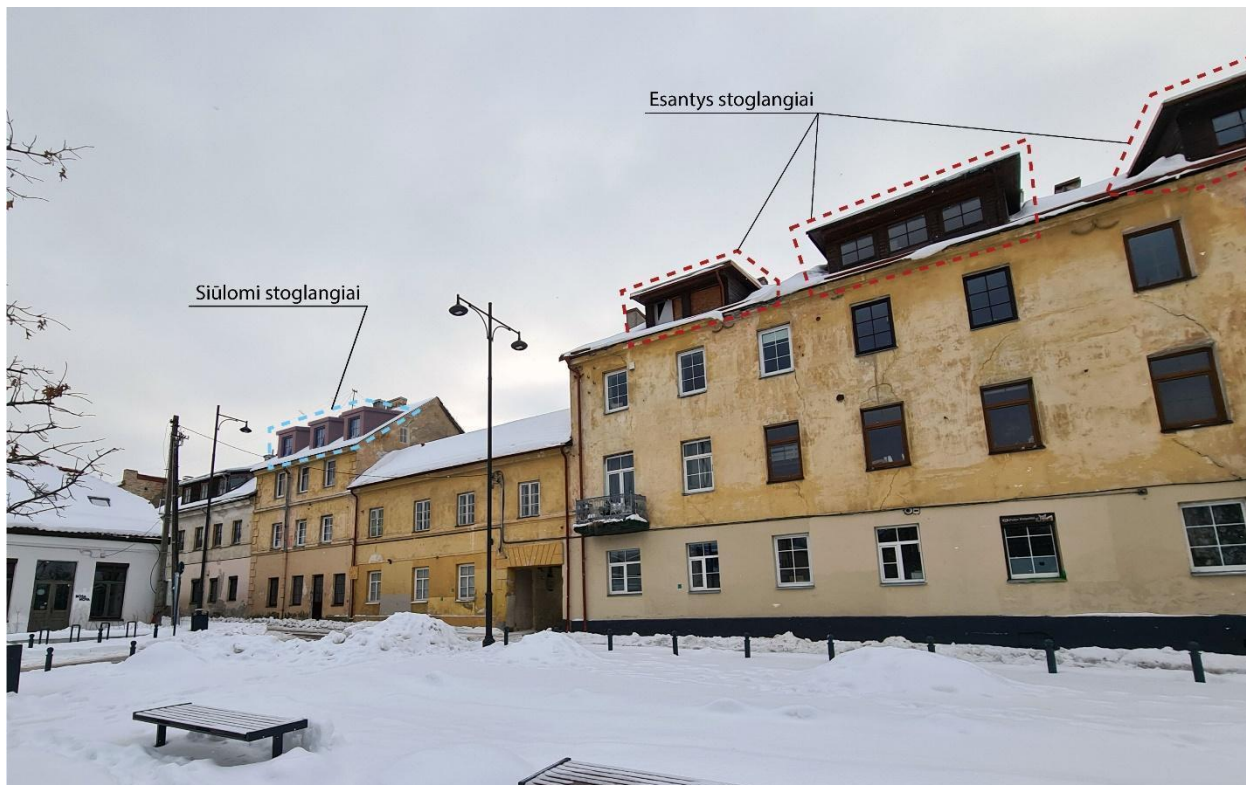
*Siūlomų ir esamų stoglangių fotomontažas nuo Paupio g. pusės*

2. Fasado iš Paupio gatvės pusės pastogėje formuojami trys tūriniai stoglangiai. Atsižvelgiant į tai „būtina laikytis kontekstualumo principų, t. y., dermės su aplinka kriterijų (mastelio, ritmo, tradicinio medžiagiškumo, pastato ir jo aplinkos architektūros charakterio)“ bei palėpių ir stoglangių įrengimo Vilniaus senamiesčio pastatuose. Pagal šias rekomendacijas stoglangių langai yra mažesni už žemesniajame aukšte esančius langus, tūrinių stoglangių apdaila derinama pagal komplekso gretimame pastate esančių (trys vnt. dvigubų-trigubų stoglangių) stoglangių spalvinį sprendimą. Langai numatomi mediniai su senamiesčiui būdingu skaidymu, spalviškai atitinkantys į fasado langus keičiamus tvarkybos projekte. Rekonstruojamo pastato stogas perdarytas po II pasaulinio karo, kaip vertingoji savybė įvardinta šlaitinė stogo forma.

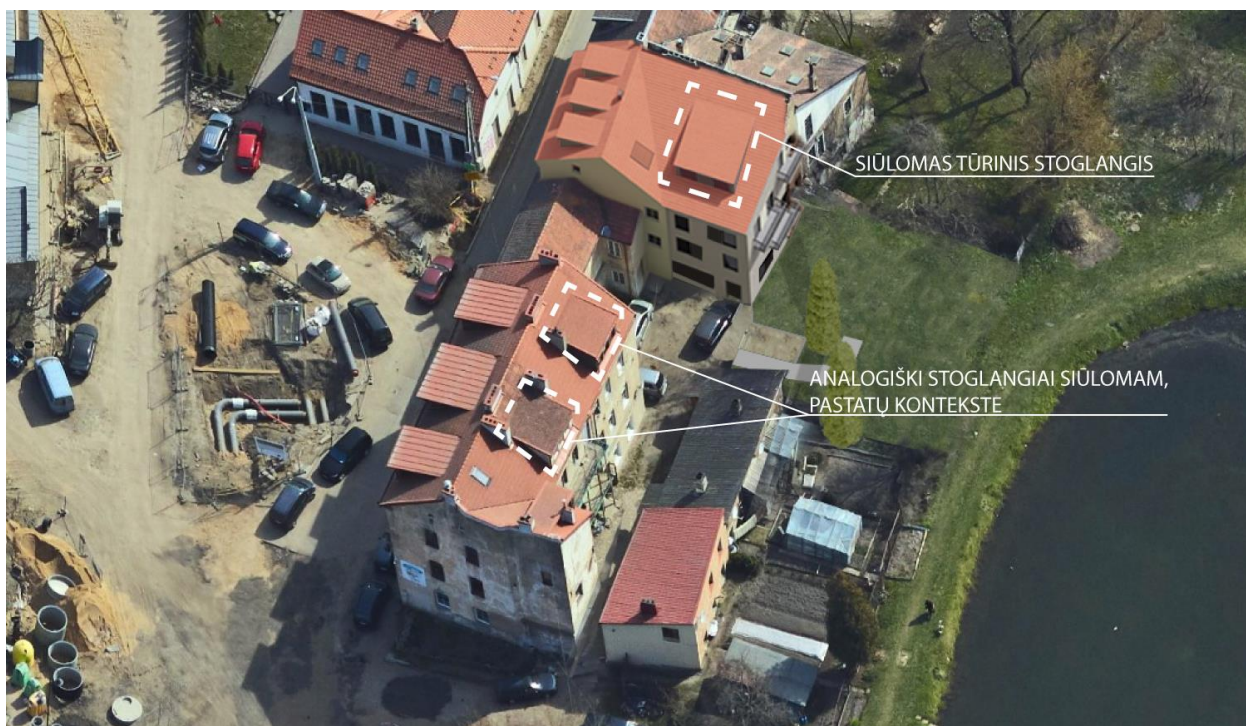
*Siūlomų ir esamų komplekso stoglangių fotomontažas.*

3. Esamo stogo Pietinėje dalyje komponuojamas maskuotas „VELUX“ tipo stoglangis.
4. Naujojoje pastato dalyje - atsižvelgiant į „būtina laikytis kontekstualumo principų, t. y., dermės su aplinka kriterijų (mastelio, ritmo, tradicinio medžiagiškumo, pastato ir jo aplinkos architektūros charakterio)“ bei Palėpių ir stoglangių įrengimo Vilniaus senamiesčio pastatuose rekomendacijas stoglangio dydis kiemo pusėje projektuojamas pagal gretimame komplekse (U.O.K. 46525) pastate esančių dviejų trigubų stoglangių gabaritus, medžiagiškumą ir spalvinį sprendimą.

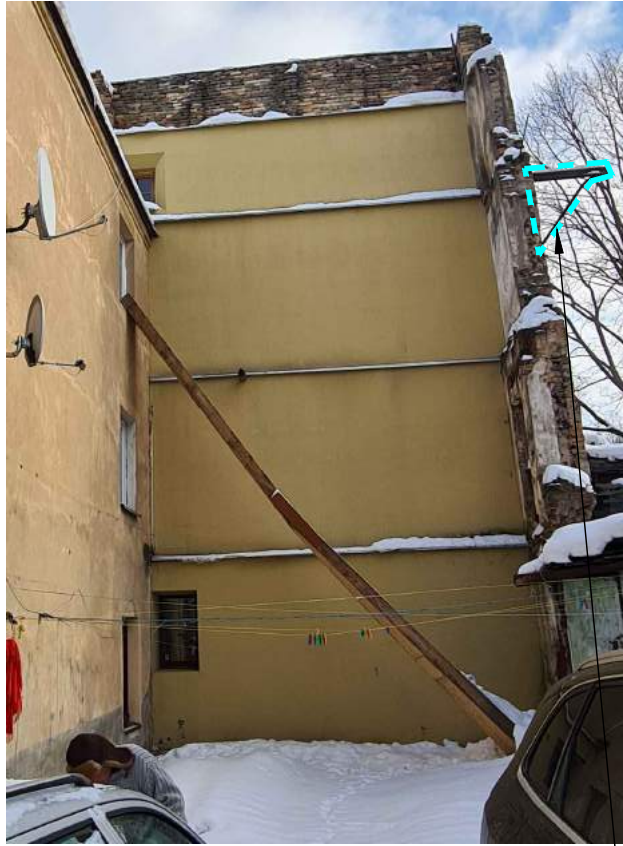
Išlikusios buvusio balkono konstrukcijos

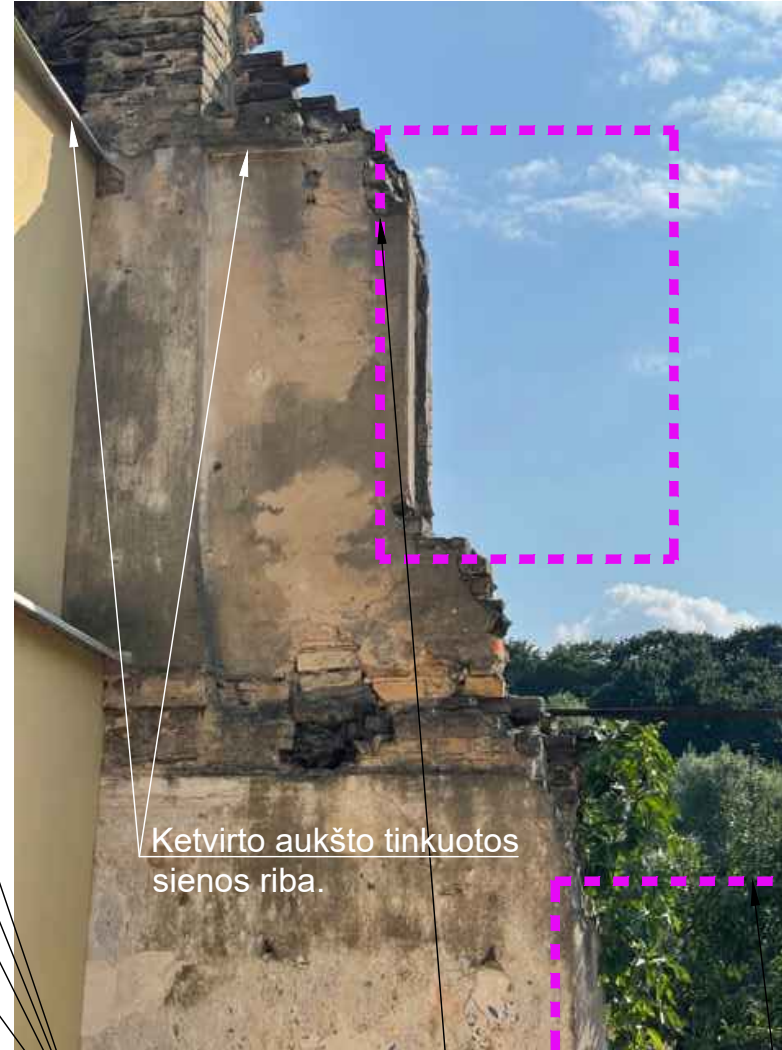
Ketvirto aukšto tinkuotos sienos riba.

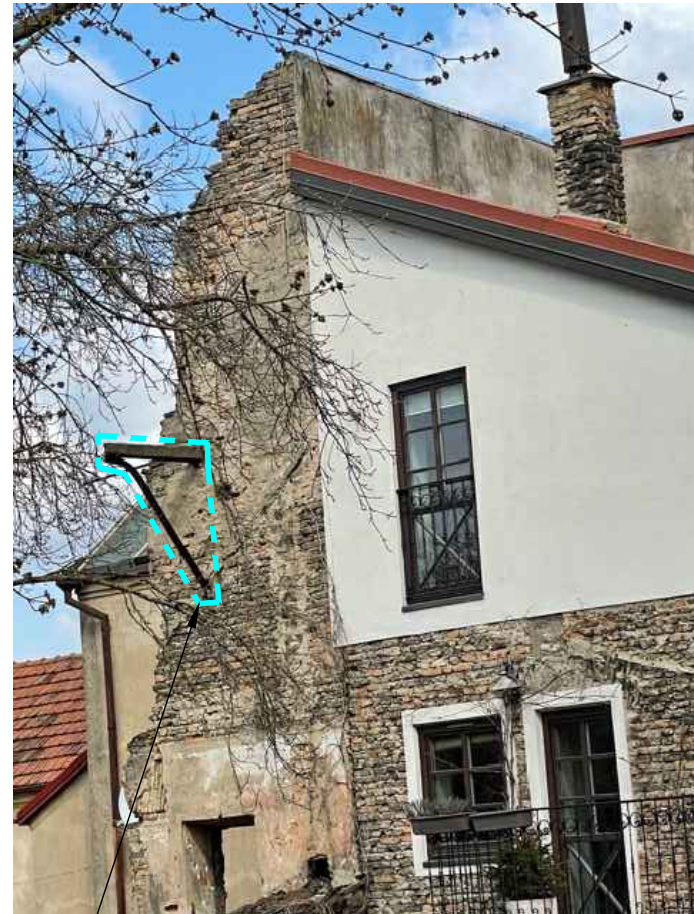
Išlikusios buvusio balkono konstrukcijos

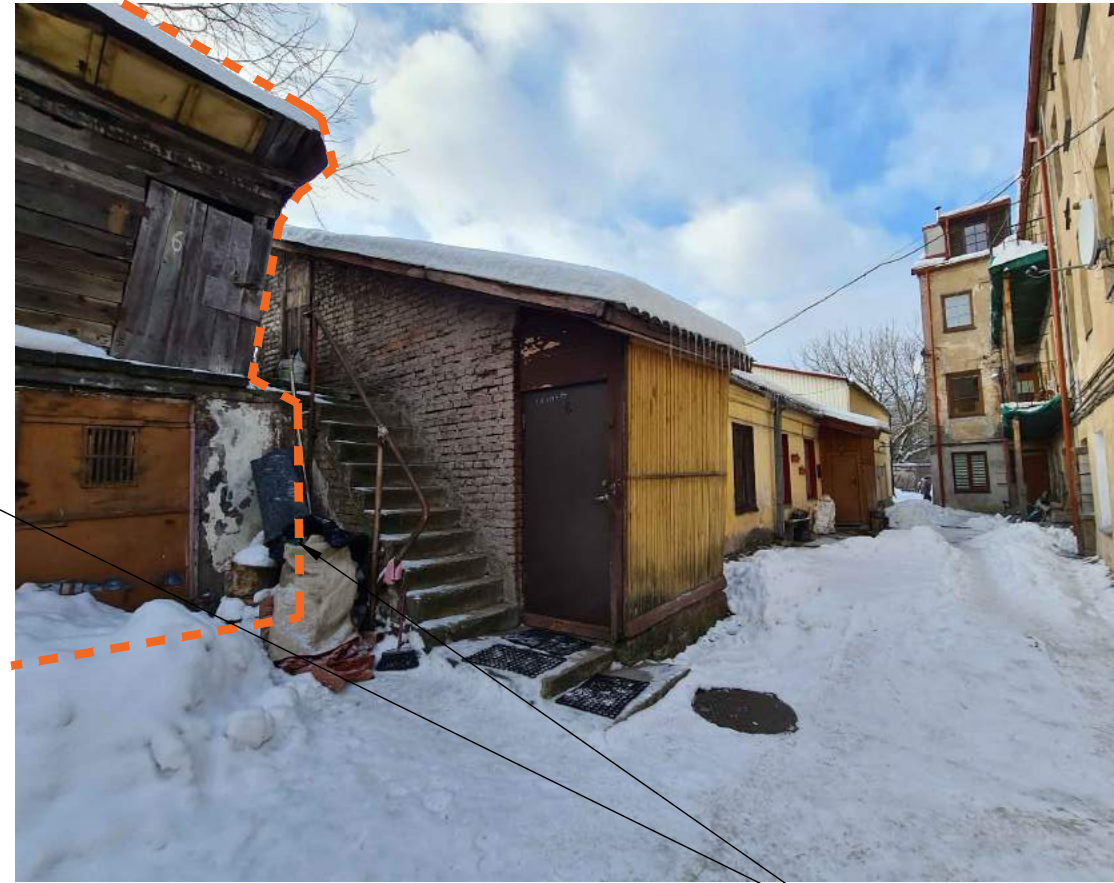
Matoma neregistruotų sandėliukų dalis

Esami neregistruoti sandėliukai

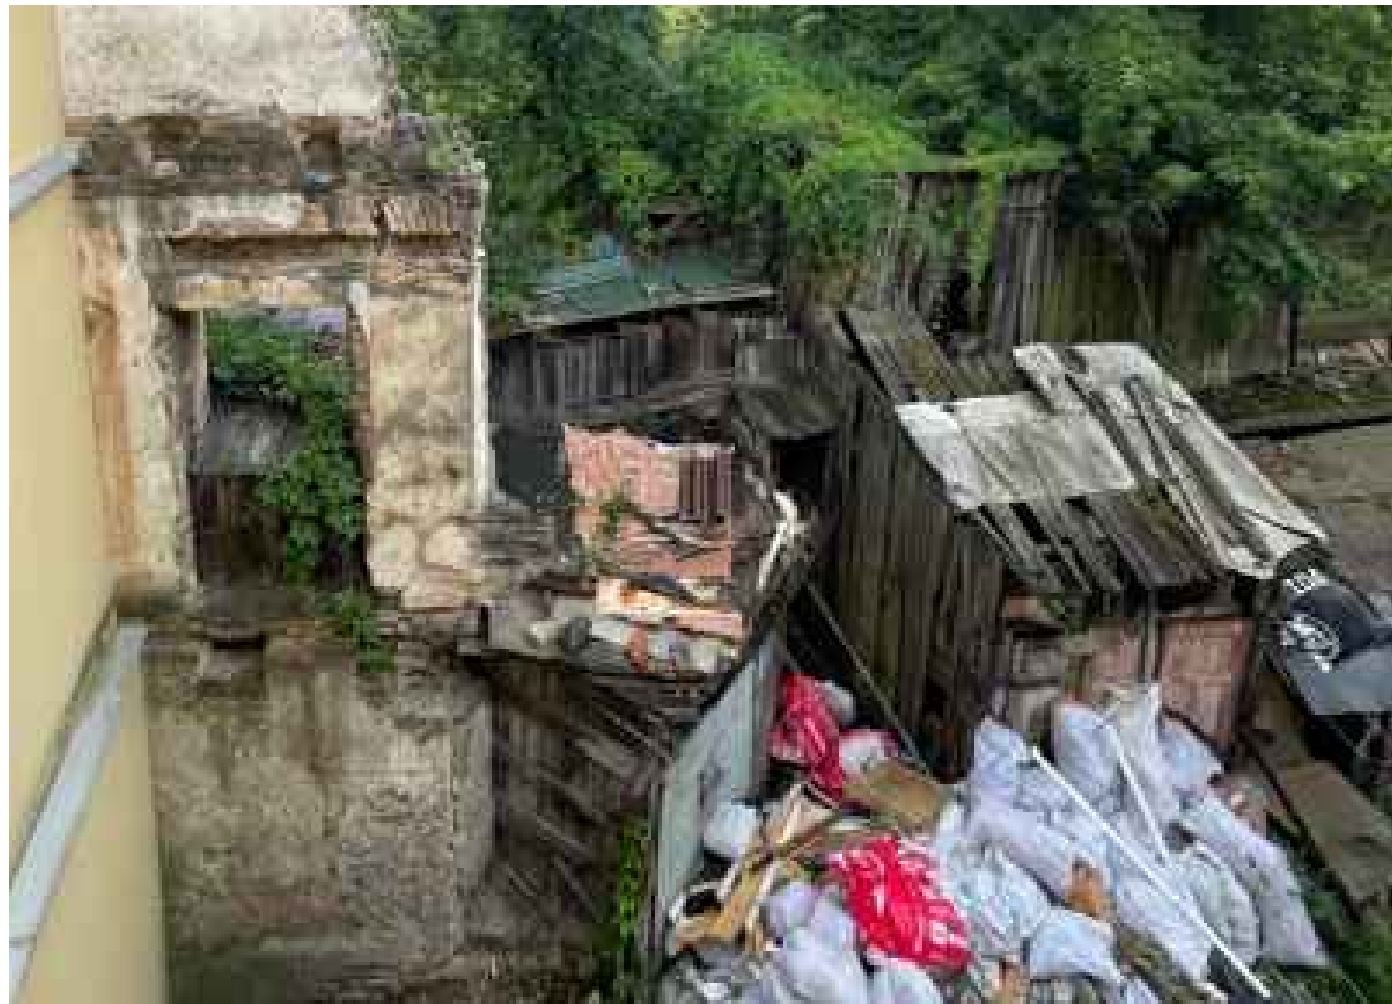
Esamų neregistruotų sandėlių būklė prasta, jie yra apleisti ir neprižiūrėti. Aplinka nesutvarkyta. Chaotiški avarinės būklės dariniai.

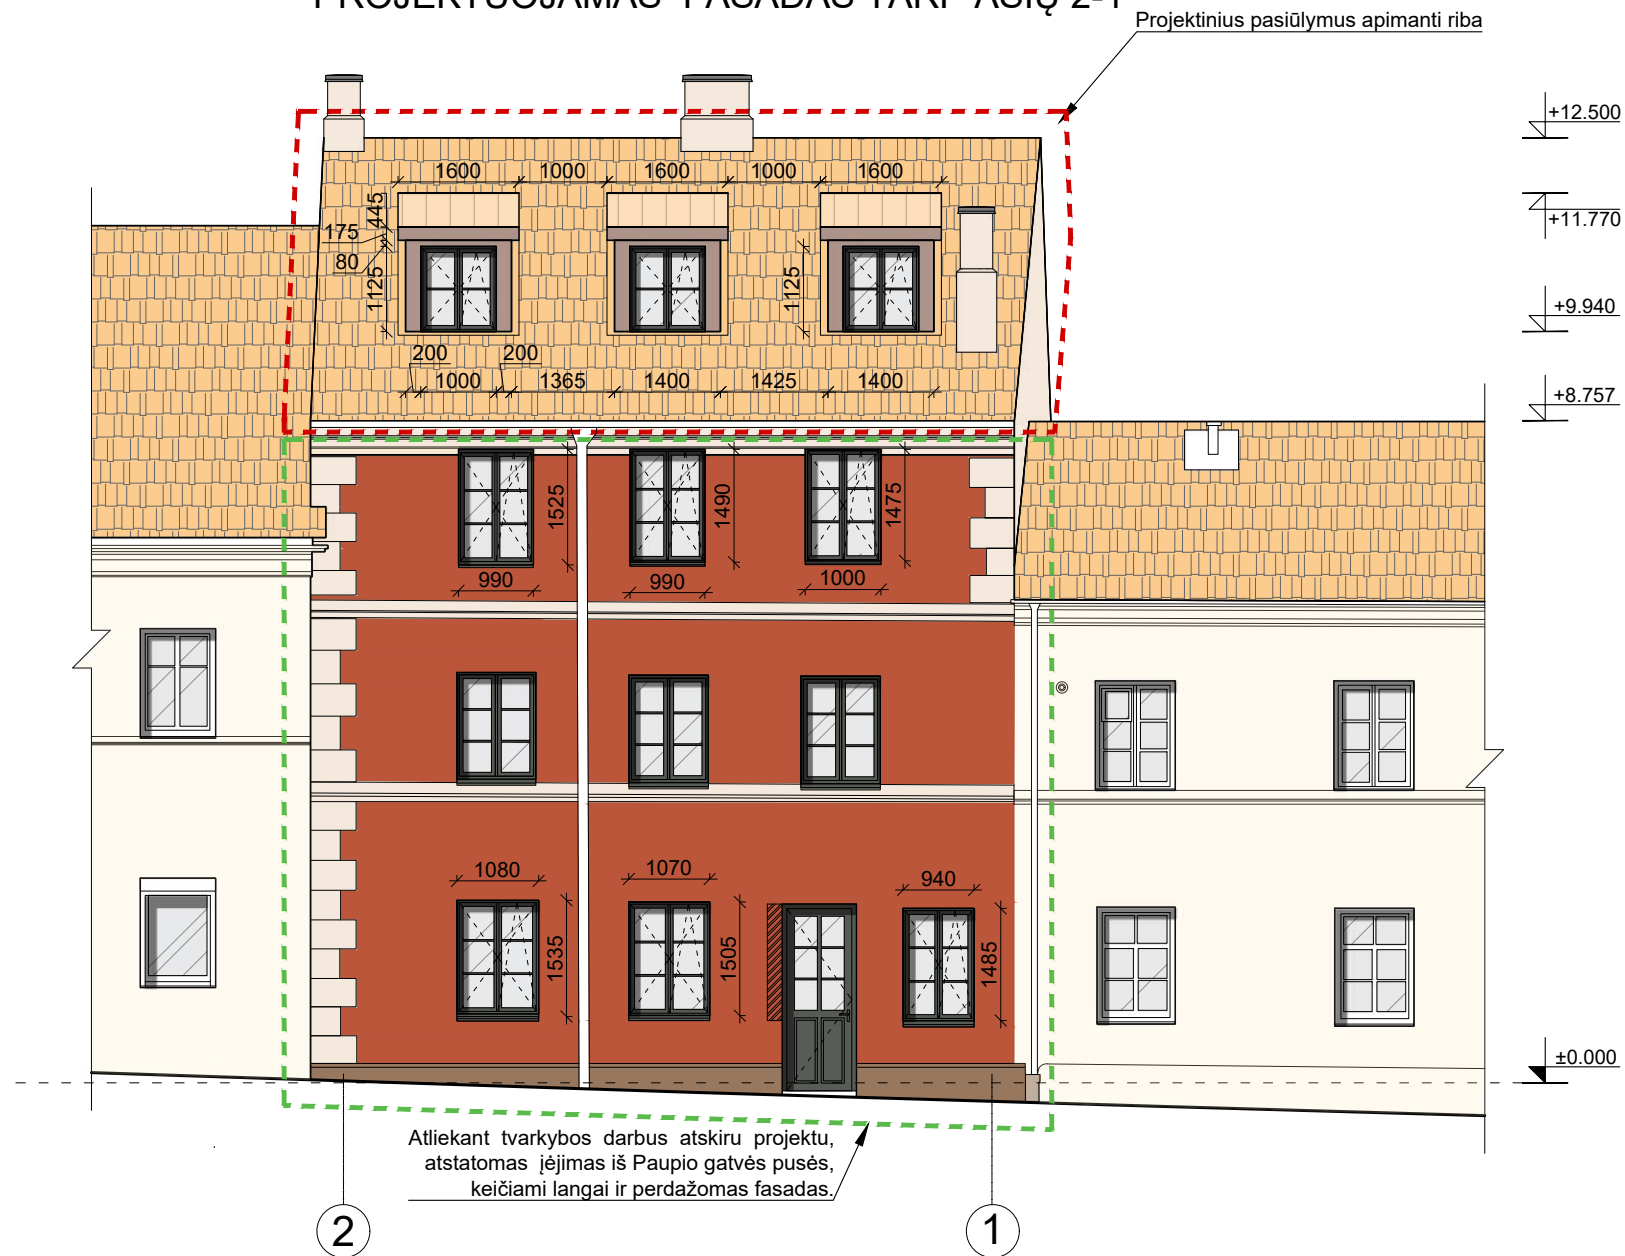
# PROJEKTUOJAMAS FASADAS TARP AŠIŲ 2-1

- TVARKYBOS DARBUS APIMANTI ZONA
- REKONSTUKCIJOS DARBUS APIMANTI ZONA
- STIKLAS
- TINKUOTAS FASADAS
- TINKUOTAS FASADAS
- KERAMINIŲ ČERPIŲ STOGO DANGA

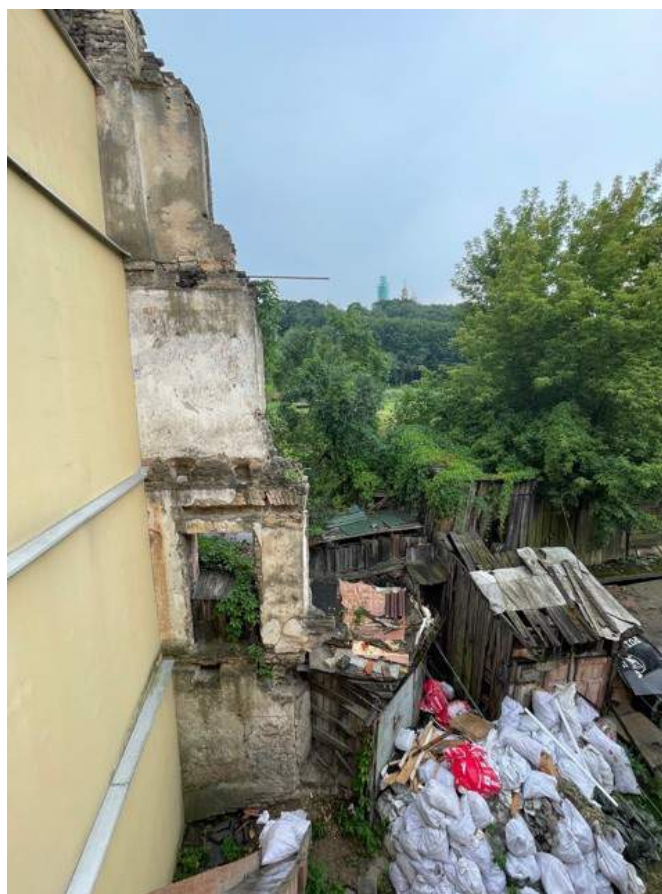
*7. Išlikusi natūroje buvusio pastato sienos dalis.*
