| Statinio projekto pavadinimas | Šilumos perdavimo tinklų, Maironio g. 27A, Vilniuje, rekonstaravimo projektas. |
| Statinio pavadinimas | Šilumos perdavimo tinklai (9.4) |
| Statinio projekto dalis | ŠILUMOS PERDAVIMO TINKLAI. LŠT.1 |

## AIŠKINAMASIS RAŠTAS

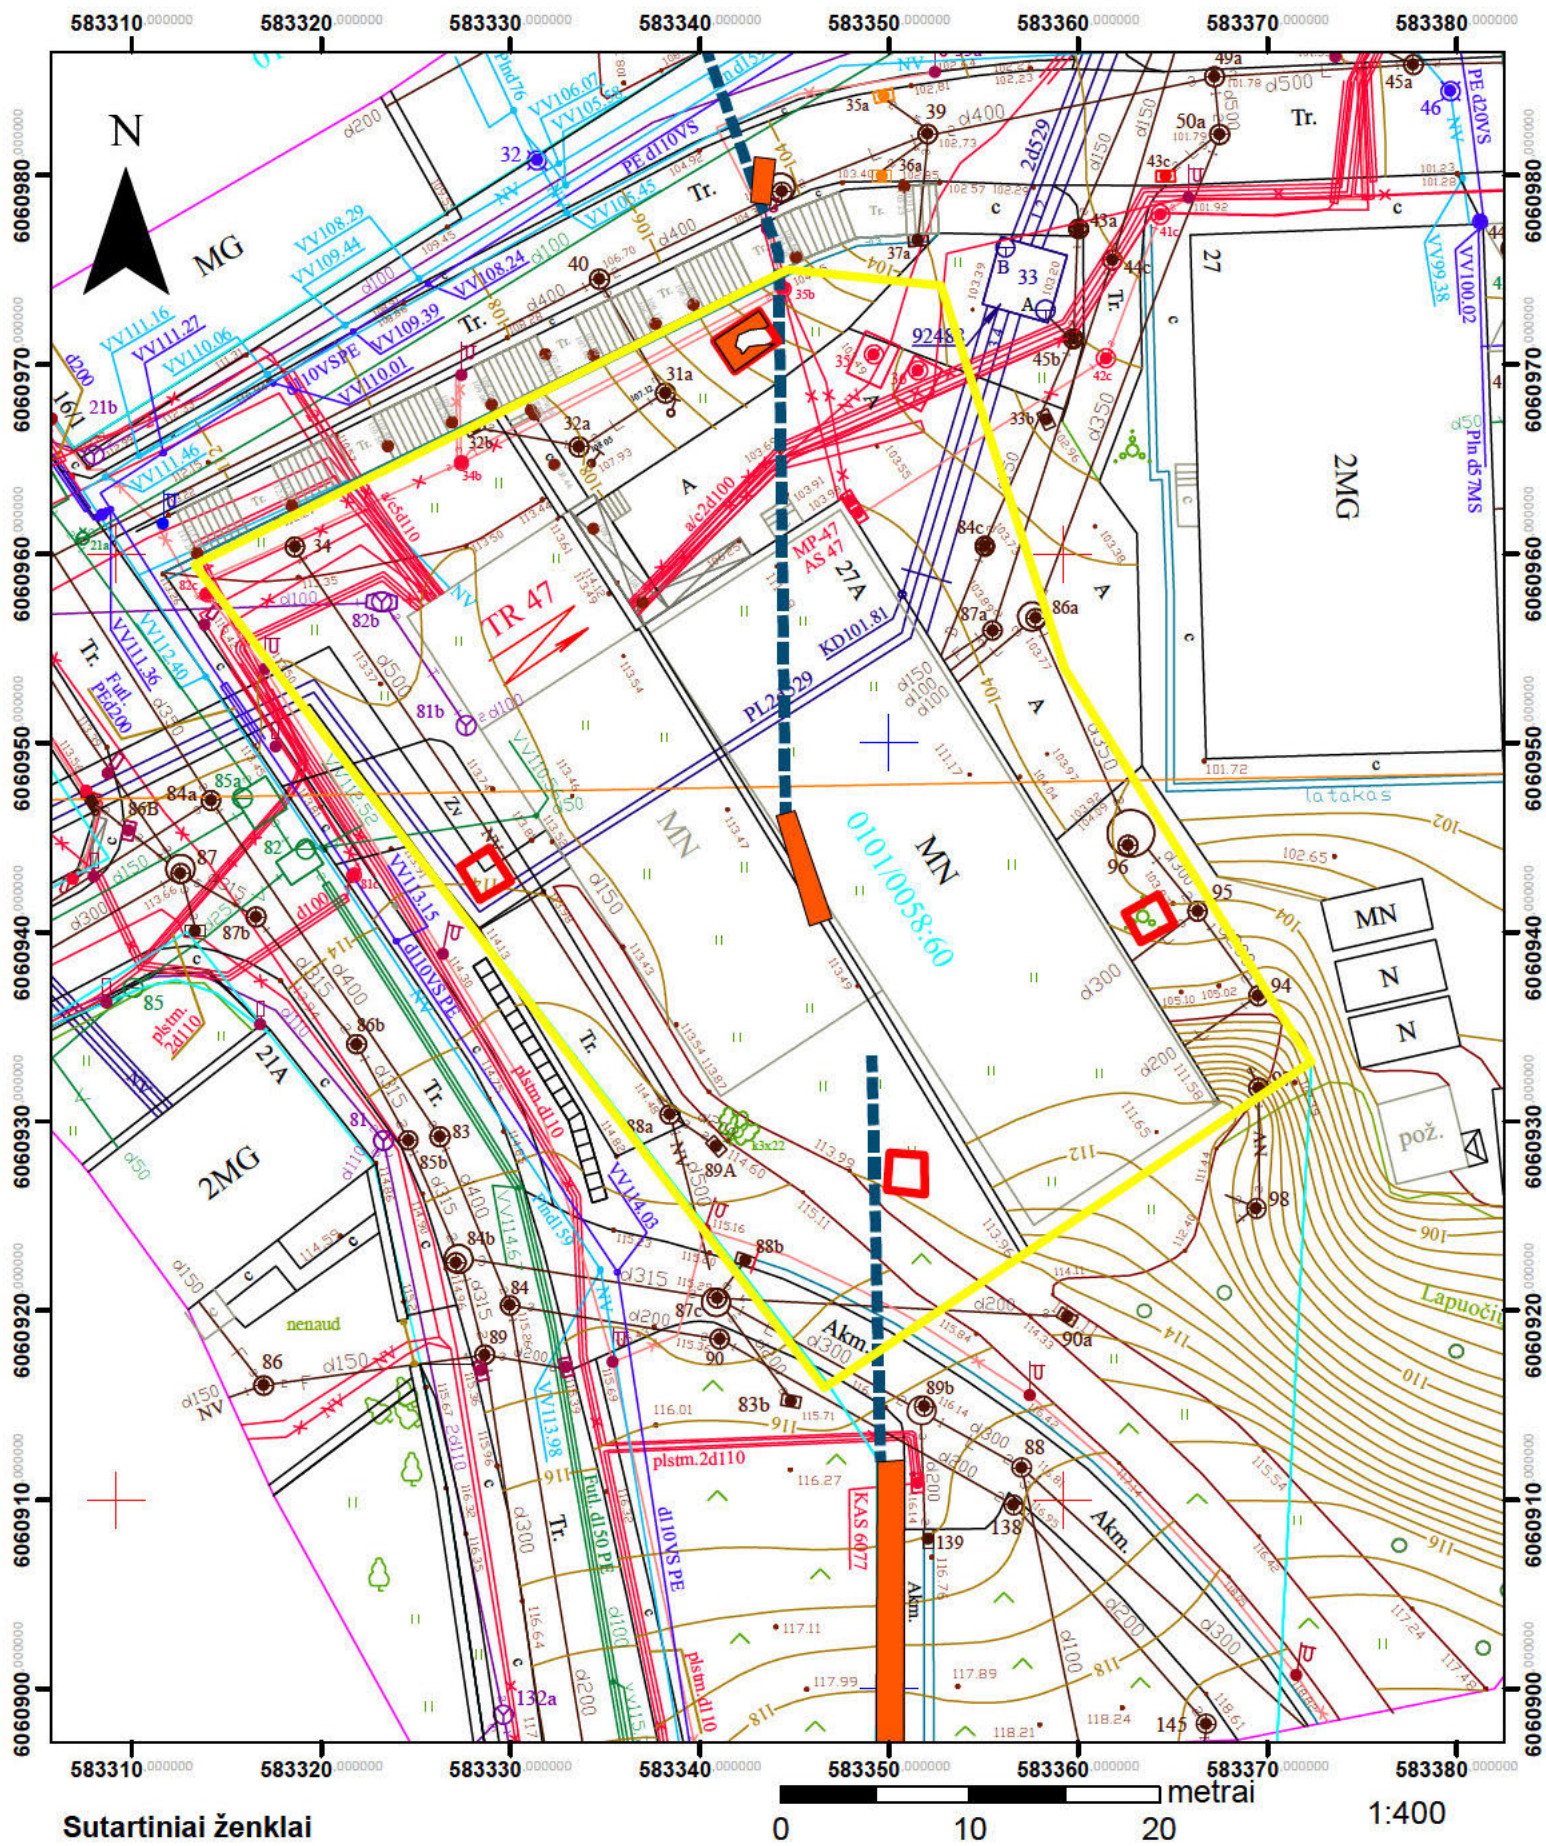
## Priedas Nr. 1. Situācijas planas, M 1:400

- Sklypo Maironio g. 27A ribos  
 Vizualiai matomos ir aptiktos archeologinių tyrimų metu Vilniaus gynybinės sienos liekanos  
 Atlikti žvalgomieji archeologiniai tyrimai  
 Vilniaus gynybinė siena pagal 1648 m. F. Gedkanto planą
