## AIŠKINAMASIS RAŠTAS

Įvertinama pastato **Karaimų g. Nr. 35 Trakuose** konstrukcijų esama būklė. Pastatas yra Trakų senamesčio teritorijoje.

Atestatas					Gyvenamojo pastato Karaimų g. 35, Trakų mi., Trakų r. sav. Konstrukcijų tyrimai. (Pastato un. Nr. 7992-6000-1014)		
1738(AM) 2175(KPD)	PDV	I. VAŠČENKO			Laikančių konstrukcijų galimybės studija	Laida	
						0	
					AIŠKINAMASIS RAŠTAS	Lapas	Lapų
KT	UŽSAKOVAS: SAVININKĖ HALINA KOBECKAITĖ				2014 - 02 - KT	1	5

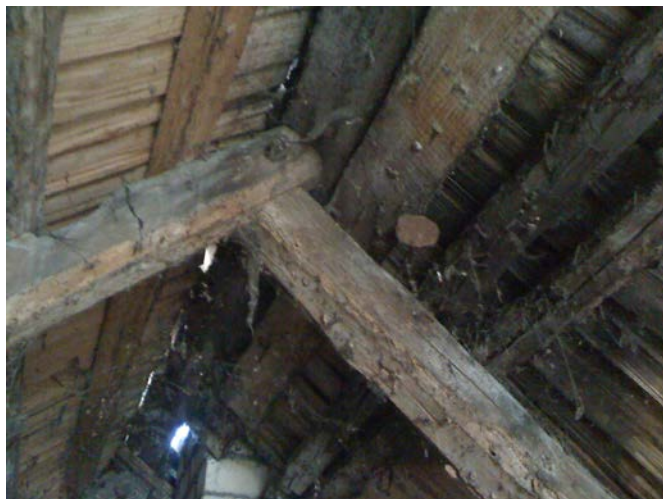
Pav. 8

Perdanga medinių keturkampių sijų (250\*280h)mm ant kurių užkaltos lentos. Perdangos sijų mediena pavargusi, sijos įlinkusios nuo 3 iki 5cm. elementų stipris sumažėjęs yra didelis medinių sijų nuovargis ir fizinis susidėvėjimas.

Pastato pastogės perdenginys apšiltintas spalių, smėlio, ir molio mišiniu. Pastogės šiluminė varža yra nepakankama ir netenkina gyvenamųjų pastatų galiojančių sanitarinių normų. Perdangos būklė **nepatenkinama**.
