STATINIO APŽIŪROS AKTAS

Nr. MBB-T-26/2023-11

Statinio adresas	Taikos g. 26 Neringos sav. Neringos m.
Unikalus Nr.	2397-7000-1010
Statybos metai	
Bendras plotas	2589,97 - kv.m
Statinio paskirtis	gyvenamosios (6.3 punktas STR 1.01.03:2017)
Apžiūros vadovas	inžinierius Vytautas Juknys (kv. atestato Nr. 35236)
Apžiūros kategorija	Kitos papildomos apžiūros
Apžiūros pagrindas	Įvertinti pastato būklę po atliktų darbų
Apžiūros metodas	vizualus
Pastato apžiūros data	2023-11-09
Kita

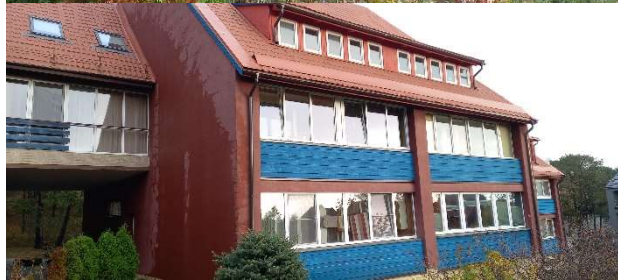
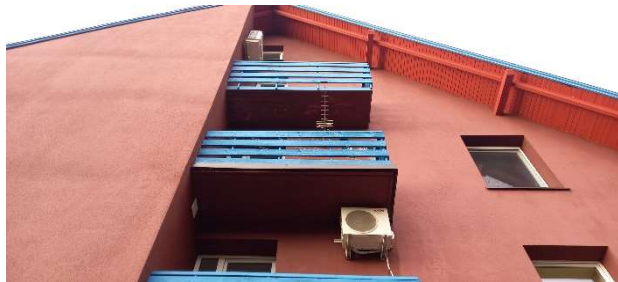
1.1.

Pastaba: Vizualiai matosi dekoratyvinis tinkas dažytas ir įrengtas ne technologiškai. Matosi vizualiai skirtumas tarp seno ir esamo naujai įrengto. Ne visur nudažytos sienos. Kai kur įrengtas pigmentas ant tos pačios sienos 3 skirtingos spalvos. Tarp namų esanti siena turi apdailos įtrūkimų. Bandyta paviršių uždažyti bet nesėkmingai. Vietomis matosi armavimo tinklelis.

Skardos lakstiniai (laukjo palangės) įrengtos ne technologiškai, esanti skarda priglausta prie sienos ir bandyta užsandarinti hermetiku. Vizualiai matosi plyšiai, per kurios vanduo patenka po palangę. Medinės dailylentės iš kiemo pusės yra ne visur tolygiai nudažytos lentos, dalis lentų nudažytos nepašalinus žievės.

Iš jėgimo pusės esanti lietlovis nesurenka visą vandenį ko pasekoja vanduo patenka ant sienos ir gadina apdailą.

Matosi klinkerio plytelių siūlės patamsėjusios nuo vandens pastovaus patekimo.

Balkono perdengimo plokštės vietomis pasidengusios balto dėmėmis, tikėtina dėl vandens pratekėjimo į konstrukcija.

Dalies klinkerio plytelių cokolio dalį yra atkibusios ir nukritusios. Išplautas gruntas, įkritusi nuogrinda ties lietloviu iš balkono pusės prie jėgimo į butą.

Rekomendacijos : Rangovas privalo atlikti darbus technologiškai, pagal projekto techninius reikalavimus ir projektinius sprendinius.
