OBJEKTAS: **DAUGIABUČIO GYVENAMOJO NAMO
SAVANORIŲ PR. 74, VILNIUJE BALKONŲ
PAPRASTOJO REMONTO PROJEKTAS**

UŽSAKOVAS	UAB "VILKPĖDĖS BŪSTAS"
STATINIO PROJEKTO NR.	VIL. 19002
PROJEKTAVIMO STADIJA	TECHNINIS PROJEKTAS
STATINIO PROJEKTO DALIS	BENDROJI, ARCHITEKTŪRINĖ, KONSTRUKCIJŲ
TOMAS	I
DATA	2019 m
STATYBOS RŪŠIS	PAPRASTASIS REMONTAS
STATINIO KATEGORIJA	YPATINGAS STATINYS
STATYBOS VIETA, ADRESAS	SAVANORIŲ PR. 74 VILNIAUS M.

STATINIO APŽIŪROS AKTAS

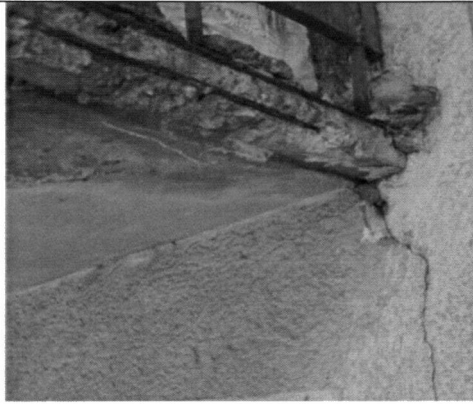
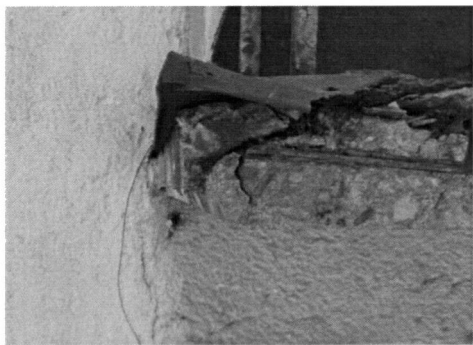
1.2.	<p>Balkonas</p>

<p>Aprašomas balkonas kuris foto fiksicijoje nurodytas rodykle.</p> <p>Dėl nusidėvėjusios hidroizoliacijos, skardos lankstinių, nuolydinio grindų betono sluoksnio drėgmės pažeistos priekinės balkono briaunos.</p>	<p>Rekomenduojama, atliekant prieš paskutinio aukšto balkono plokštę ekspertizę įvertinti iš šio balkono plokštės būklę. Pateikti išvadas ir remonto variantus.</p>

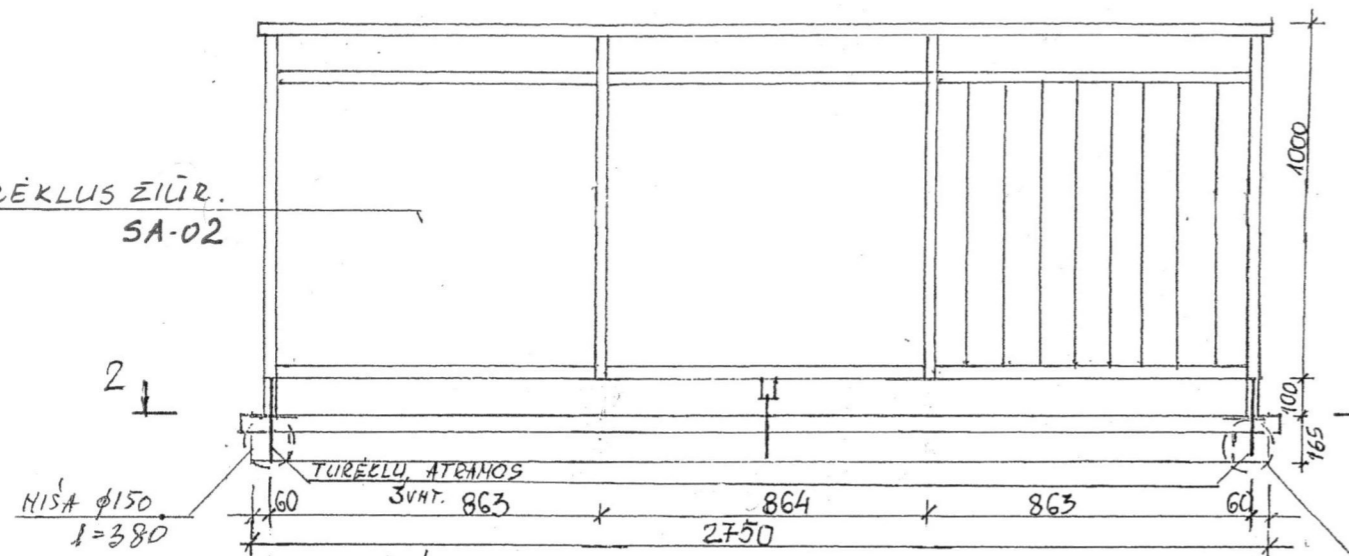
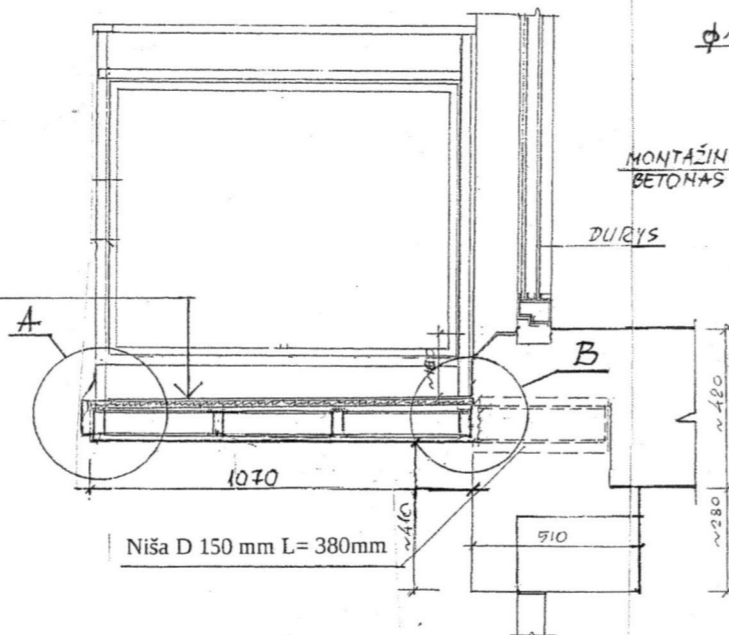
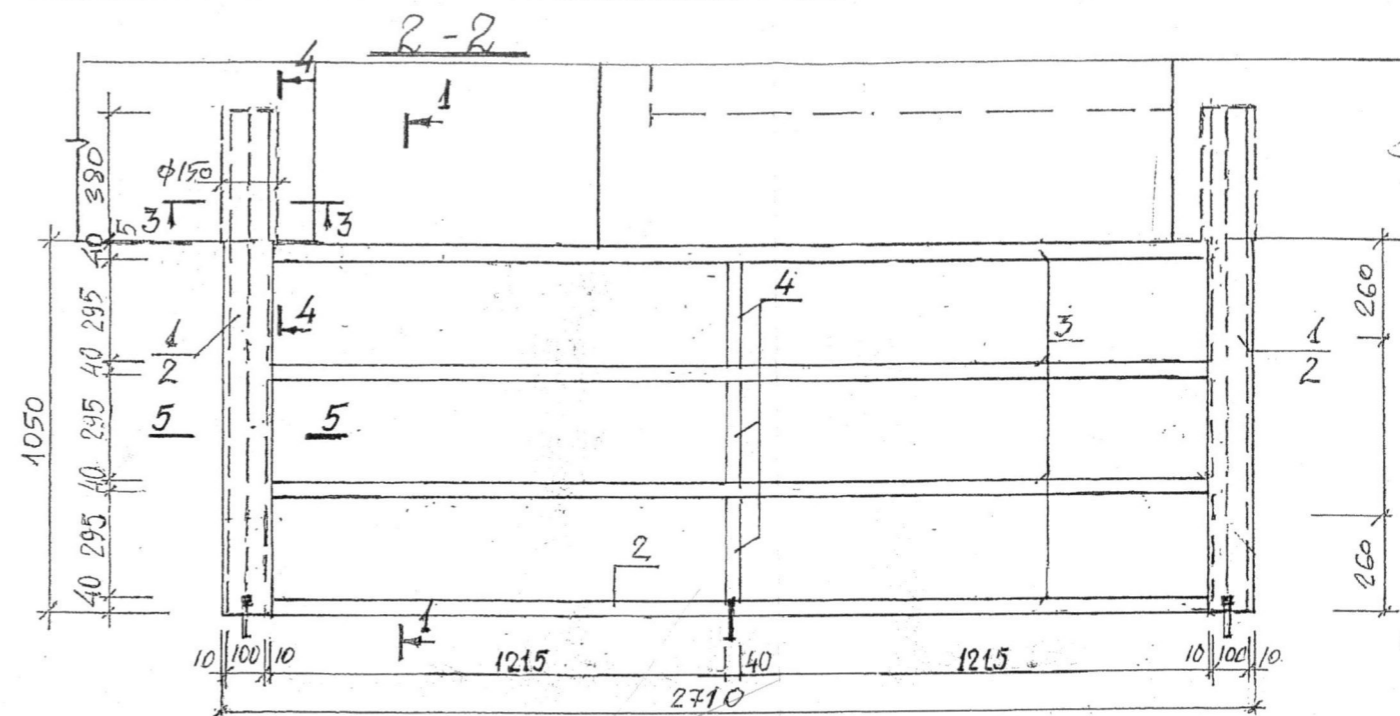
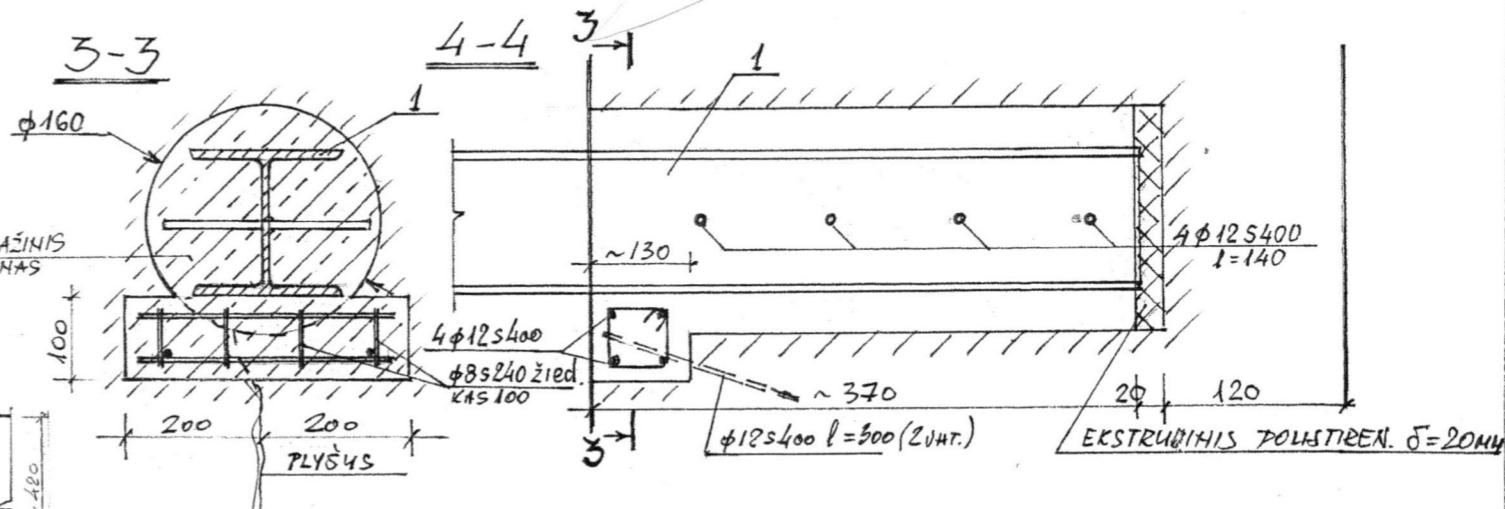
S-1

- Struktūrizuotos nerūdijančio plieno pakloto grindys 1mm su suformuotomis nuosvyromis ir prieglaudomis priklijuotos atspariais atmosferos poveikiams klijais
- Grindų rėmas iš drėgmei atsparios faneros 18mm
- Suvirintas balkono rėmas nucinkuotas karštu būdu
- OSB plokštė - 1. mm
- Polistireninis putplastis EPS100 = 20 mm
- Plonasluoksnis tinkas ant tinkelio

- Pastabos:**
- Demontuojami esami gelžbetonio balkonai. Išgręžiamos nišos dvitėjų HEB 100 montavimui. Betonas gembinės sijos atramoje sutankinamas
 - Iš vamzdinio skerspjūvio ir C profilių suvirinama balkono metalinė konstrukcija. Konstrukcija – cinkuojama, iš viršaus apsiuvama drėgmei atsparia fanera ir klijuojamas nerūdijančio plieno paklotas. Iš apačios - OSB plokštė.

- Balkono tūrinis atkurimas atliekamas klijuojant polistireninį putplastį EPS 100, paviršių armuojant armavimo mišiniu ir dažant atitinkama spalva.
 - Balkono tuėklų tvirtinimui prie atraminio karkaso privirintos turėklų tvirtinimo atraminės detalės. Šoniniai balkono turėklai tvirtinami ir prie sienos.
