## **TECHNINĖS BŪKLĖS ĮVERTINIMO AKTAS**

2023-11-29, Vilnius

Adresas – Jonažolių g. 13, Vilnius

**Specialisto išvados parengimo užduotis ir tikslas (STR 1.04.04:2017, 92.1. p.):** pastato dalyje (parkingo lubų perdangos) atlikti konstrukcijų techninės būklės įvertinimą, (toliau vadinama **Tyrimo Objektas**), pagal statybos techninio reglamento STR 1.03.01:2016 „Statybiniai tyrimai. Statinio avarija“ 9.1., 10., 15. ir 17. punktus bei STR 1.04.04:2017 „Statinio projektavimas, projektų ekspertizė“ 74. ir 92. punktų reikalavimų apimtyje, patikrinant atitiktį Reglamento (ES) Nr. 305/2011 nustatytiems esminiams statinio reikalavimams mechaninio atsparumo ir pastovumo bei naudojimo saugos. Teikti išvadas tolimesniam naudojimui.

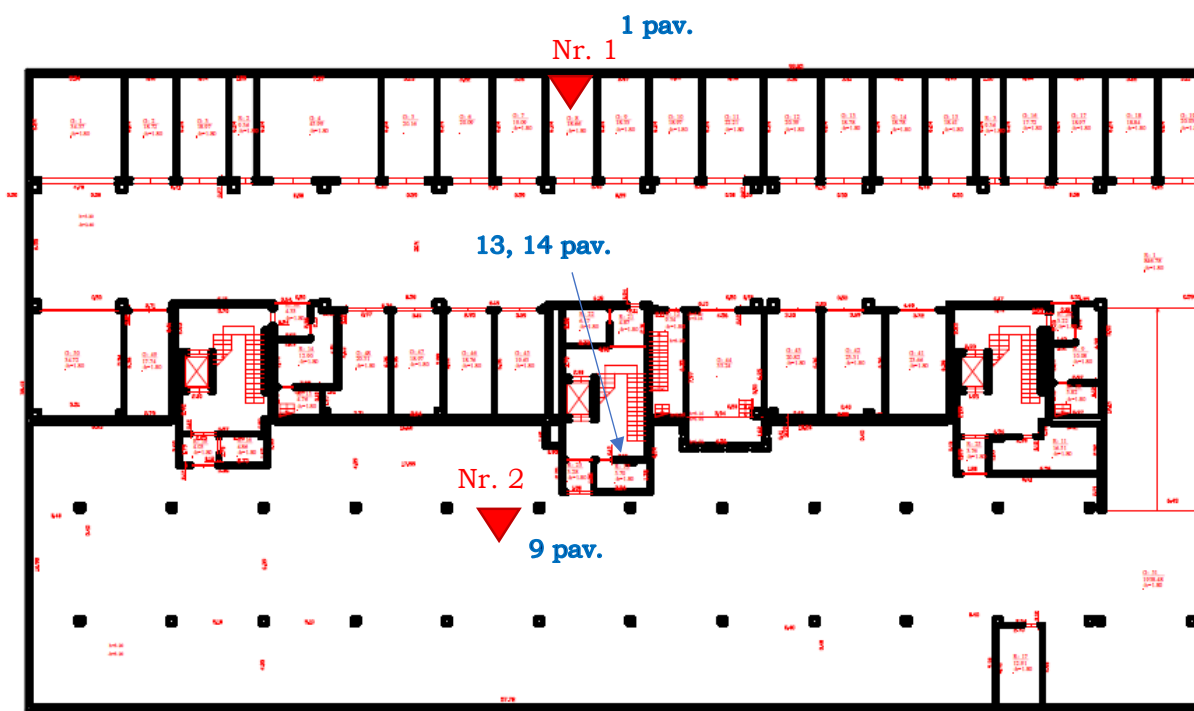
### ARDOMOJO TYRIMO VIETŲ PLANAS

Nr. 1 – ties I a. butu Nr. 2 (patalpa Nr. 25-2) arba virš požeminio parkingo patalpos G-8

Nr. 2 – ties I a. butu Nr. 25 (patalpa Nr. 25-1) arba virš požeminio parkingo patalpos G-51

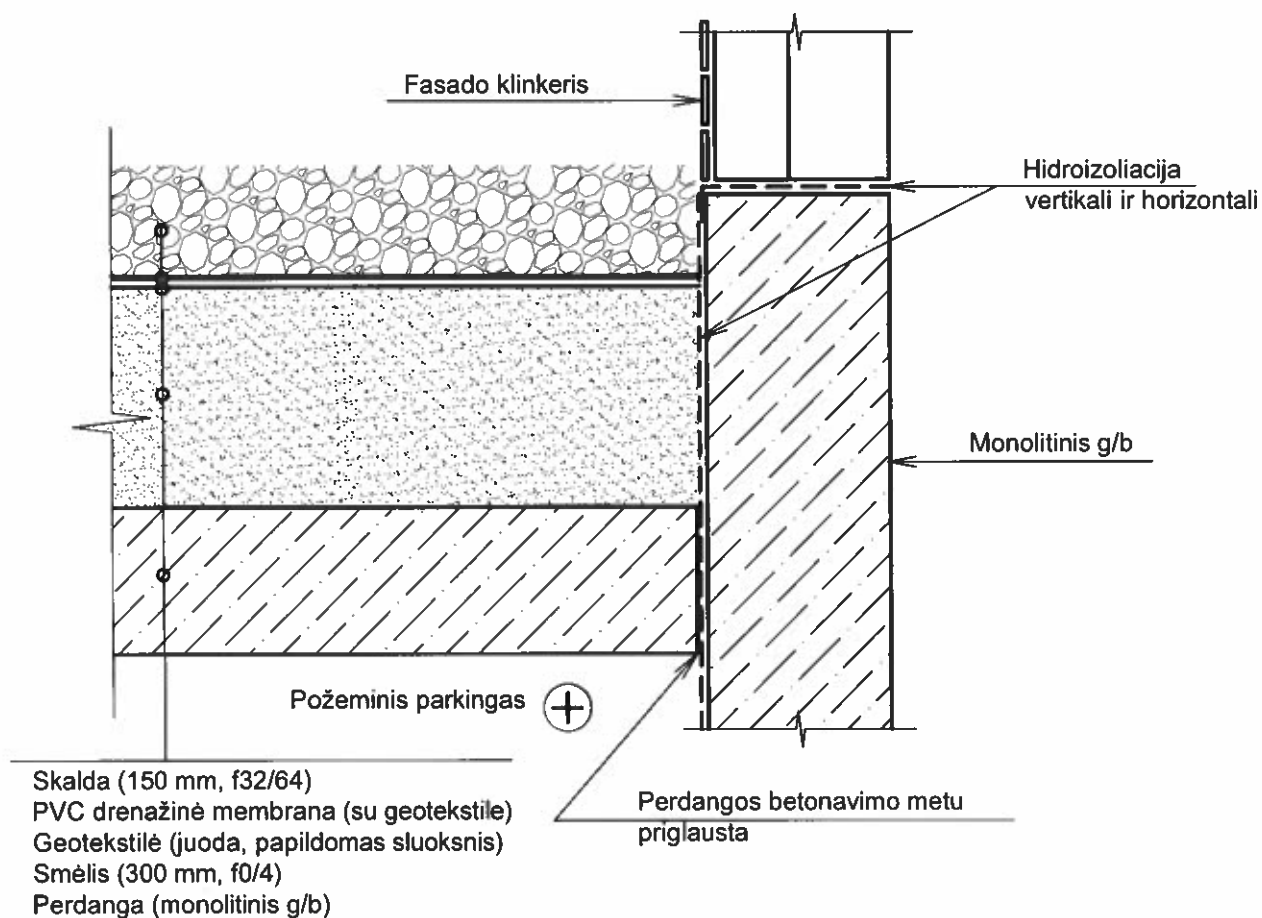
Tyrimo vieta Nr. 1  
Nuogrindos konstrukcija  
rytinėje pusėje

| | SK PDV | I. Miliauskas | 2023-11 | Ardomojo tyrimo metu nustatyta<br>nuogrindos konstrukcijos | | |

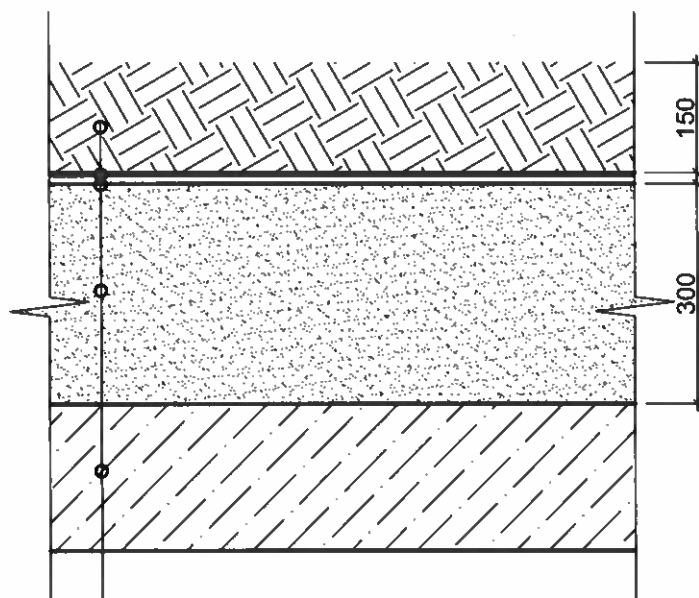
Tyrimo vieta Nr. 1  
2 m nuo nuogrindos,  
konstrukcija  
rytinėje pusėje

Dirvožemis  
PVC drenažinė membrana (su geotekstile)  
Geotekstilė (juoda, papildomas sluoksnis)  
Smėlis (340 mm, f0/4)  
Perdanga (monolitinis g/b)

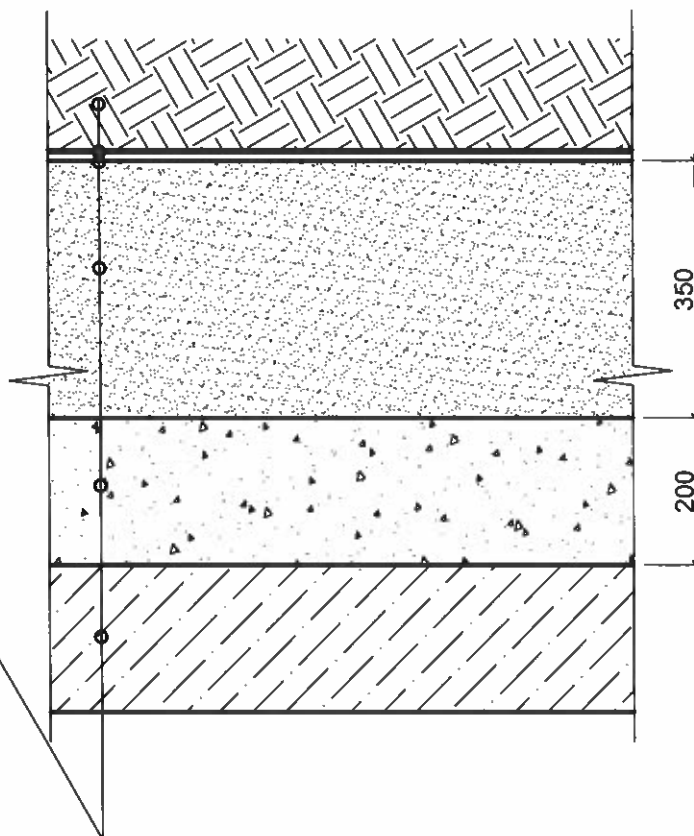
Tyrimo vieta Nr. 2  
Konstr. vakarinėje pusėje

Veja+dirvožemis (200 mm)  
PVC drenažinė membrana (su geotekstile)  
Geotekstilė (juoda, papildomas sluoksnis)  
Smėlis (300 mm, f0/4)  
Žvyras (200 mm, gamtinis)  
Perdanga (monolitinis g/b)
