INŽINERINIŲ TINKLŲ PATIKROS AKTAS

2024 m. kovo 22 d. Nr. V24-0105300

Statinio adresas: **Simonaitytės g. 23, Klaipėda**

Patikros tikslas: **Video diagnostiniu būdu atlikti bendrojo naudojimo nuotekų vamzdyno patikrą ir plovimą nuo pirmo šulinio iki atlanko name.**

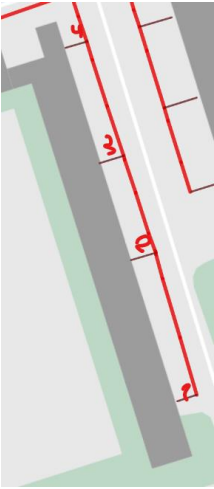
Simonaitytės g. 23, Klaipėda 1 išvadas

Bendras nuotekų vamzdyno išvado ilgis – 13,0 m. Vizualiai apžiūrėjus šulinys pažeidimų neturi. Šulinyje esančio išvado gylis – 1,30 m. Nuoteku vamzdyno ilgis iki pastato – 7,00 m.
