INŽINERINIŲ TINKLŲ PATIKROS AKTAS

2023 m. balandžio 11 d. Nr. 002

Statinio adresas: **Taikos pr. 123, Klaipėda**

Patikros tikslas: **Video diagnostiniu būdu atlikti bendrojo naudojimo nuotekų vamzdyno patikrą ir plovimą nuo pirmo šulinio iki atlanko name.**

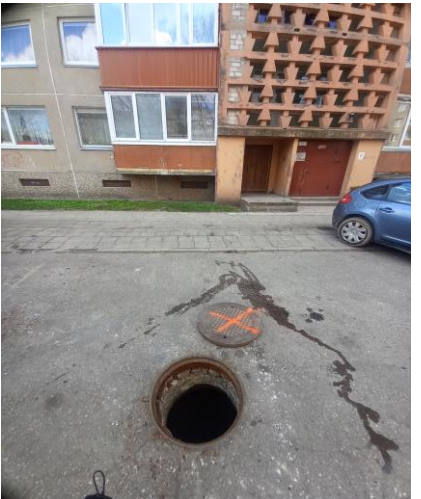
Taikos pr. 123, Klaipėda 2 išvadas

<p>Bendras nuotekų vamzdyno išvado ilgis – 17 m. Vizualiai apžiūrėjus šulinys pažeidimų neturi. Šulinyje esančio išvado gylis – 2,40 m. Nuoteku vamzdyno ilgis iki pastato – 7,00 m.</p>
