INŽINERINIŲ TINKLŲ PATIKROS AKTAS

2023 m. balandžio 21 d. Nr. 018

Statinio adresas: **Taikos pr. 125, Klaipėda**

Statinio paskirtis: **Daugiabutis gyvenamasis namas**

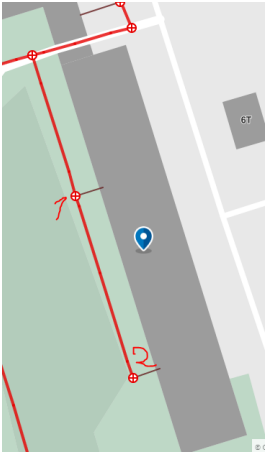
Taikos pr. 125, Klaipėda 1 išvadas

<p>Bendras nuotekų vamzdyno išvado ilgis – 20,0 m. Vizualiai apžiūrėjus šulinys pažeidimų neturi. Šulinyje esančio išvado gylis – 2,00 m. Nuoteku vamzdyno ilgis iki pastato – 3,80 m.</p>
