RAUDONDVARIO DVARO SODYBOS (UNIKALUS NVR KODAS 971)  
ŠIAURĖS OFICINOS (UNIKALUS KVR 25726) TVARKYBOS DARBŲ PROJEKTAS  
(RESTAURAVIMAS, REMONTAS)

GYVENAMOJO NAMO (TRIJŲ IR DAUGIAU BUTŲ) PILIES TAKAS 3, RAUDONDVARYJE,  
KAUNO RAJ. KEITIMO Į VIEŠBUTĮ TVARKOMŲJŲ STATYBOS DARBŲ (KAPITALIONIO  
REMONTO) PROJEKTAS

C1-17-0576-TP-TDP-004

**PROJEKTINIŲ PASIŪLYMŲ, skirtų objekto viešinimui**

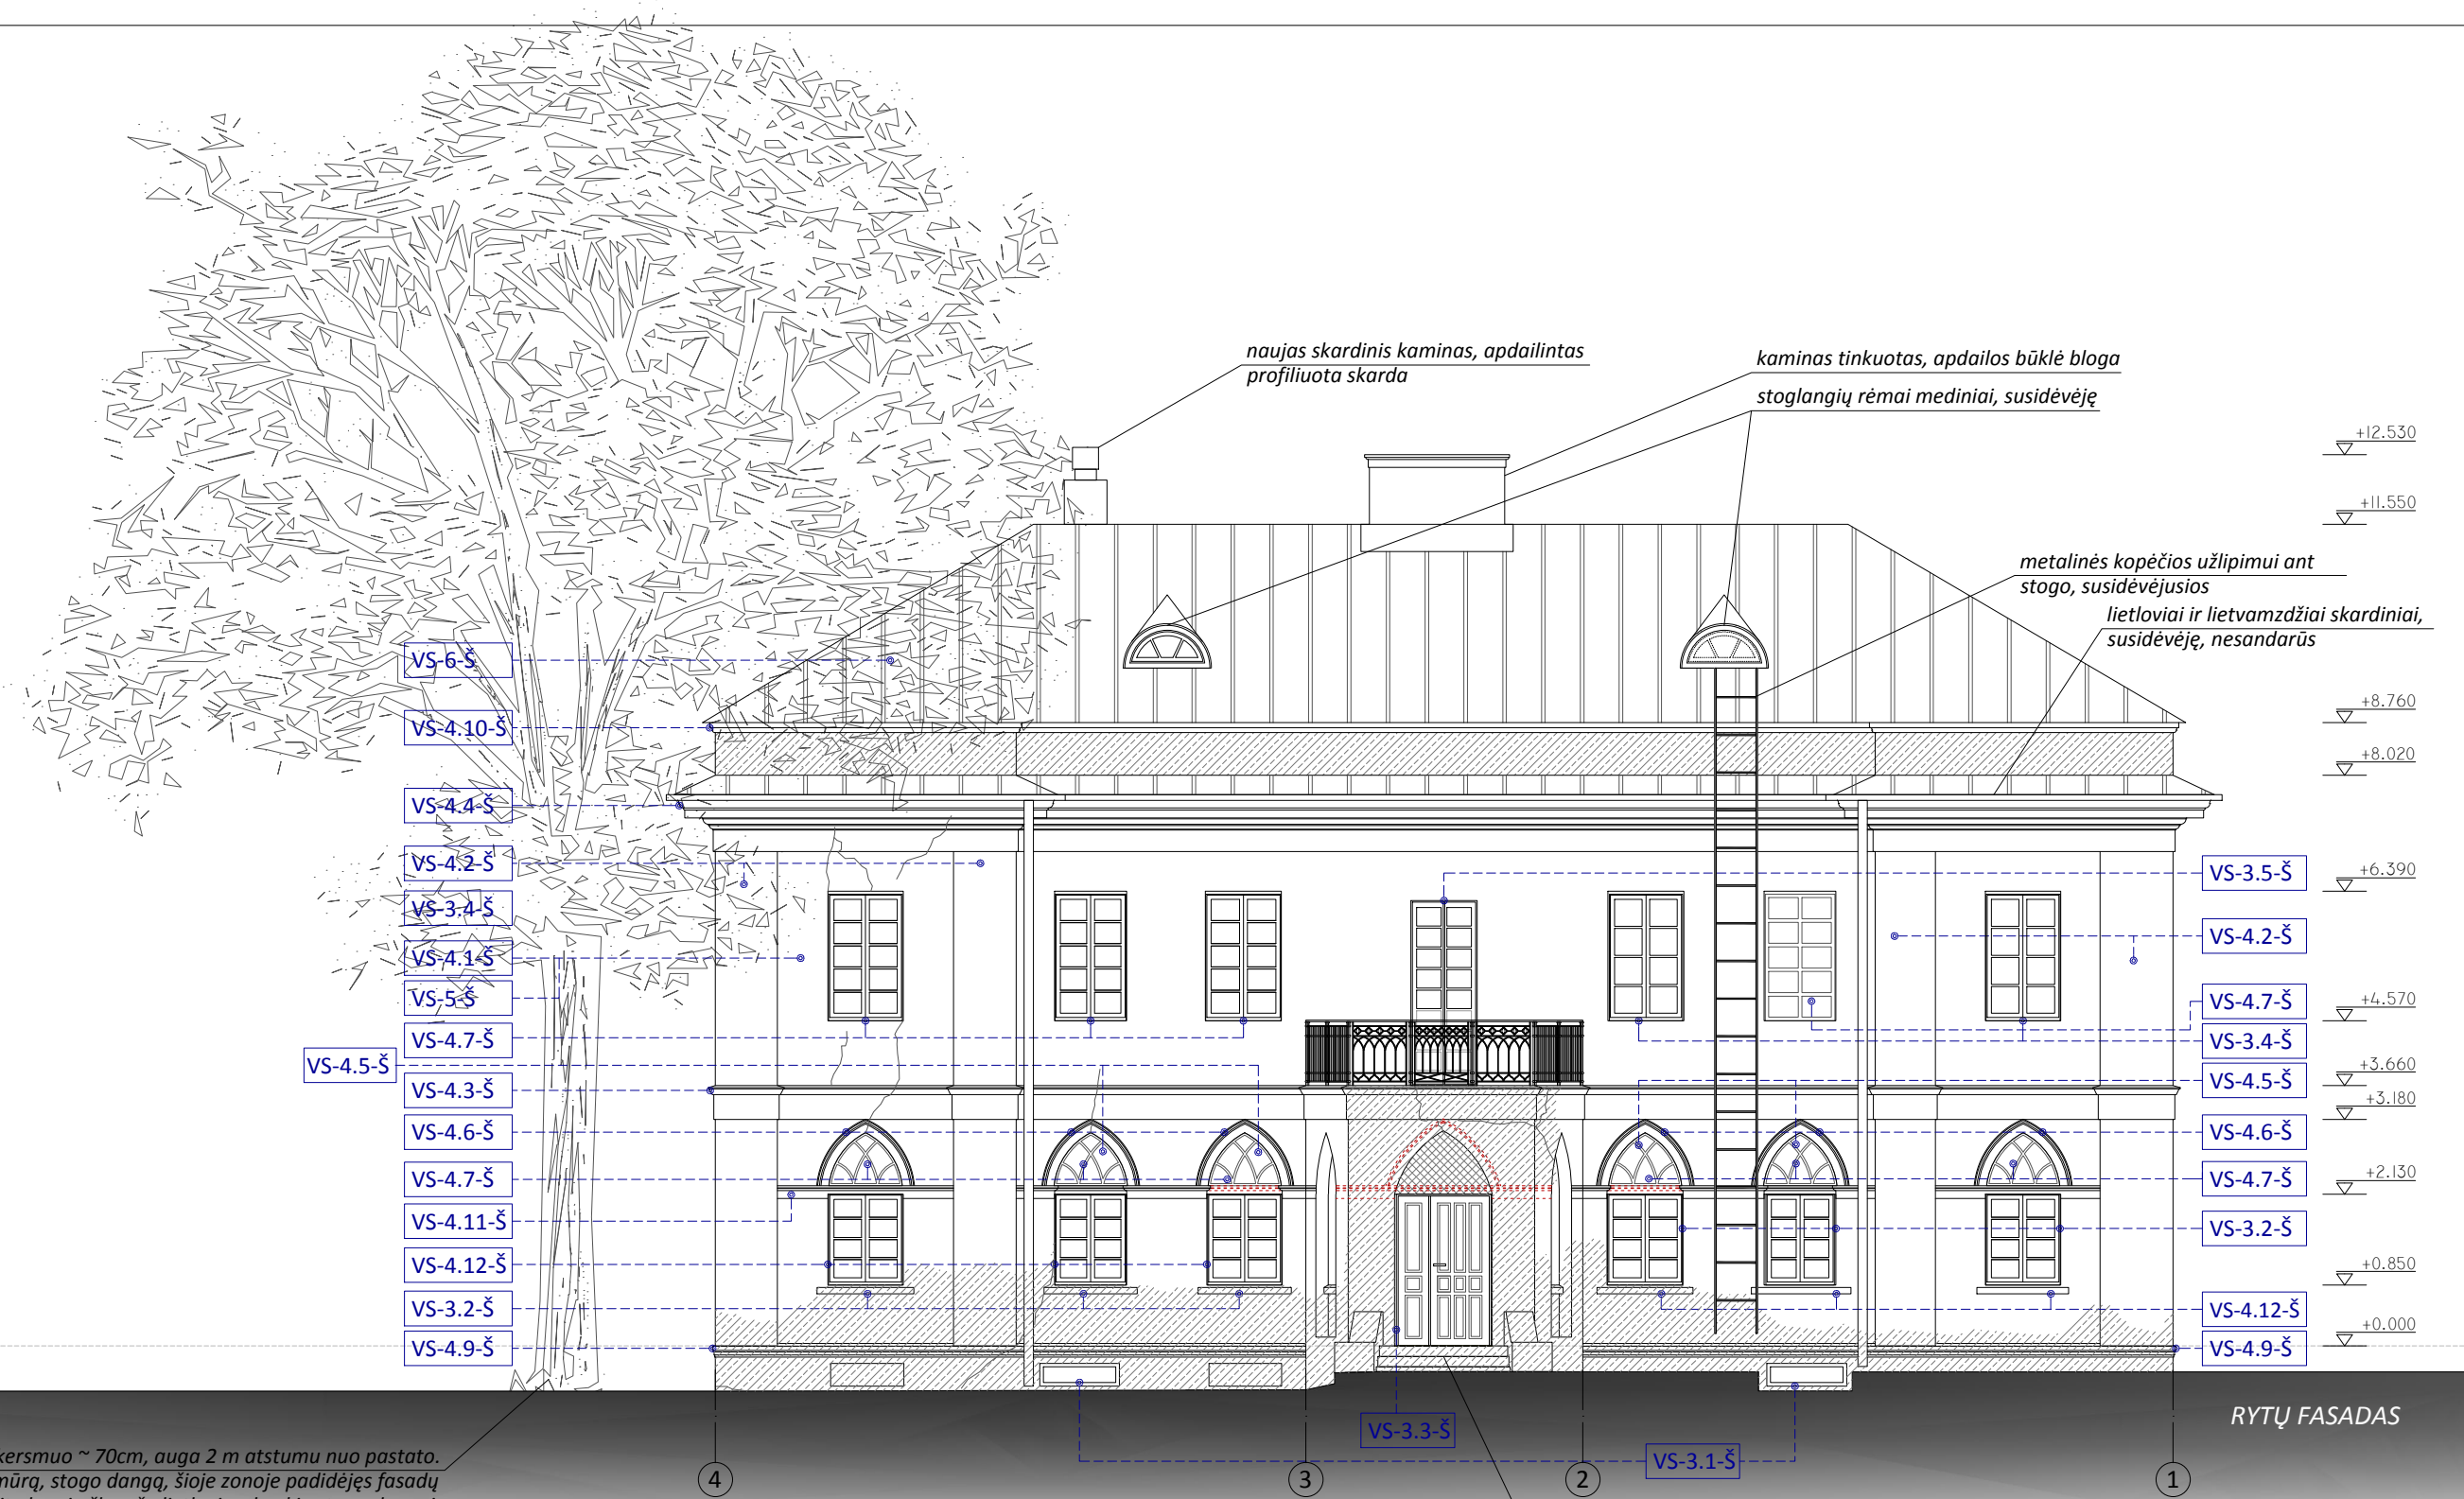
Medis, lapuotis, kamieno skersmuo ~ 70cm, auga 2 m atstumu nuo pastato.  
 Medžio laja siekia sienų mūrą, stogo dangą, šioje zonoje padidėjęs fasadų paviršių drėgnumas, nukritę lapai užkemša lietlovius, kenkia stogo dangai, medžio šaknys ardo pamatų mūrą.

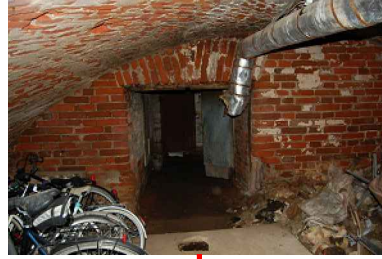
Mūro sienų vidinio paviršiaus tvarkyba remtuojama sienų vidaus paviršius, keičiamos sujusios arba pastato eksploatacijos metu keistos neautentiškos, istorinio mūro formas ir medžiagų neatitinkančias plytas. Tokių vietų yra prie langų angų.

Akmenų mūro pamatų tvarkyba iš pastato vidaus keičiant dalį akmenų. Tvarkoma 60 cm gylio pamatas. Jei darbų vykdymo metu būtų nustatyti netvirti pamatai ir giliau, reikėtų numatyti papildomą tvirtinimą. Darbai numatyti visu vidinių sienų perimetru.

Betoninė prieduobė PR-2 remtuojama, dugne įrengiamas vandens surinkimo trapas. Žiūr. brėž. TDP/01-11, 5 lapą.
