## Statinio apžiūros aktas

2022-01-17 Nr. DA448636

Statinio adresas Birutės g. 41, Šiauliai

Problema Nuogrindos ir cokolio remontas.

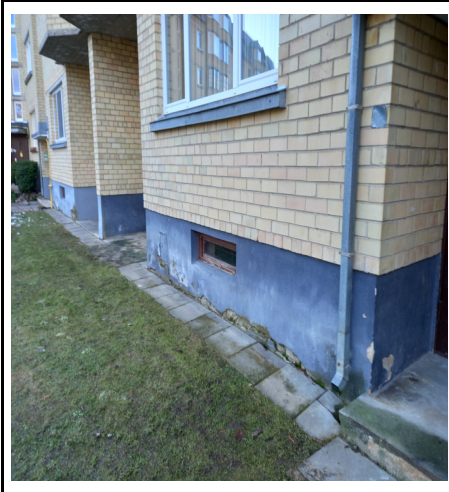
Apžiūrėti objektai (sistemos)	Pastebėti defektai, deformacijos, gedimai	Rekomenduojami darbai defektams pašalinti
<b>TECHNINIAI INŽ.</b>		
Bendrastatybiniai (tech. inž.)		
 	Nuogrinda vietomis be nuolydžių, sukritusi. Kai kur visai nuogrinda neįrengta, vietomis užnešta sąnašomis, auga augmenija. Cokolio apatinė dalis aptrupėjusi, matomi nuolatinio drėgmės veikimo požymiai.	Nuogrindos ir cokolio remonto darbai.

Atsižvelgiant į apžiūros metu nustatytus daugiabučio gyvenamojo namo (bendrojo naudojimo objektų) defektus, konstatuojama, kad nurodytos namo (objekto) sistemos neatitinka STR 1.07.03:2017 „Statinių techninės ir naudojimo priežiūros tvarka. Naujų nekilnojamojo turto kadastro objektų formavimo tvarkai“ įtvirtintų daugiabučio gyvenamojo namo privalomųjų reikalavimų visumos. Atsižvelgiant į aukščiau išdėstytus defektus, deformacijas, trūkumus rekomenduojama nedelsiant organizuoti sprendimus dėl privalomųjų reikalavimų neatitinkančių gyvenamojo namo bendrojo naudojimo objektų defektų pašalinimo, priėmimą bei pašalinti užfiksuotus defektus.
