projektavimo stadija	PP	
kategorija	ypatingas	
kompleksas	19-03	
Projekto pavadinimas	Neįrengtos pastogės paskirties keitimas į administracines patalpas atliekant rekonstravimą, Islandijos g. 6 Vilniuje	
projekto dalis	<i>Bendroji dalis.</i>	byla (tomas) BD
užsakovas	UAB „Islandijos 6“

Projektinių pasiūlymų aiškinamasis raštas

Projekto pavadinimas: Neįrengtos pastogės paskirties keitimas į administracines patalpas atliekant rekonstravimą, Islandijos g. 6 Vilniuje.

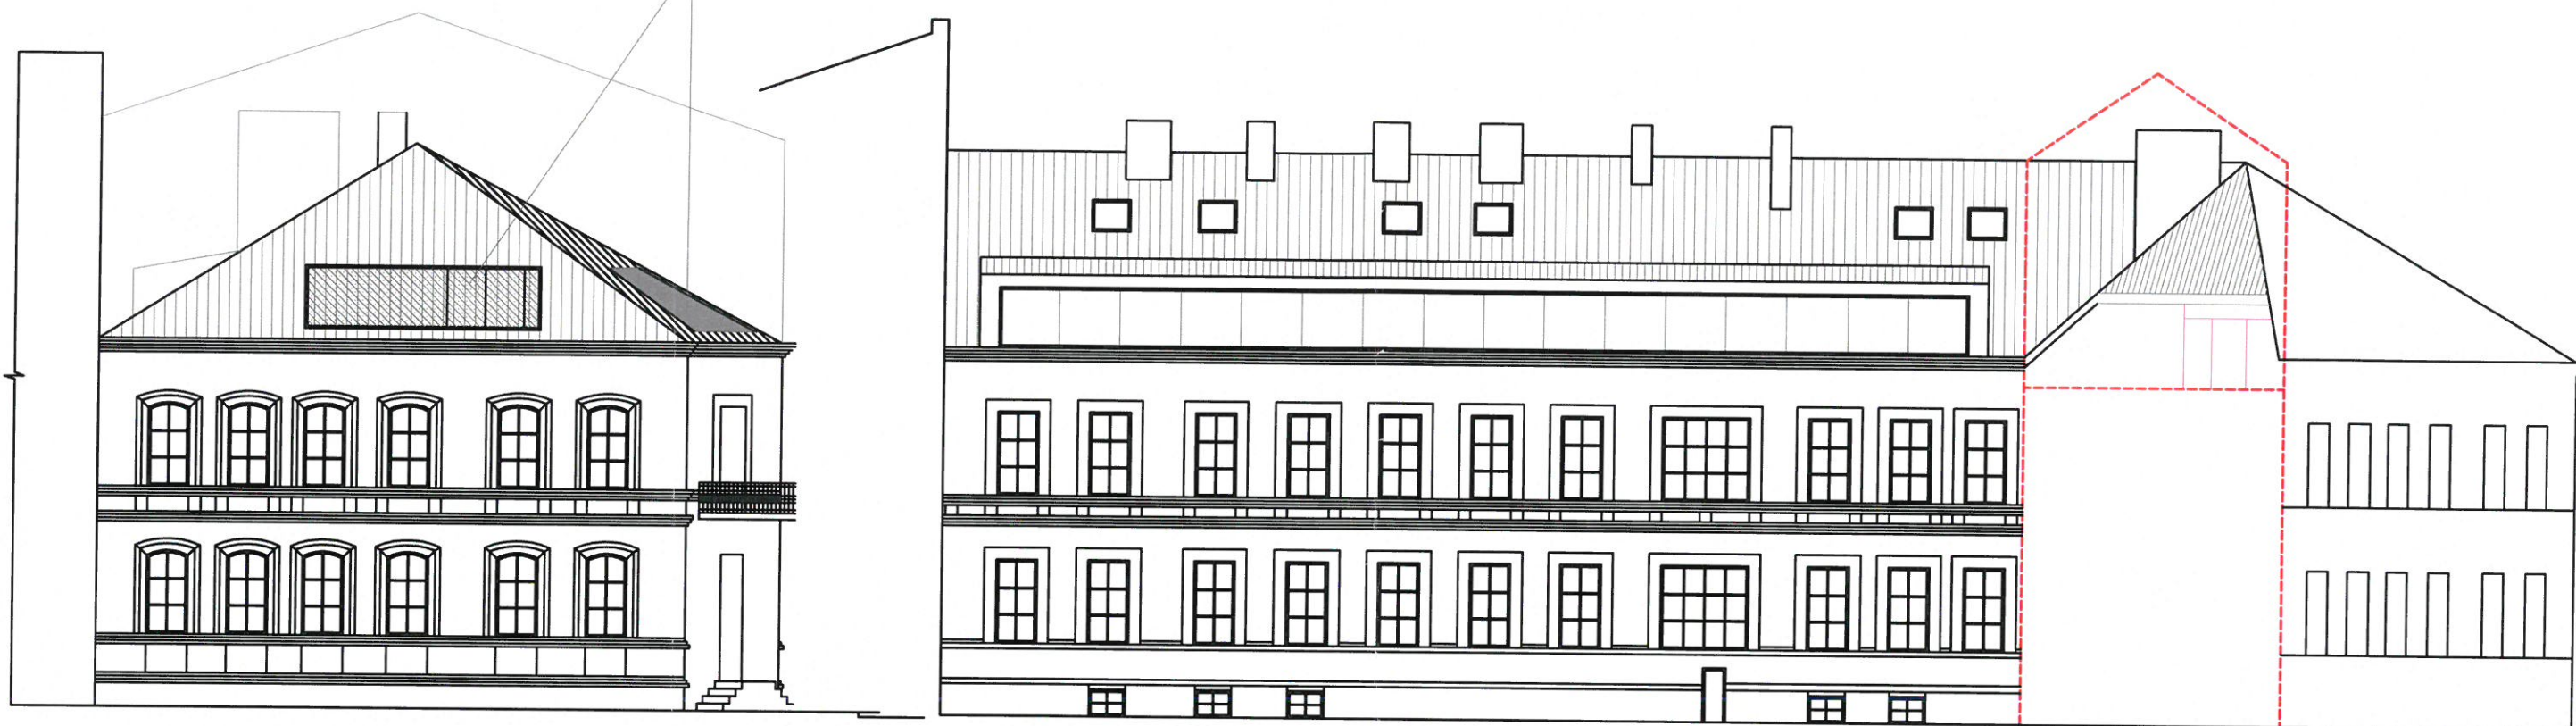
ISLANDIJOS G. FASADAS

SUTAPDINTI VELUX STOGLANGIAI SU MASKUOJANCIOMIS ZALIUZEMIS

KIEMO FASADAS

priešingas gatvės stogo šlaitas yra visiškai uždaras, apsuptas didesnių pastatų. Todėl, kiemo fasadas nematomas iš jokių senamiesčio apžvalgos vietų, o ištiniai stoglangiai neturės įtakos senamiesčio architektūrai. Žiūrėti brėžinius.

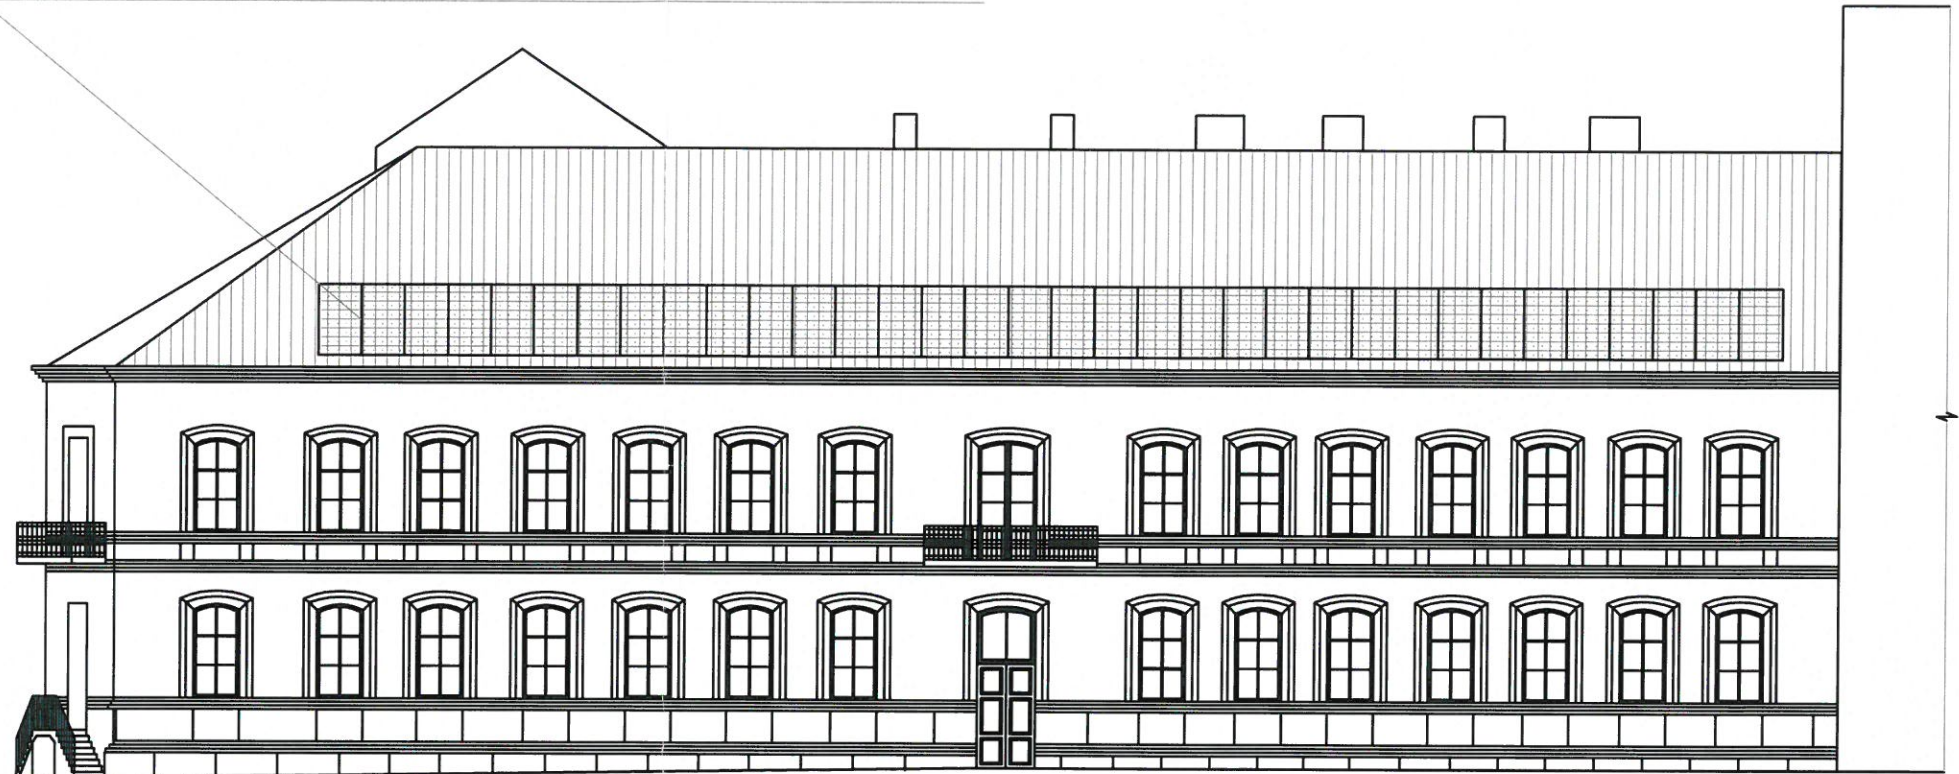
PYLIMO G. FASADAS

Plotšdiminiai stoglangiai - su metalinėmis
Zaliuzėmis.
Laupai - mediniai, stiklavimo ir vėdinimo tipas -
pagal pastato statybos laiko tarpi.
Reg. Nr. 19-116
