Objektas	ADRESAS: Ignalinos raj.,Tverečiaus sen.,Kukutėlių k., Kukutėlių g. 16, Sklypo un. Nr. NT registre: 4400-4395-2747
Statinių kategorija	Pagalbinio ūkio pastatas – II gr. nesudėtingas statinys; Pirtis – I gr. nesudėtingas statinys; Stoginė – II gr. nesudėtingas inžinerinis statinys; Tvoros – I gr. nesudėtingas inžinerinis statinys.
Saugoma teritorija	Trylikos sodybų gatvinis kaimas (unikalus kodas10313)
Statinio projekto pavadinimas	PAGALBINIO ŪKIO PASTATO IR PIRTIES KUKUTĖLIŲ G. 16, KUKUTĖLIŲ K., TVEREČIAUS SEN., IGNALINOS RAJ., STATYBOS PROJEKTAS
Stadija	Projektinis pasiūlymas
Statytojas	V. S.
Nr.	AS22-1-PP
Parengimo metai	2022 birželis

I.TURINYS

Pagalbinio ūkio pastato ir pirties Kukutėlių g. 16, Kukutėlių k., Tverečiaus sen., Ignalinos raj. statybos projektas.
AS22- 1-PP. Statytojas: V. S.; PV: A. Stalgys, 0902; A765. 2022 birželis

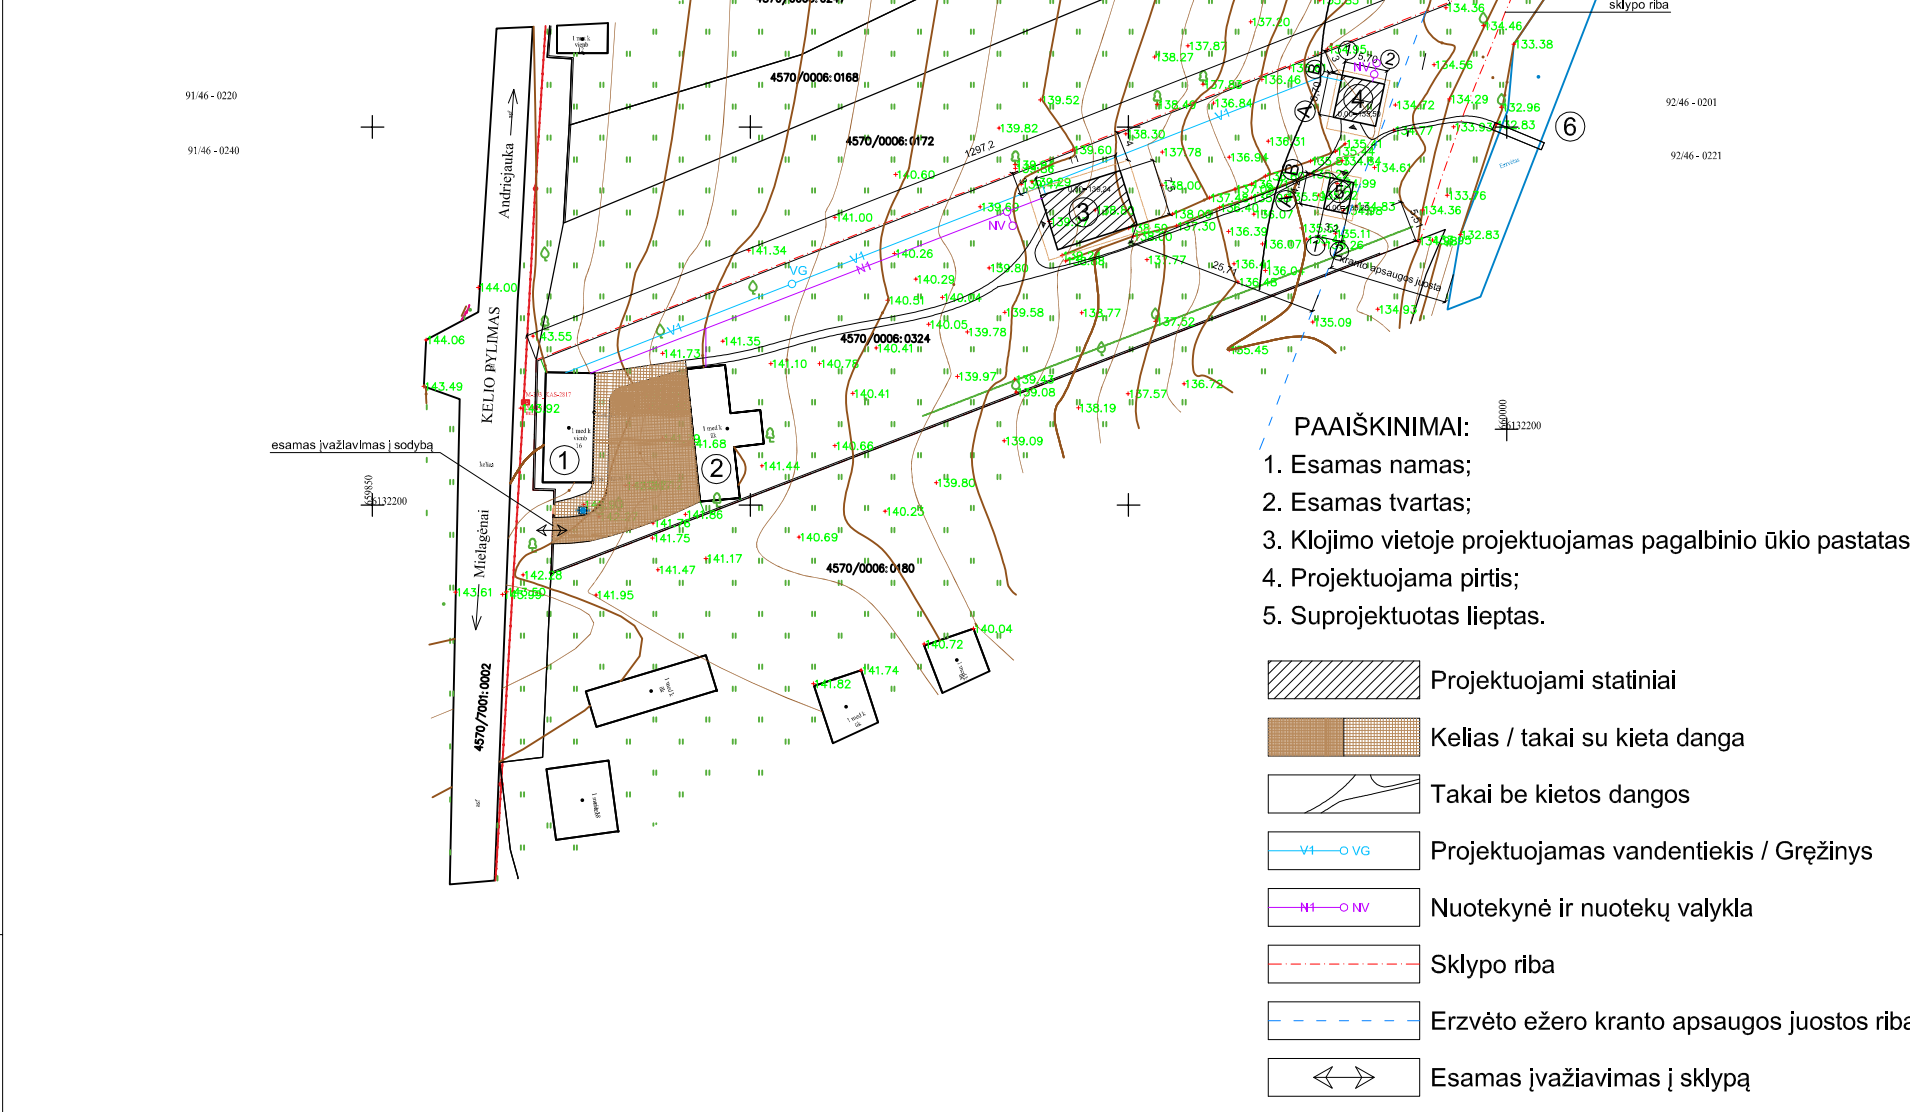
Esamo namo užstatymo plotas	106 m ²
Esamo tvarto užstatymo plotas	128 m ²
Projektuojamo pagalb. ūkio pastato užstatytas plotas	82,5 m ²
Projektuojamos pirties užstatymo plotas	32,5 m ²
Projektuojamos stoginės užstatymo plotas	13,44 m ²
Bendras užstatymo plotas	362,43 m ²
Sklypo plotas	3612 m ²
Projektuojamas sklypo užstatymo tankis	10,03 %
Kietos dangos plotas	300 m ²

- PAAIŠKINIMAI:**
- Esamas namas;
 - Esamas tvartas;
 - Klojimo vietoje projektuojamas pagalbinio ūkio pastatas;
 - Projektuojama pirtis;
 - Suprojektuotas lieptas.
-

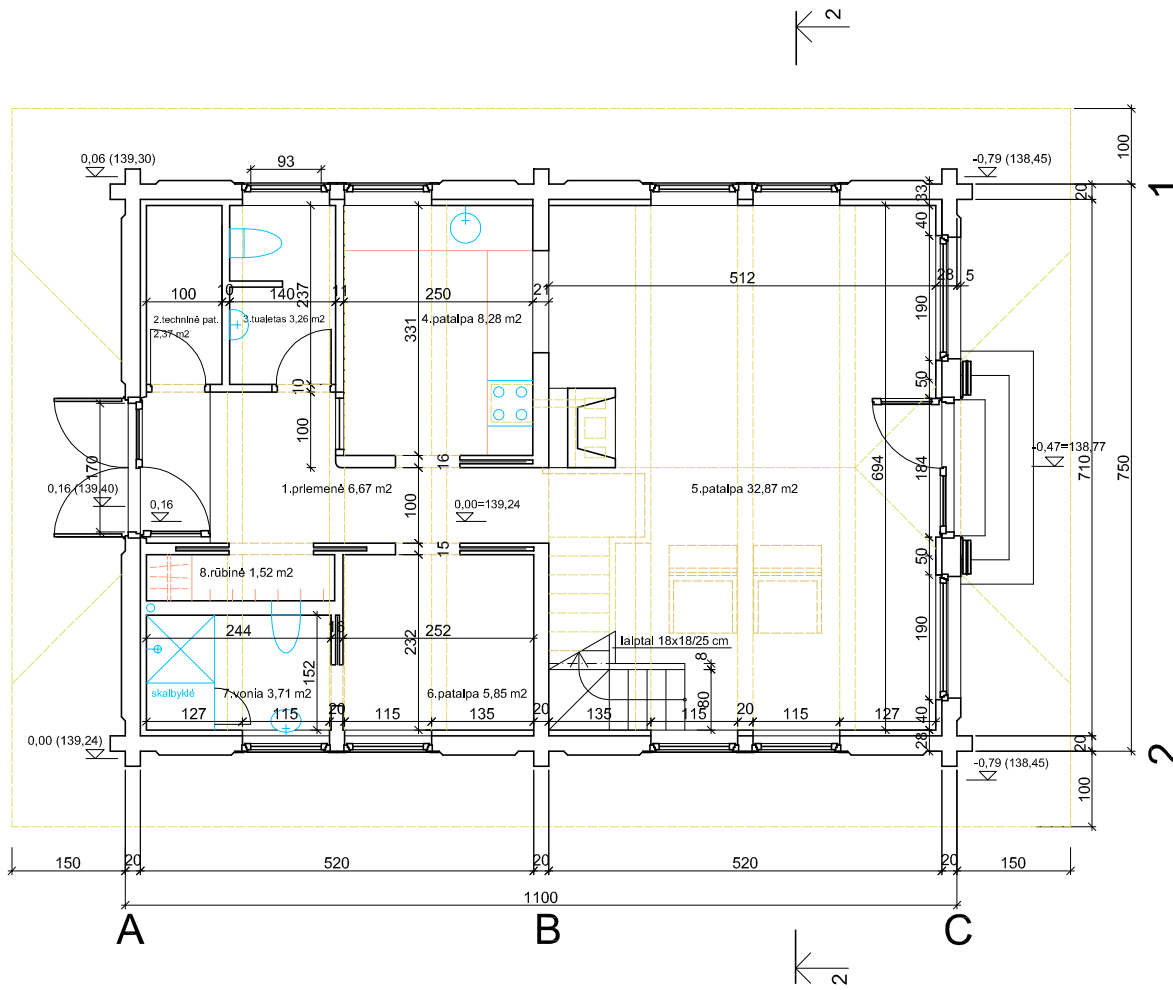
UŠSAKOVAS, V. S.	PROJ. NR. ASS2 - 01
PROJEKTUOTOJAS : A.STALGYS, IND. VEIKLOS PAŽYMA NR. 433724	PP
PROJ. AUTORIUS : A.STALGYS, AT.AT66; KPD AT.0902	LAPAS 2
PAGALBINIO ŪKIO PASTATAS.	LAPŲ 14
I A. PLANAS. M 1: 100	LAPŲ DYDIS : A 4
2022 GEGUŽE

Pastato užstatytas plotas	82,5 m ²
Pastato aukštis	6,50 m
I aukšto plotas	64,53 m ²
Bendras pastato plotas	79,95 m ²

0,00 = 139,24 m

DYDIS. Pastato dydį 7,5x11 m diktuoja esamas žemės paviršius (buvusi klojimo vietoje nedidelis pylimas) ir šiuolaikinis reikalavimas laikytis 3 m atstumo nuo sklypo ribos. Pastato užstatytas plotas – 82,5 m², bendras patalpų plotas – 79,95 m². Aukštis nuo vidutinio žemės paviršiaus – 6,50 m. I aukšto grindys žemėja prisitaikant prie žemės lygio. Viršutinėje aikštelėje ties įėjimu – 139,40 m, kitur – 139,24 m.

Pamatas – lauko akmenų mūro, panaudojant buvusio klojimo pamato akmenis.

Sienos – apvalių 30 cm storio sienojų. Sujungimų vietose sienojai tašyti. Išorinės sienos iš vidaus 5 cm apšiltintos.

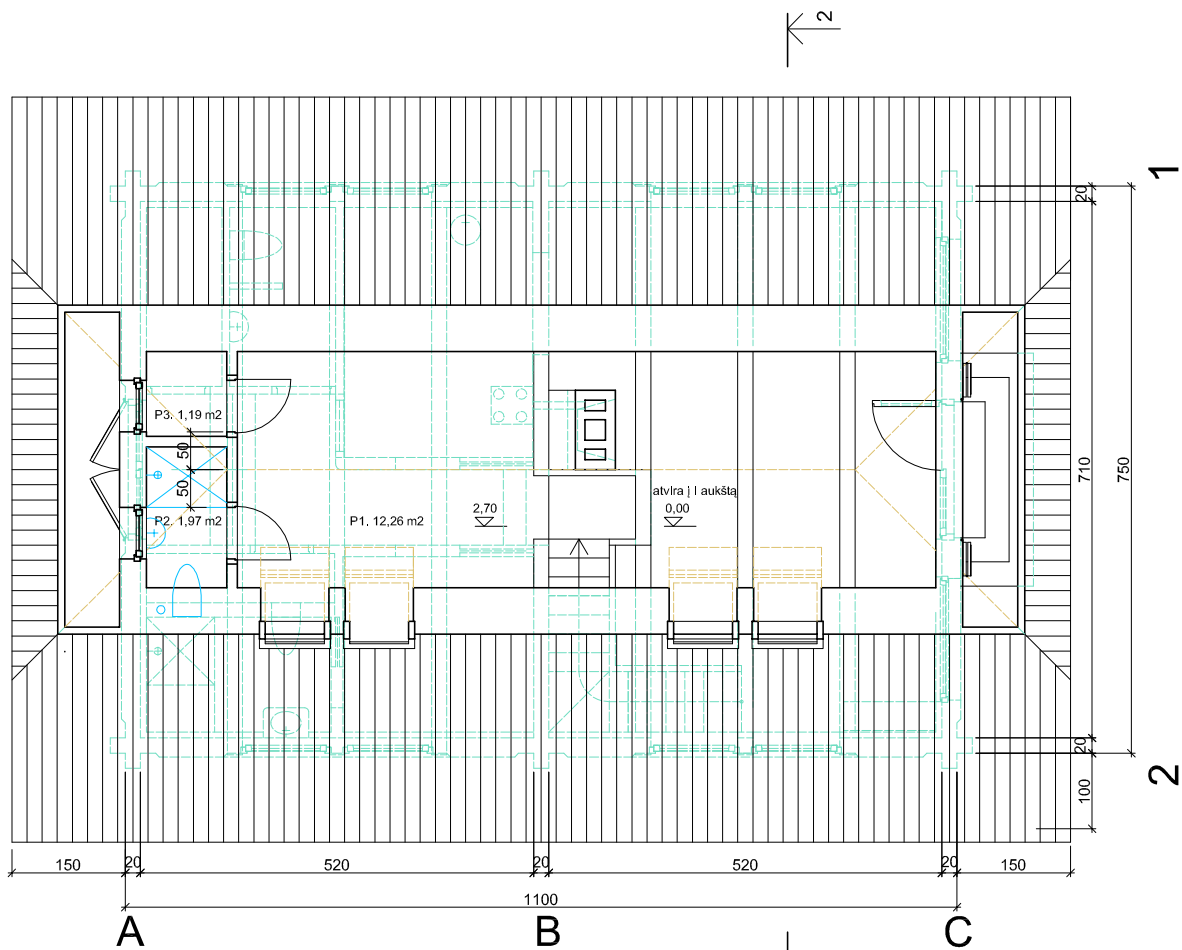
Pastato užstatytas plotas	82,5 m ²
Pastato aukštis	6,50 m
Pastogės plotas	15,42 m ²
Bendras pastato plotas	79,95 m ²

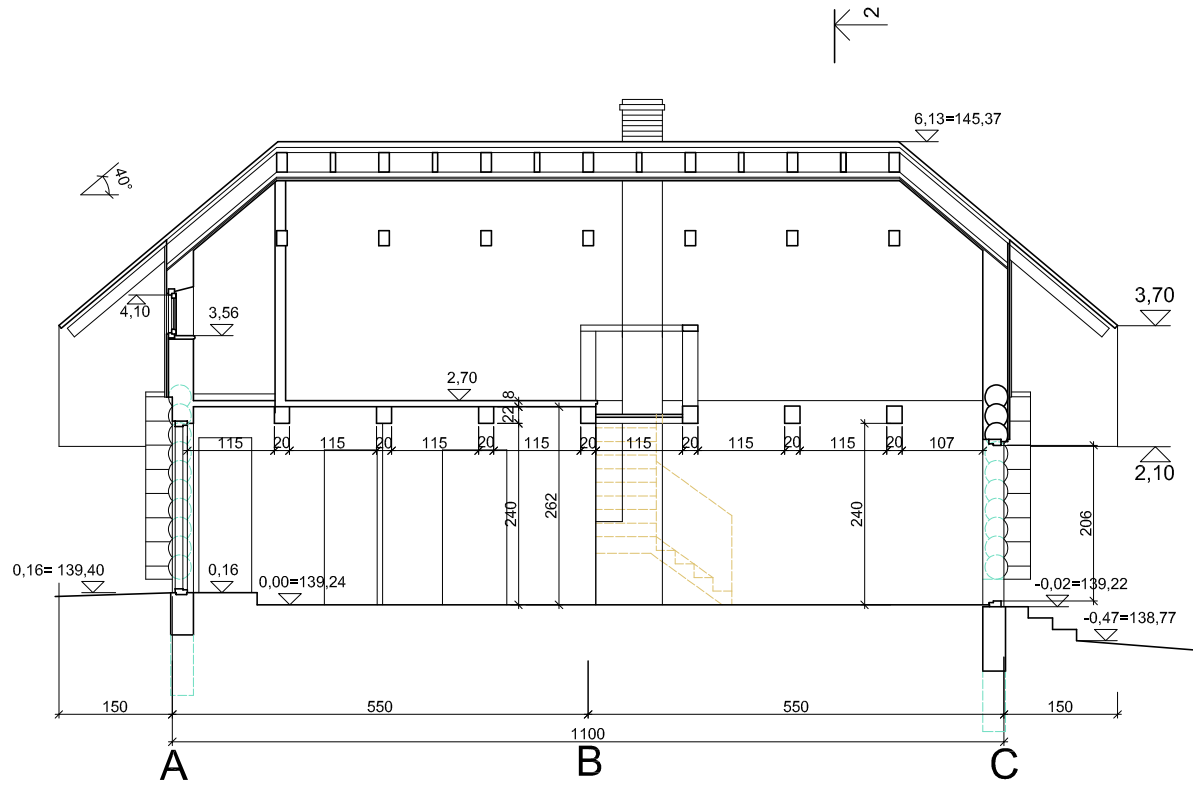
UŠSAKOVAS, V. S.	PROJEKTUOTOJAS : A.STALGYS, IND. VEIKLOS PAŽŪYMA NR. 433724	PAGALBINIO ŪKIO PASTATAS.	PP	PROJ. NR. ASS2 - 01
	PROJ. AUTORIUS : A.STALGYS, AT.AT66; KPD AT.0902			
	2022 GEGUŽE	PJŪVIS 1-1, M 1: 100		
			LAPŲ DYDIS : A 4

Stogo dangos plotas	123 m ²
Sienų plotas (su angom)	128 m ²

Stogas – keturšlaitis, pusiauvalminis, su 40^o nuolydžiu. Stogo danga – banguotas šiferis. Klojimo šonuose nedideli langeliai, priekinėje sienoje išorinės durys sąvaržinės, o ežero pusėje tokios pat durys su dviem langais, iki pamato dengtais žaliuzėm. Stogo PR šlaite – keli plokšti stoglangiai, iš lauko uždengti pilkomis (stogo spalvos) žaliuzėmis.

Sklypas pasviręs link ežero (6,5^o). Per klojimo ilgį (11 m) paviršius nusileidžia apie 0,7 m. Viduje grindų lygis prisitaiko prie šito peraukštėjimo .

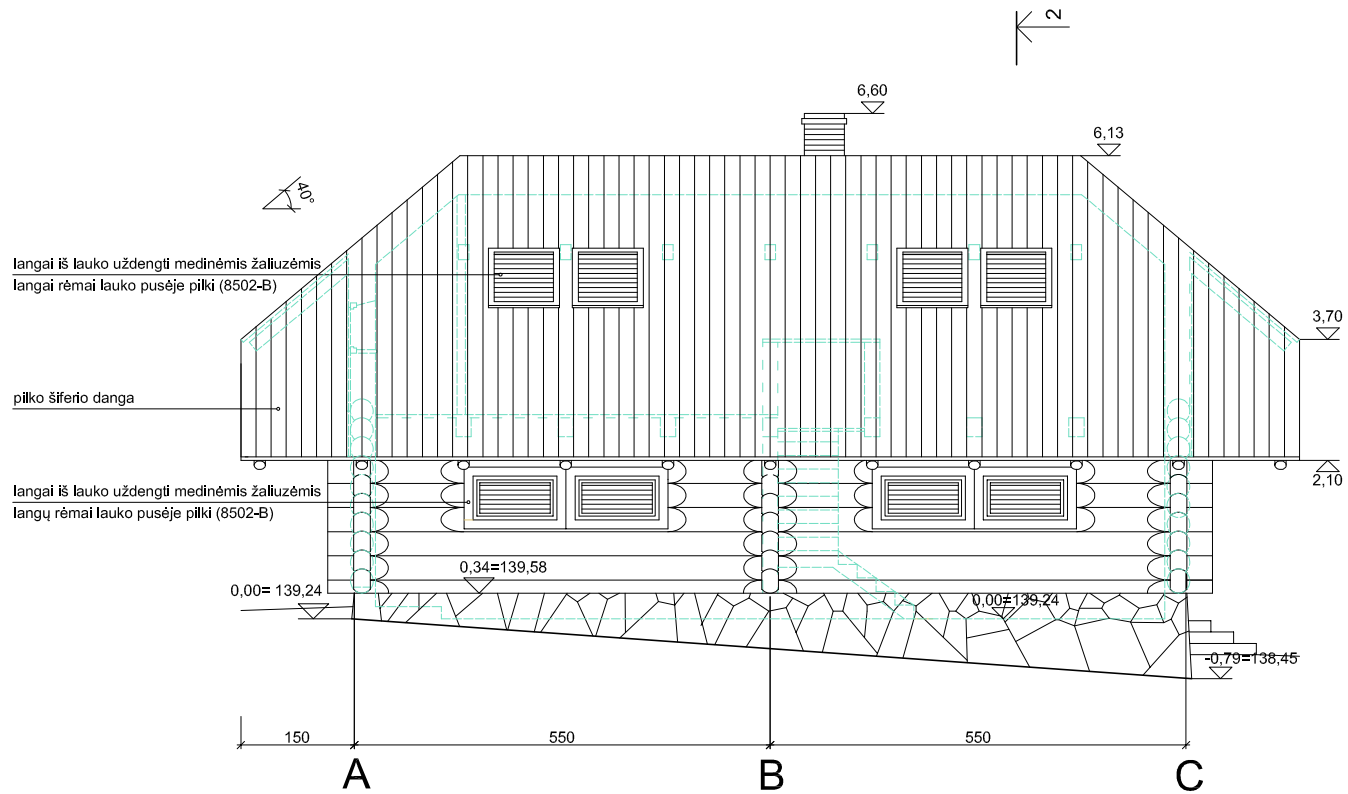
Stogo dangos plotas	123 m ²
Sienų plotas (su angom)	128 m ²

langai iš lauko uždengti medinėmis žaliuzėmis
langai rėmai lauko pusėje pilki (8502-B)

pilko šiferio danga

SPALVA. Pastato išorė pilka – akmeninis pamatas, sienos, langų rėmai, stogas, kaminas.

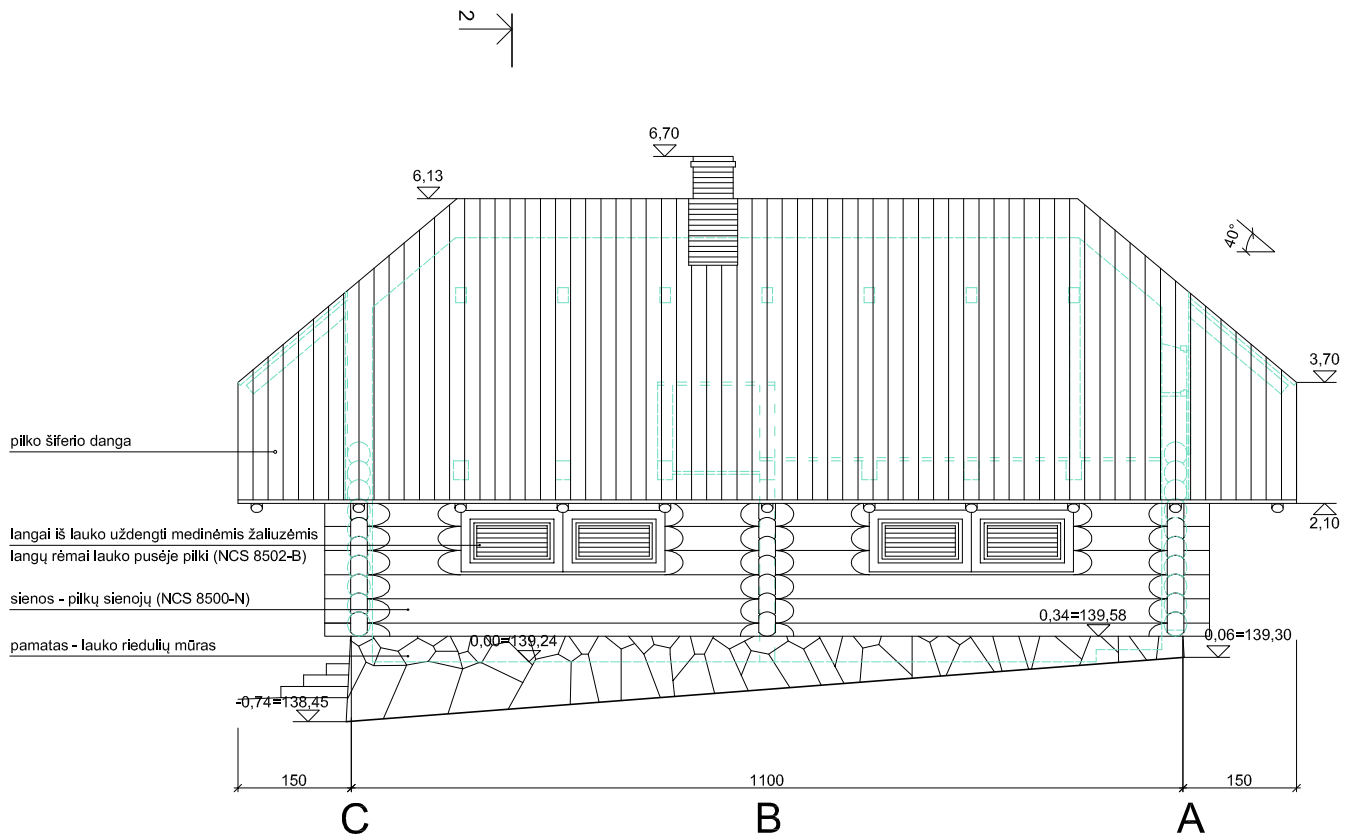
UŽSAKOVAS: V. S.	PROJEKTUOTOJAS: A.STALGYS, IND. VEIKLOS PAŽŪVIA NR. 433724	PAGALBINIO ŪKIO PASTATAS. ŠV FASADAS. M 1: 100	PROJ. NR. ASSZ - 01
	PROJ. AUTORIUS: A.STALGYS, AT. A765; KPD AT. 0902		
2022 GEGUŽĖ	PAGALBINIO ŪKIO PASTATAS. ŠV FASADAS. M 1: 100		PP
			LAPAS 8 LAPŲ 14
			LAPO DYDIS: A 4

Stogo dangos plotas	141 m ²
Sienų plotas (su angom)	128 m ²

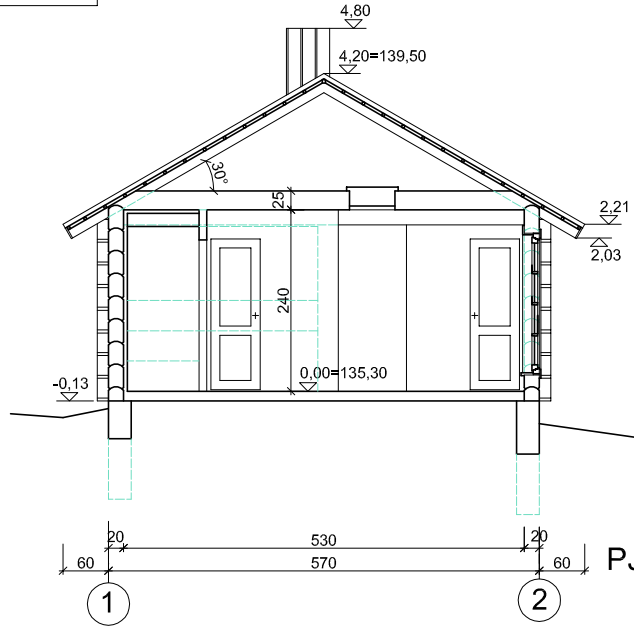
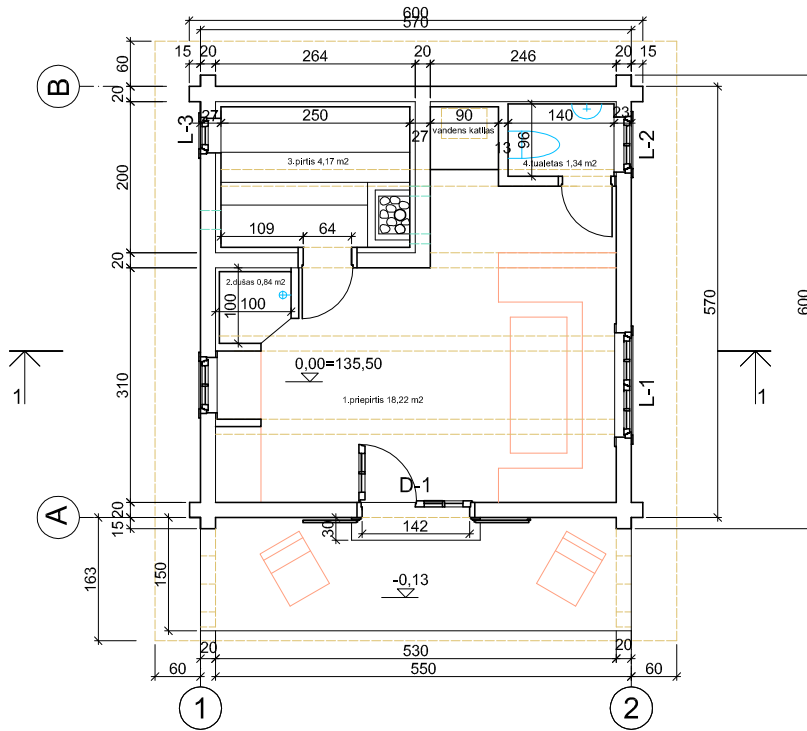
PLANAS. M 1: 100

PIRTIES UŽSTATYTAS PLOTAS	32,50 m ²
PIRTIES PLOTAS	24,81 m ²
PIRTIES AUKŠTIS NUO ŽEMĖS	4,50 m
PIRTIES TŪRIS	130 m ³
PIRTIES STOGO PLOTAS	64 m ²

PATALPOS	PLOTAI
1.priepirtis	18,22 m ²
2.prausykla	0,84 m ²
3.garinė	4,36 m ²
4.tualetas	1,34 m ²
Iš viso pirtyje	24,76 m ²

DYDIS – 5,70x5,70 m. Užstatytas plotas – 32,5 m². Patalpų plotas – 24,81 m². Aukštis nuo vidutinio žemės paviršiaus – 4,50 m. Tūris – 139 m³. Grindų lygis – 135,50 m.

Pamatas – lauko akmenų mūro. Pamato išorėje cementinio skiedinio turi nesimatyt.

Sienos – apvalių 25 cm storio sienojų. Kertėse ir ties angomis sienojai nutašyti.

Stogas – dvišlaitis, su 30^o nuolydžiu. Stogo danga – banguotas šiferis. Kaminas – pilkšvų plytų mūras, gali būti aptaisytas medinėmis lentomis.

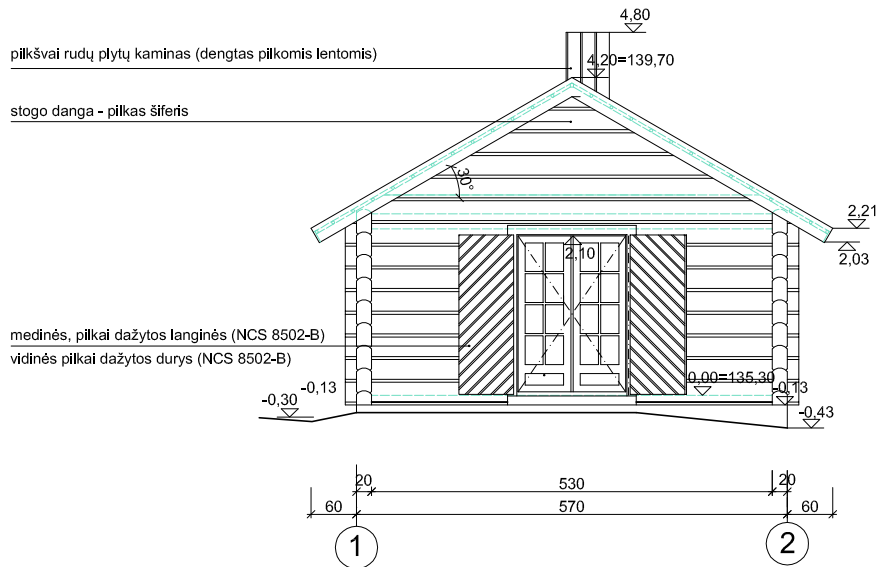
PIETVAKARIŲ FASADAS. M 1: 100

PIRTIES FASADŲ MEDŽIAGOS IR SPALVOS	
kaminas	plytų mūras, dengtas lentomis
stogo danga	beasbestinio šiferio lakštai
langai, durys	pilka lazūra
apvadai, vėjalentės	pušinės lentos/pilka
sienos	pušiniai sienojai/pilka dažyvė

PV gale įėjimo durys; PV (ežero pusėje) langas, iš lauko su sąvaržinėmis langinėmis, ir mažas langelis ŠR pusėje.

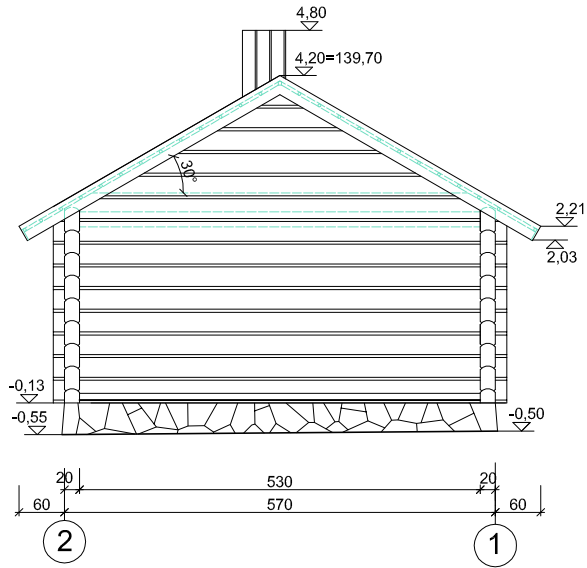
ŠIAURĖS RYTŲ FASADAS. M 1: 100

PIRTIES FASADŲ MEDŽIAGOS IR SPALVOS	
kaminas	plytų mūras, dengtas lentomis
stogo danga	beasbestinio šiferio lakštai
langai, durys	pilka lazūra
apvadai, vėjalentės	pušinės lentos/pilka
sienos	pušiniai sienojai/pilka dažyvė

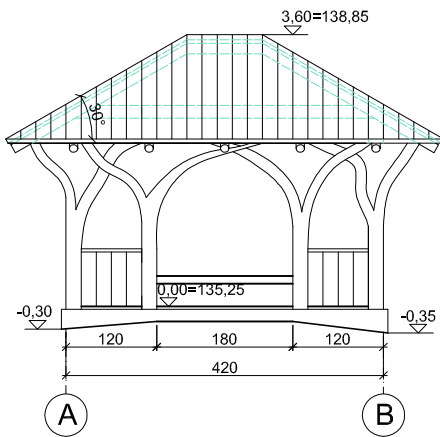
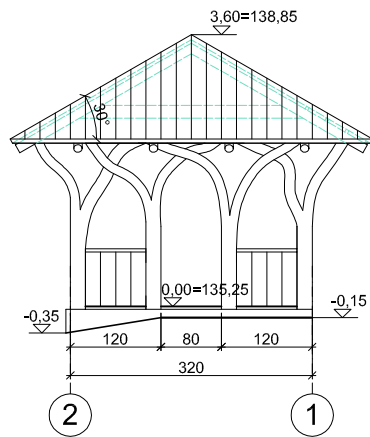
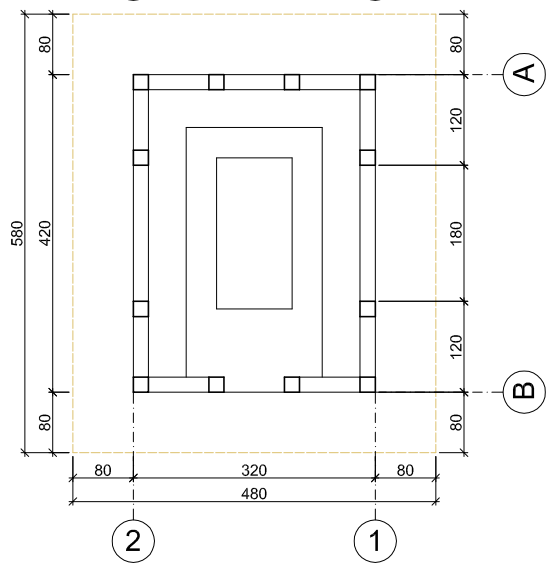
0,00=135,25

DYDIS. Planas – 3,20 x 4,20 m. Užstatytas plotas (stogo projekcija) – 27,84 m². Aukštis nuo vidutinio žemės paviršiaus – 4 m. Grindų lygis – 135,25 m.

FORMA, MEDŽIAGOS. Natūralūs šakotos pušies stulpai remia keturšlaitį stogą, dengtą banguotu šiferiu. Stogas – keturšlaitis, su 30 ° nuolydžiu.

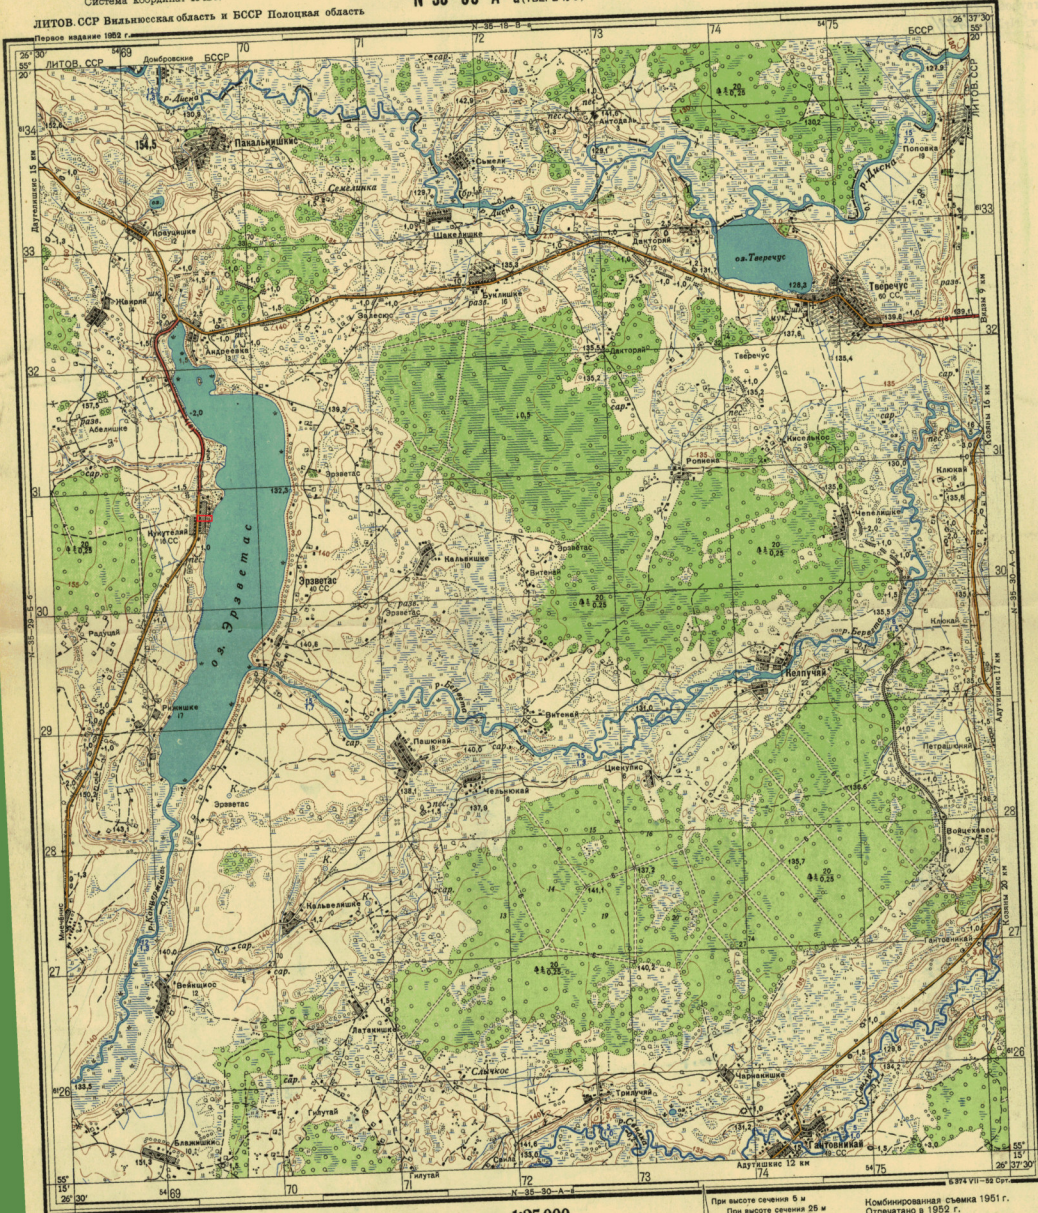
ГЕНЕРАЛЬНЫЙ ШТАБ СОВЕТСКОЙ АРМИИ
№ 35-30-А-а (ТВЕРЧУС)

Склонение востоков 2° 40' (0-41). Среднее обилие
 вертикальное выделение 0° 22' (0-06). При приращении
 буссоли или компаса к вертикальной линии положе-
 ний сетки среднее отклонение магнитной стрелки
 востоков 4° 02' (0-07). Примечание: в скобках показаны
 деления угла мерки горизонтального угла (0-30).

1:25 000
 в 1-м сантиметре 250 метров
 и 1000 750 500 250 0
 Сплошные горизонтали проведены через 5 метров
 Балтийская система высот

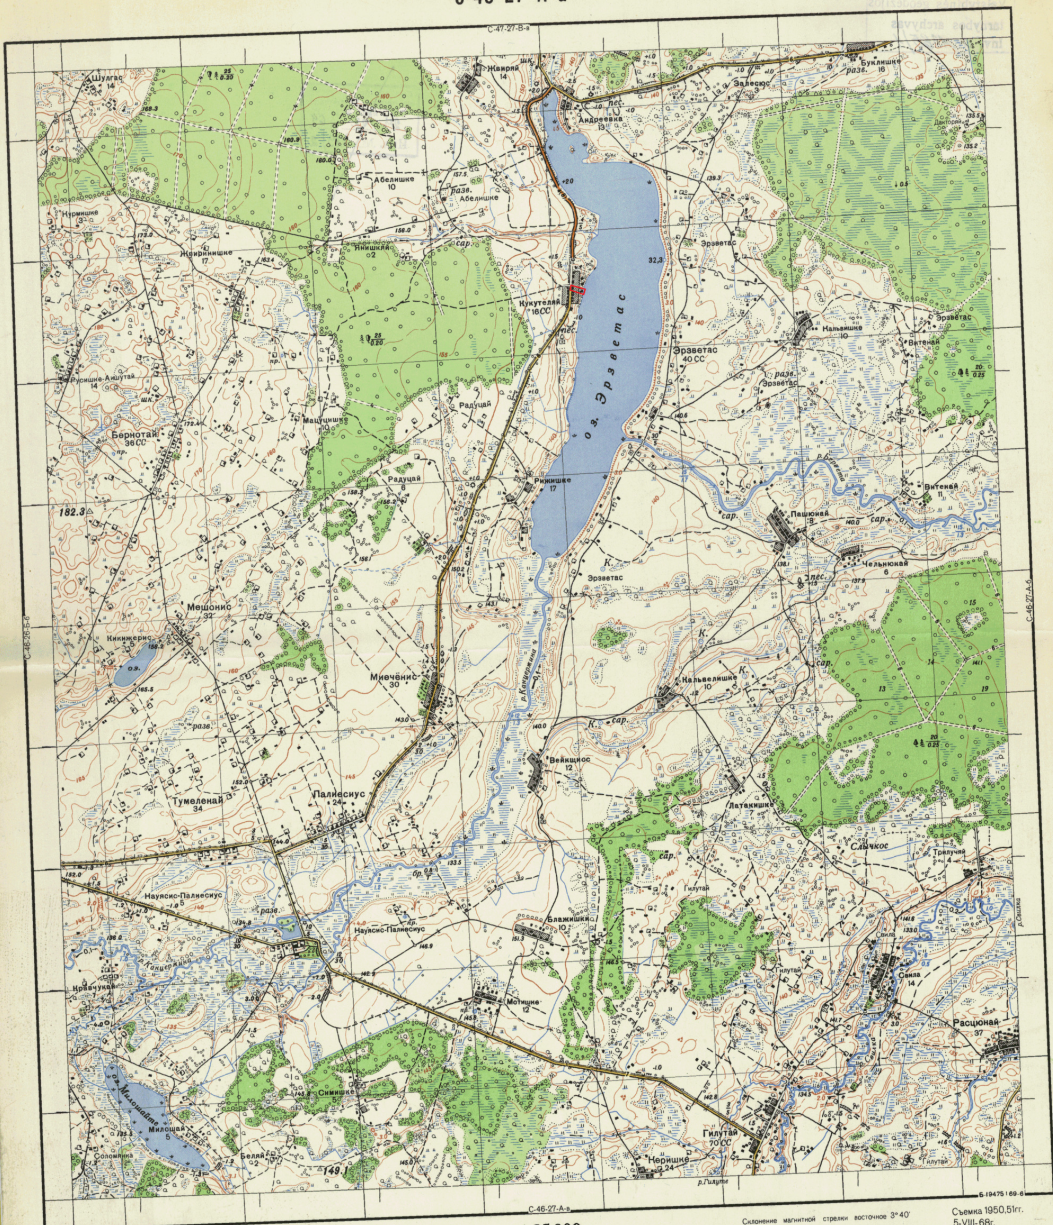
Главное управление геодезии и картографии
при Совете Министров СССР

Склонение магнитной стрелки восточное 3° 40'
(при приближении буассоли или компаса к восточ-
ной рамке тралелин)
