OBJEKTAS: **DAUGIABUČIO GYVENAMOJO NAMO
SAVANORIŲ PR. 74, VILNIUJE BALKONŲ
PAPRASTOJO REMONTO PROJEKTAS**

UŽSAKOVAS	UAB "VILKPĖDĖS BŪSTAS"
STATINIO PROJEKTO NR.	VIL. 19002
PROJEKTAVIMO STADIJA	TECHNINIS PROJEKTAS
STATINIO PROJEKTO DALIS	BENDROJI, ARCHITEKTŪRINĖ, KONSTRUKCIJŲ
TOMAS	I
DATA	2019 m
STATYBOS RŪŠIS	PAPRASTASIS REMONTAS
STATINIO KATEGORIJA	YPATINGAS STATINYS
STATYBOS VIETA, ADRESAS	SAVANORIŲ PR. 74 VILNIAUS M.

AIŠKINAMASIS RAŠTAS.

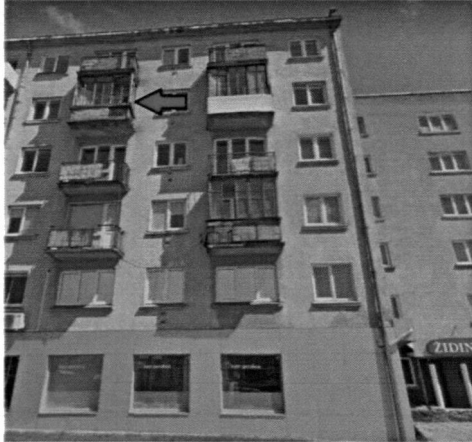
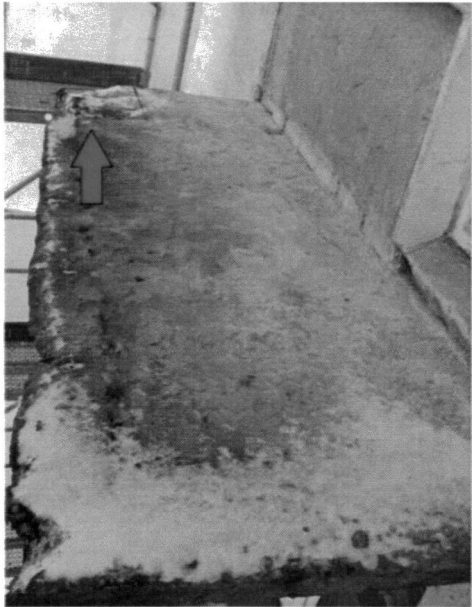
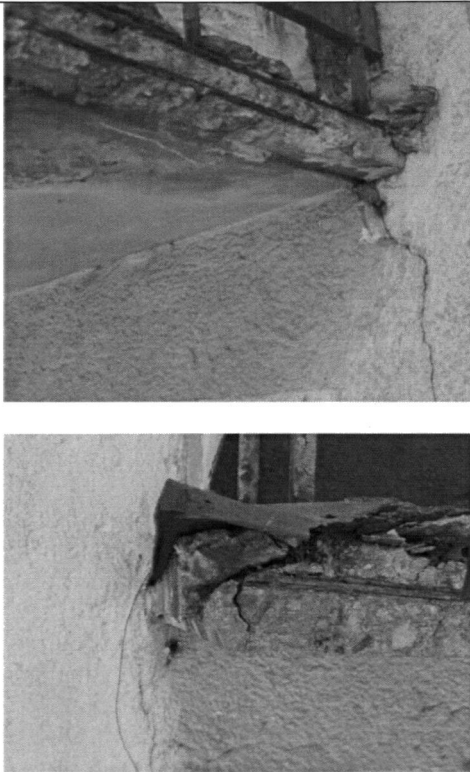
Eil. Nr.	Apžiūros objektai (sistemos)	Pastebėti defektai, deformacijos, gedimai	Rekomenduojami darbai defektams pašalinti
1.	Bendrosios konstrukcijos:		
1.1.	Balkonas.

<p>Aprašomas balkonas kuris foto fiksicijoje nurodytas rodykle.</p> <p>Balkono, kairiojo kampo, betonas pažeistas drėgmės, suiręs. Nutrupėjusi briauna.</p>	Reikalinga ekspertizę balkono būklės nustatymui. Rekomendacijos tolimesnei remonto eigai.

<p>Drėgmės pažeista ir apatinė balkono plokštės dalis betonas ištrupėjęs. Sutrupėjus betonui sumažėjo ir plokštės apatinėje dalyje esanti gniuždymo zona. Šioje zonoje vyrauja gniuždymo jėgos, jas turi atlaikyti betonas.</p> <p>Dėl nutrupėjusio betono ir blogos nusidėvėjusios hidroizoliacijos drėgmė paveikė ir balkono plokštę armuojančią armatūrą. Dėl to, plokštės viršutinėje dalyje veikiančias tempimo jėgas atlaikančios armatūros diametras stipriai sumažėjo, arba visiškai nurūdijo.</p>	
1.2.	<p>Balkonas</p>    	<p>Aprašomas balkonas kuris foto fiksacijoje nurodytas rodykle.</p> <p>Dėl nusidėvėjusios hidroizoliacijos, skardos lankstinių, nuolydinio grindų betono sluoksnio drėgmės pažeistos priekinės balkono briaunos.</p>	<p>Rekomenduojama, atliekant prieš paskutinio aukšto balkono plokštę ekspertizę įvertinti iš šio balkono plokštės būklę. Pateikti išvadas ir remonto variantus.</p>

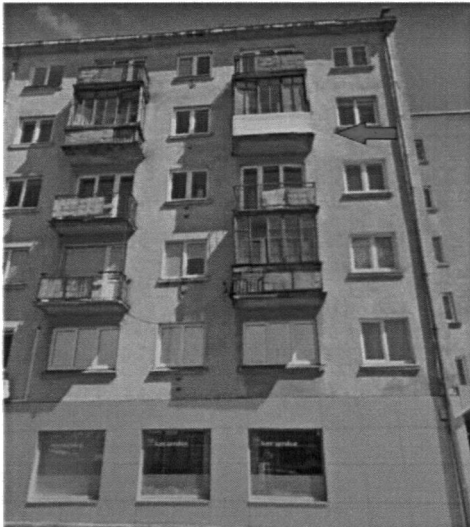
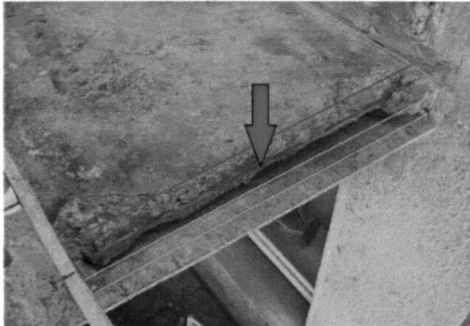
<p>1.3.</p>	<p>Balkonas</p>

<p>Aprašomas balkonas kuris foto fiksacijoje nurodytas rodykle.</p> <p>Remonto metu pašalintas drėgmės pažeistas balkono briaunos betonas. Likusio betono būklė neaiški. Nuo to priklauso ir plokštės remonto eiga ir armavimo parinkimas.</p>	<p>Rekomenduojama atliekant ekspertizę ties kitais balkonais įvertinti ir šio balkono betono būklę. Pateikti armavimo atstatant nubyrėjusios briaunos betoną variantus.</p>

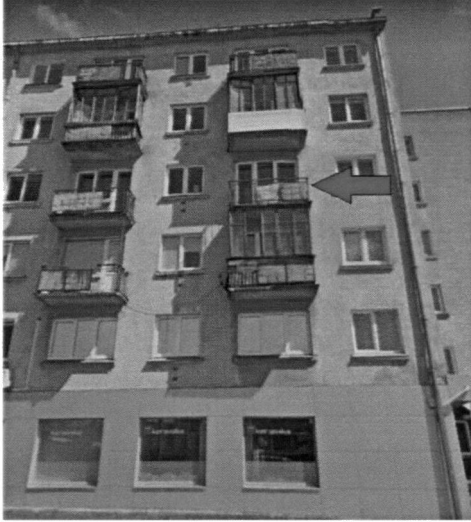
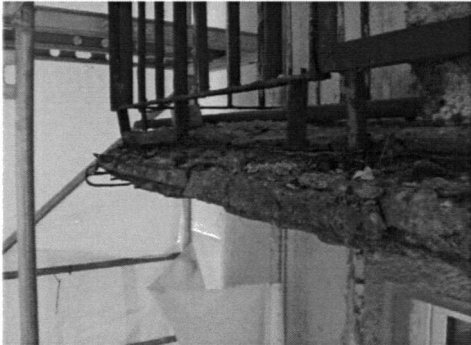
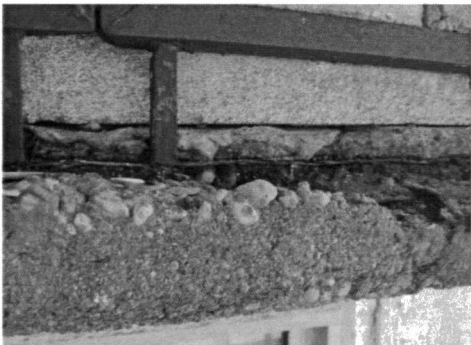
1.4.	<p>Balkonas</p>

<p>Aprašomas balkonas kuris foto fiksacijoje nurodytas rodykle.</p> <p>Dėl nusidėvėjusios hidroiziacijos, skardos lankstinių, nuolydinio grindų betono sluoksnio drėgmės pažeistos priekinės balkono briaunos.</p>	<p>Rekomenduojama, atliekant prieš paskutinio aukšto balkono plokštę ekspertizę įvertinti iš šio balkono plokštės būklę. Pateikti išvadas ir remonto variantus.</p>

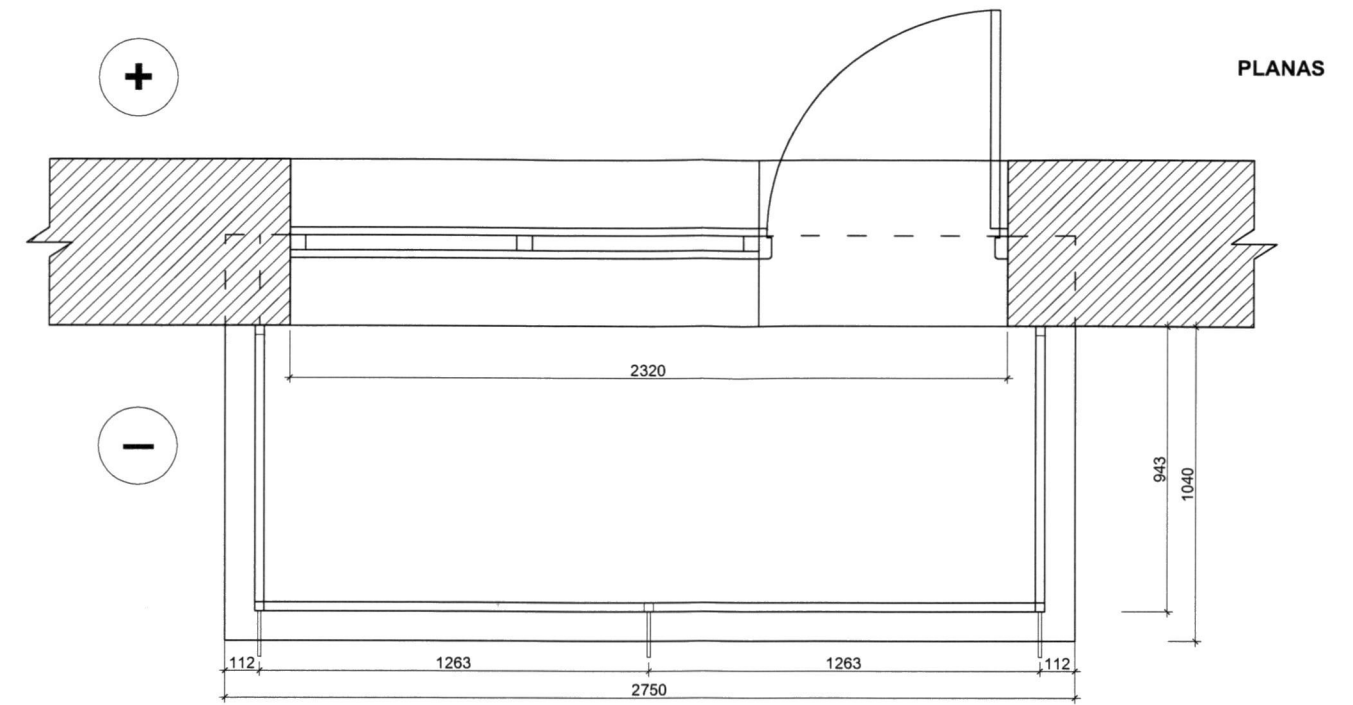
PLANAS

ŽINIARAŠTYJE NURODYTI 1 BALKONO KIEKIAI. MATMENIS BŪTINA TIKSLINTI VIETOJE. TURĖKLŲ METALO KONSTRUKCIJOS NUVALOMOS NUO DULKIŲ, GRUNTUOJAMOS, DAŽOMOS 2 KARTUS ANTIKOROZINIAIS DAŽAIS, SPALVA ANALOGIŠKA ŽEMUTINIAMS BALKONAMS. TURĖKLO KONSTRUKCIJŲ ELEMENTAI SUVIRINAMI GAMYKLINIU BŪDU, SIŪLĖS ŠLIFUOJAMOS. TINKUOJAMI PAVIRŠIAI DAŽOMI FASADINIAIS DAŽAIS, SPALVA - RAL 7032. STATRAMSČIŲ TVIRTINIMĄ I KRONŠTEINUS ŽIŪR. BR. SK-02.
