## STATINIO APŽIŪROS AKTAS

2024 m. gegužės 7 d.

| <b>Statinio adresas</b> | Debrecono g. 60 Klaipėda |

Apžiūros pagrindas – klientas kreipėsi dėl balkone trupančių g/b konstrukcijų.

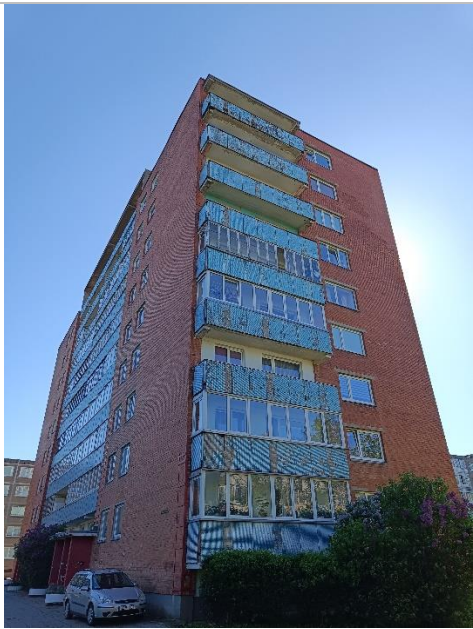
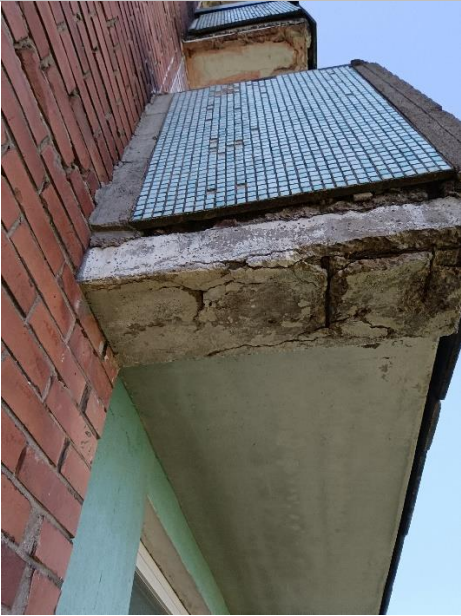
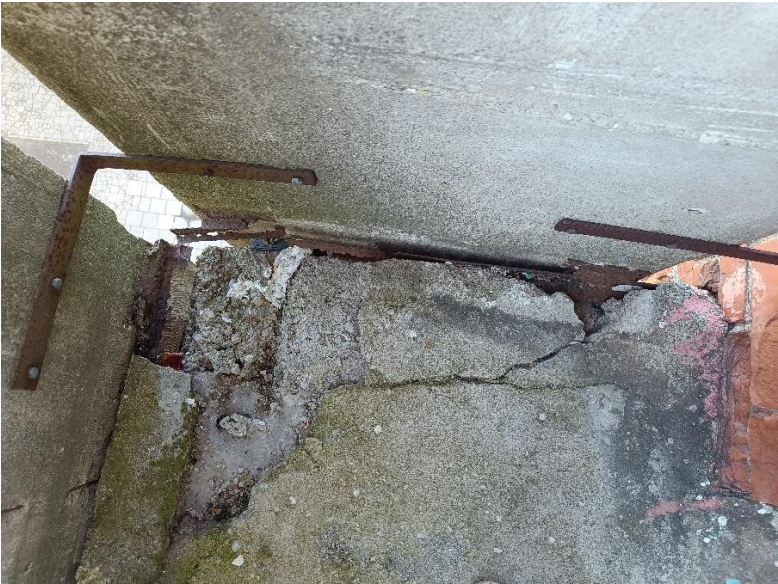
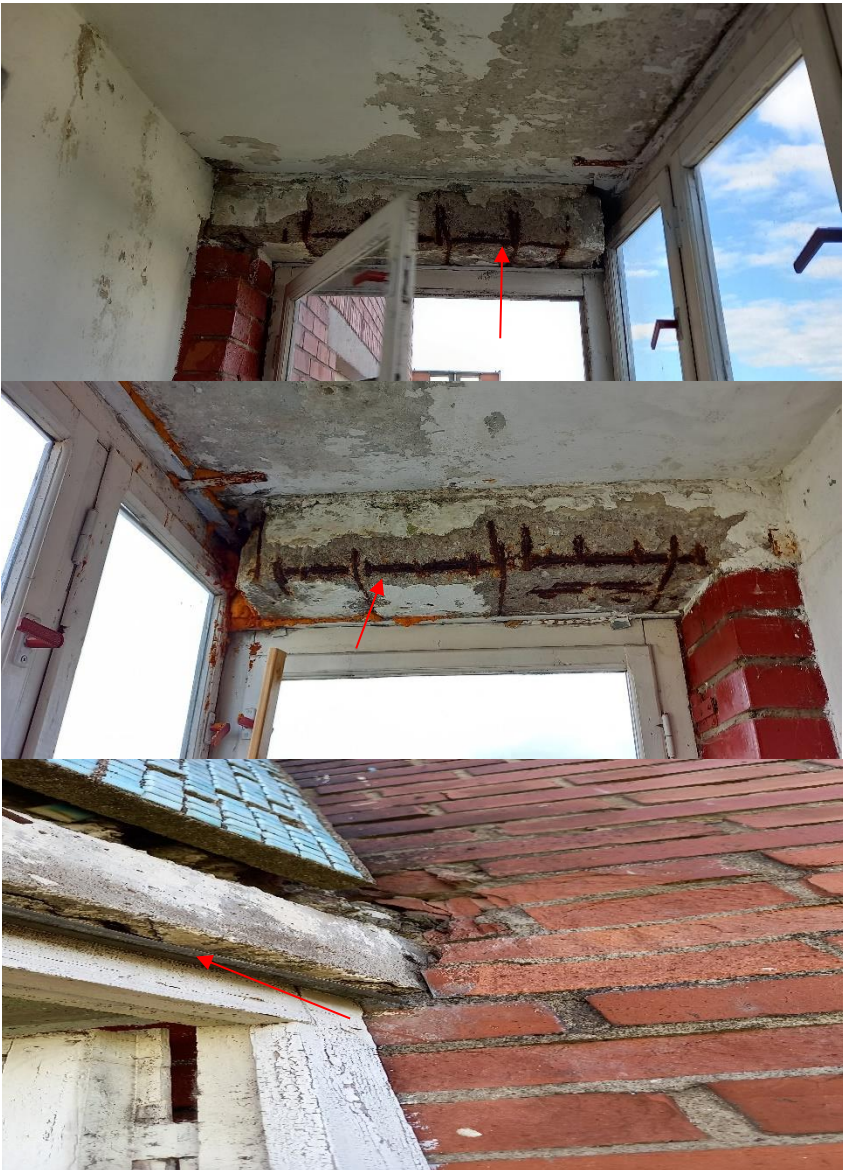
| Eil. Nr. | Apžiūrima dalis | Apžiūros duomenys | Rekomendacijos | Foto fiksacija |
|---|---|---|---|---|
| 1.1. | Balkono laikančios konstrukcijos | <p>Apžiūrėjus butų Nr.25,29,56,60,72 balkono laikančias konstrukcijas matosi dideli g/b erozijos padariniai dėl vandens patekimo. Nutrupėjęs apsauginis sluoksnis nuo laikančios konstrukcijos ( rygelio), matosi armatūros karkasas kuris paveiktas korozijos trupa ir ardo betonines dalis. Vizualiai matosi didelė dalis balkonų aptrupėjusios konstrukcijos ir matosi metalo karkasas.</p> <p>Esanti būklė yra bloga. Balkono atitvarinės dalys atkibusios nuo metalo karkaso ir suskilusios. Dalis yra atitvarų nesaugios ir gali nukristi.</p> <p>Neatitinka <b>STR 2.01.01(1):2005 „ESMINIS STATINIO REIKALAVIMAS „MECHANINIS ATSPARUMAS IR PASTOVUMAS“</b></p> | <p>Atlikti Visų daugiabučio namo Debreceno g. 60 balkonų laikančiųjų konstrukcijų ekspertizę.</p> <p>Atlikti būtinus remonto darbus užtikrinant <b>STR 2.01.01(1):2005 „ESMINIS STATINIO REIKALAVIMAS „MECHANINIS ATSPARUMAS IR PASTOVUMAS“</b> .</p> <p>Racionalus sprendimas pasiruošti projektinius sprendinius balkono konstrukcijų remontui juos įstiklinant. Ekspertizės išvadose būtina nurodyti tvarkymo būdą, medžiagiškumą, konstrukcijų stiprius ir pan.</p> | |
